# Tilstandsrapport

Boligbygg med flere boenheter

Norda Skaret 2D , 5360 KOLLTVEIT

Befaringsdato: 07.04.2026

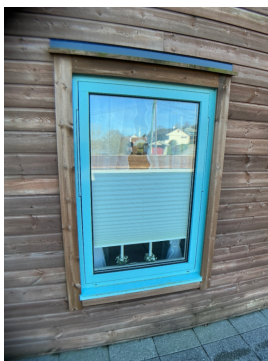
### TC 1 Vinduer

Bygningen har malte trevinduer kledd med aluminiums beslag utvendig, 3-lags glass.

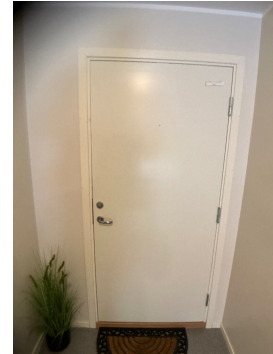
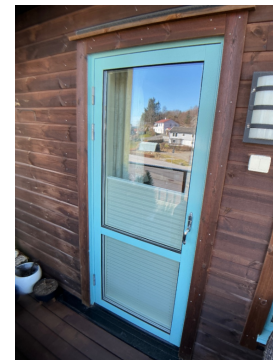
### TC 1 Dører

Bygningen har malt balkongdør i tre og brann- og lydklassifisert entrédør.

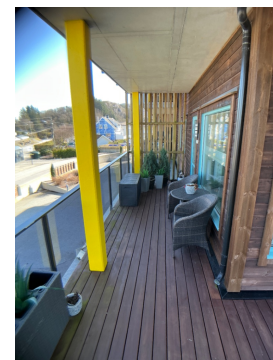
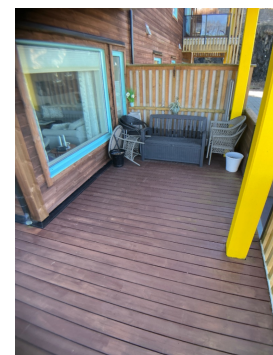
### TC 1 Balkonger, terrasser og rom under balkonger

Veranda med tilkomst fra stue/kjøkken, oppmålt til 24.7m2

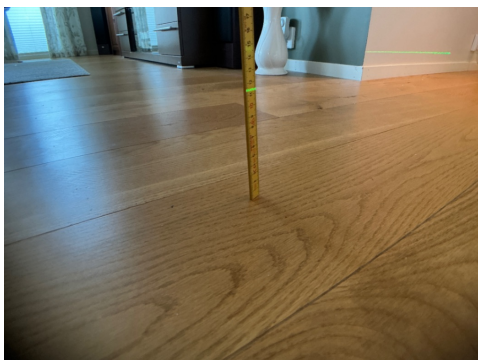
## TG 1 Etasjeskille/gulv mot grunn

Etasjeskiller er av betongdekke. Gulvet er kontrollert for høydeavvik med laser.

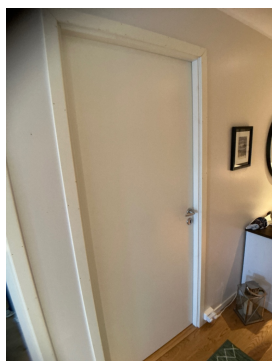
## TG 1 Innvendige dører

Innvendig har boligen malte glatte dører.

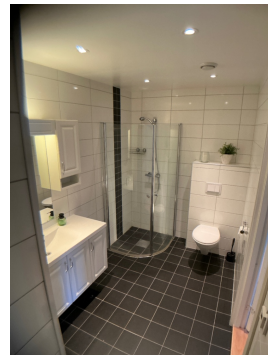
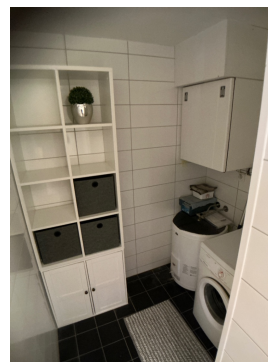
### 2.ETASJE > BAD/VASKEROM - 8.5M2

Bad/vaskerom med overflater og innredning fra byggeår.

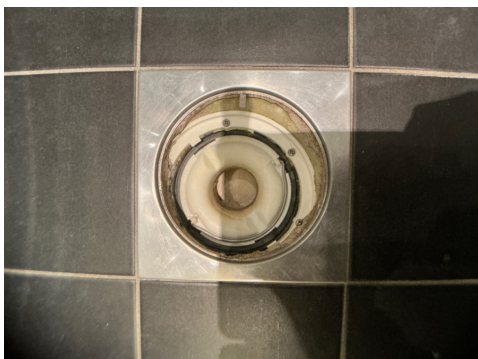
### ! TG 2 Sluk, membran og tettesjikt

Det er plastsluk og smøremembran med ukjent utførelse.

- Mer enn halvparten av forventet brukstid er passert på membranløsningen.

Smøremembran har en naturlig aldriingsprosess i form av kjemisk uttørking. Normal forventet levetid på smøremembran er 10-20 år. Ved å etablere tett dusjkabinett vil badet kunne vare i flere år enn den antatte gjenstående levetiden.

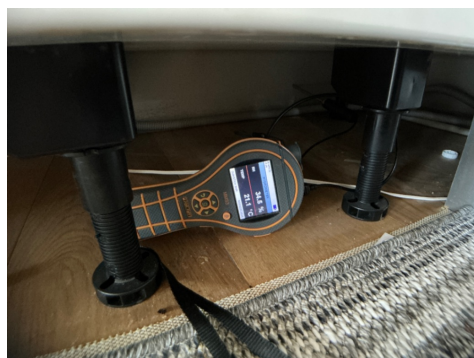
### ! TG 0 Tilliggende konstruksjoner våtrom

Hulltaking er foretatt uten å påvise unormale forhold. Hulltaking er foretatt fra kjøkken. RH i vegggen ble målt til 34.5%, ingen utslag ved måling i overflater i veggkonstruksjonen.

Relativ luftfuktighet ble målt med lang probe. Den viste relativ luftfuktighet på 34.5% ved en temperatur på 21.2 grader.

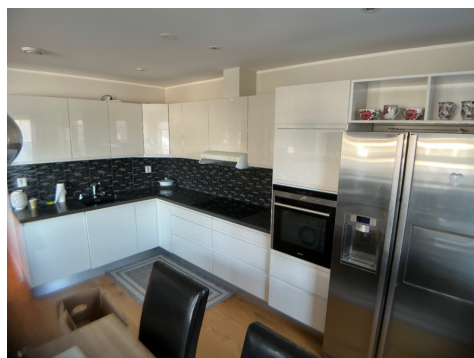
### ! TG 1 Overflater og innredning

HTH kjøkken innredning, glatte fronter med gripekant. Benkeplaten er av laminat. Det er fliser på vegg mellom benkeplate og overskap. Det er kjølfryseskap, oppvaskmaskin, platetopp, kaffemaskin, stekeovn og komfyrvakt.

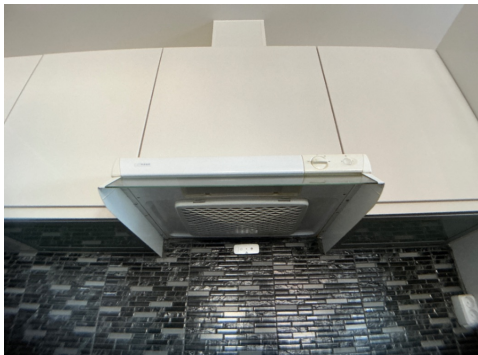
### ! TG 1 Avtrekk

Det er avtrekk via balansert anlegg.

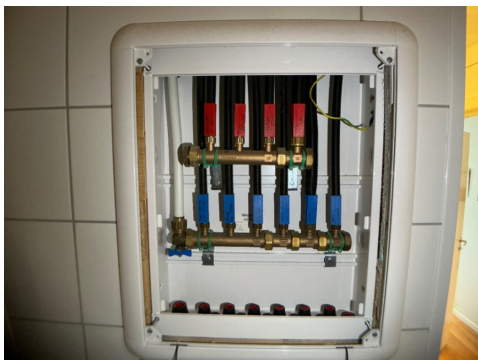
### TC 1 Vannledninger

Innvendige vannledninger er av plast (rør i rør). Det er besiktiget i rørskap.

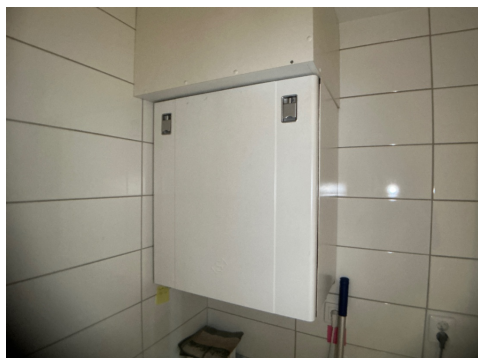
### TC 1 Ventilasjon

Boligen har balansert ventilasjon.

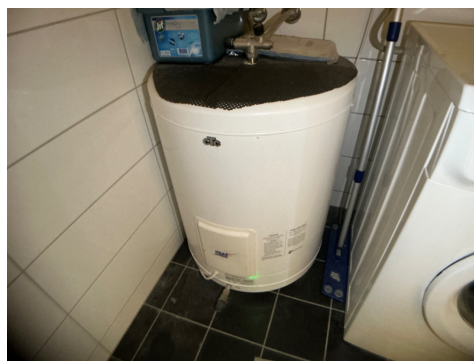
### TC 1 Varmtvannstank

Varmtvannstanken er på ca. 120 liter.

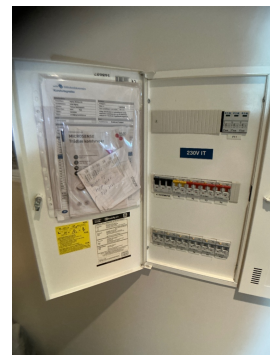
### Elektrisk anlegg

Elektrisk oppvarming:  
Varmekabler på bad, panelovner.

Det er foretatt en enkel vurdering av anlegget basert på selgers informasjon og besiktelse av synlige deler i boligen. Undersøkelsen er basert på spørsmål og punkter fra forskriften Tryggere Bolighandel.
