# Seiersteds veg 16 C 2322 RIDABU

## Tilstandsrapport Eierskifte

Boligtype: Rekkehus

Byggeår: 1954

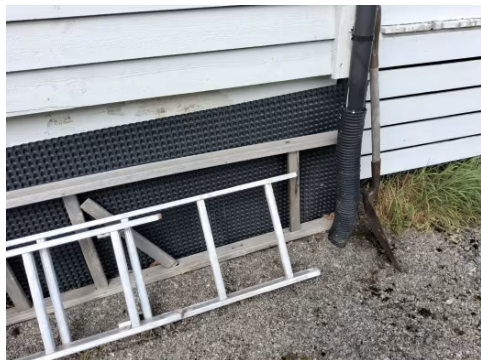
Synlig grunnmursplast på østsiden av boligen.

Grunnmursplast, som bidrar til å beskytte mot fukt, ble først vanlig brukt på 1970-tallet. Siden bygningen er eldre, vurderes det at dette mangler på hovedparten av boligen. Terrengfallet kan ikke undersøkes på tilstrekkelig måte, grunnet plassering av terrasser. Dreneringens tilstand har påvirkning på kjelleretasjens bruksområder og bygningstekniske tilstand. Drenering er nedgravd og skjult, og av den grunn må estimert tilstand vurderes ut i fra alder. Estimert teknisk levetid på drens-system har et betydelig sprang, og er mellom 20 - 60 år. Av nevnte grunner er det vanskelig å angi noen eksakt tilstand, men basert på alder er restlevetiden vurdert til å være usikker.

Kjeller bør holdes under observasjon. Lagring av varer bør unngås direkte mot gulv og grunnmuren, og fortsatt bruk av avfukter bør påregnes.

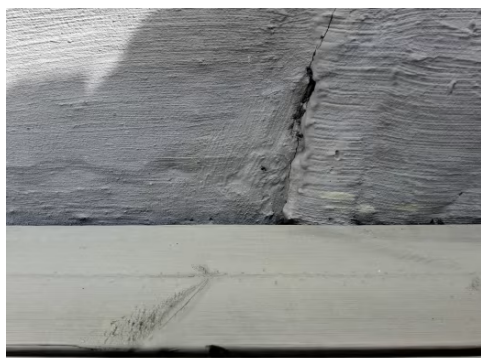
Det registreres riss/sprekker i grunnmuren.

Det anbefales å foreta en gjenpussing av sprekker i grunnmur, slik at forholdet kan observeres over tid, med tanke på om dette er under utvikling eller er stabilt.

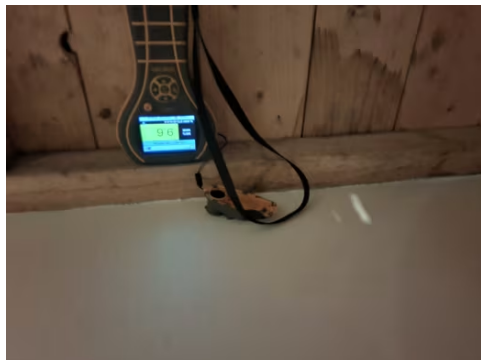
Bilde fra fuktmåling i delevegg.

Det registreres enkelte fuktmerker på delevegger, det ble utført stikkprøver med fuktmåler og det ble ikke registrert forhøyede verdier. Målingen gir kun et øyeblikksbilde av forholdene og kan for eksempel endre seg med årstider, fukt- og temperaturforhold og TG2 er satt for å belyse risiko. Selger opplyser at forholdet har vært uendret siden 2018.

Fortsatt bruk av luftavfukter og jevnlig ettersyn av etasjen anbefales.

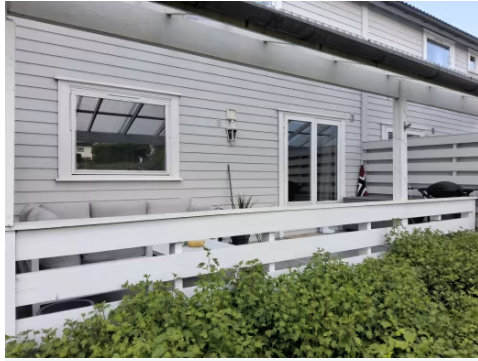
Oversiktsbilde terrasse.

| Type | Terrasse |
|---|---|
| For å lukke avviket må høyden på rekkverket heves til dagens krav på 100 cm. | |

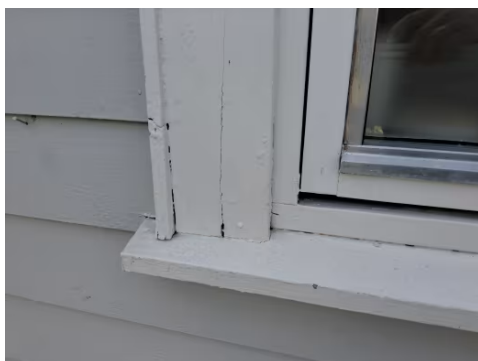
Det ingen klaring mellom omramming og vannbrettbeslag.

Med tanke på oppnådd alder på vinduer og balkongdør fra 1981 er punktering av glass i tiden som kommer påregnelig. Karmer fra 1981 er værslitte. Det er lav/ingen klaring mellom utvendig listverk og beslag under vinduer, forholdet kan føre til fuktoppsug i treverket, forkorte levetiden og vanskeliggjør overflatebehandling.

Overflatebehandlinger må påregnes, alternativt kan man vurdere å skifte vinduer og balkongdør fra 1981, da det kan være gunstig ut fra et energiøkonomisk synspunkt.

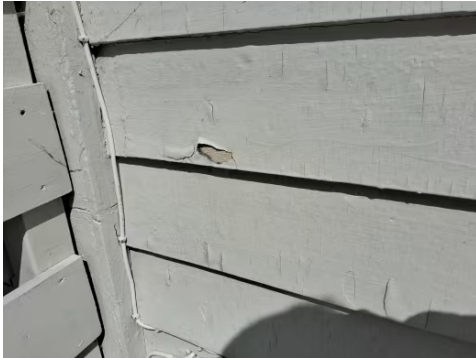
Stedvis avflasket maling.

Vedlikehold av fasader med vask/skraping og beis/maling bør påregnes. Det bør foretas tiltak for å bedre lufting av kledningen.

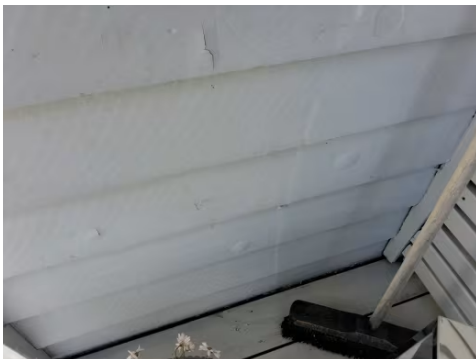
Det registreres stedvise malingsbobler.

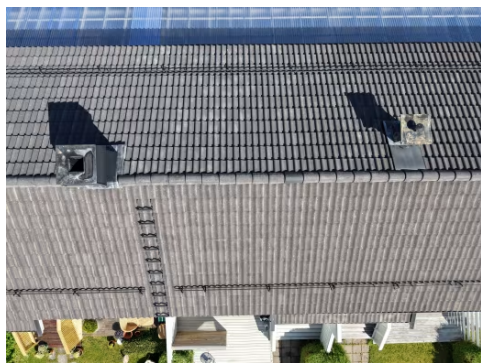
Oversiktsbilde taktekking.

Basert på ovennevnte forhold anbefales jevnlig ettersyn slik at tiltak kan iverksettes ved behov.

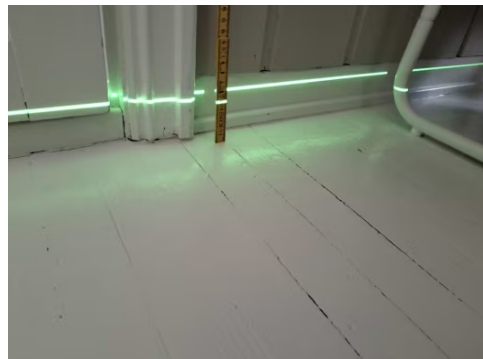
Etasjeskiller er kontrollert med nivelleringslaser.

Det ble stedvis registrert knirk og retningsavvik. Dette er ikke uvanlig for boliger av sådan alder, og skyldes normalt noe underdimensjonering/ ujevn dimensjonering av materialer. Skjevheter i gulv er ikke uvanlig for eldre boliger, og skyldes erfaringsmessig underdimensjonering/ ujevn dimensjonering av materialer.

Det vurderes at det ikke er behov for umiddelbare tiltak, men ved eventuell legging av nytt gulv som stiller krav til planhet av underlaget, bør avretting påregnes.

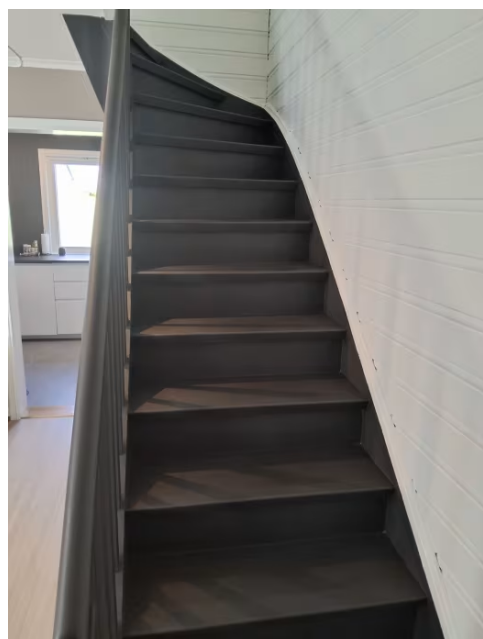
Trapp mellom 1. Etasje og 2. Etasje.

Det anbefales å etablere håndløper på veggen for bedre sikkerhet.

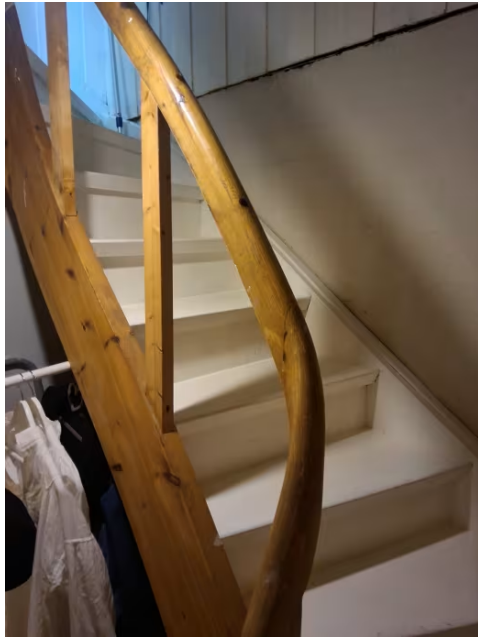
Trapp mellom kjelleretasje og 1. Etasje.

Det anbefales å redusere avstanden mellom rekkverksspiller slik at åpningen ikke overstiger 10cm og rekkverksøyden bør heves til 90cm. Det anbefales å etablere håndløper på veggen for bedre sikkerhet.

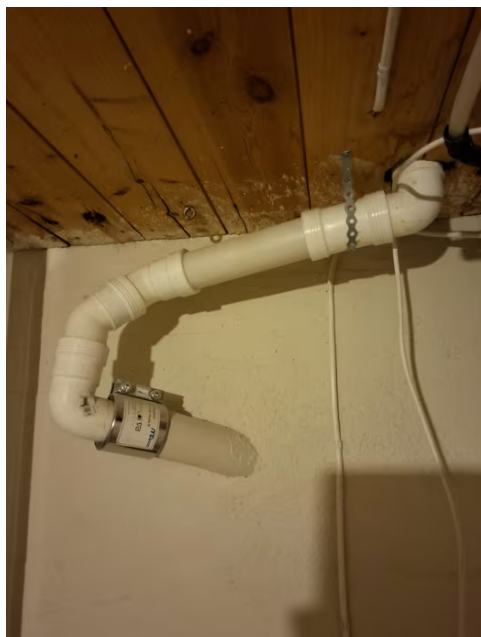
Det registreres en mindre del med avløpsrør av støpejern i boligen.

Det er ikke påvist noen stakeluke i boenheten. Staking kan i enkelte tilfeller utføres via sluk eller andre installasjoner med avløp. Deler av avløpsanlegget er fra byggeåret, og har nådd en alder som tilsier at skader / lekkasjer kan oppstå. Det ble ikke registrert behov for tiltak, men med tanke på alder kan skader plutselig oppstå på avløpsrør av eldre årgang. Ved eventuelle oppgraderinger av våtrom/kjøkken vil det være hensiktsmessig å skifte avløpsrør.

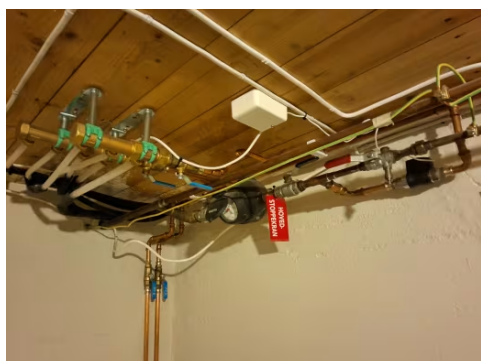
Boligen har synlige vannrør av kobber og rør-i-rør.

| Deler av vannrørene er fra byggeåret, og har nådd en alder som tilsier at skader / lekkasjer kan oppstå. | |

| Det ble ikke registrert behov for tiltak, men med tanke på alder kan skader plutselig oppstå på vannrør av eldre årgang. Ved eventuelle oppgraderinger av våtrom/kjøkken kan det være hensiktsmessig å skifte vannrør. | |

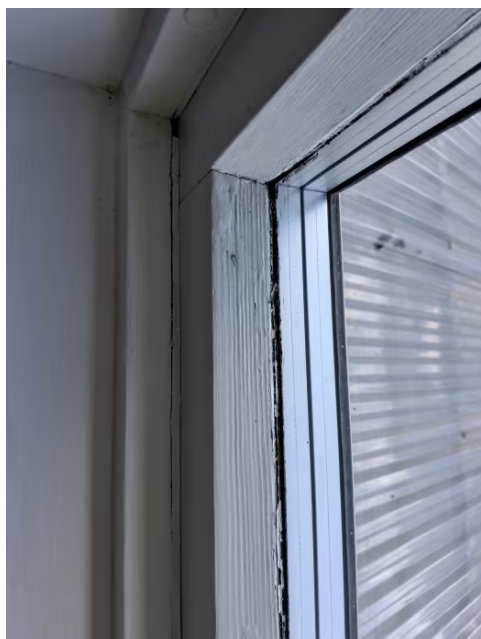
Det registreres tegn til kondens i enkelte vinduer.

Symptomer etter kondens i form av krakelert maling er registrert på enkelte vinduer, noe som tyder på at ventilasjonen ikke er tilstrekkelig. Utilstrekkelig ventilasjon kan medføre økt fuktbelastning og redusert luftkvalitet.

Klaffventiler på yttervegg anbefales etablert i rom der det ikke er etablert ventil i vindu. Tilluftspalte ved dører anbefales etablert for optimal ventilering. Ventilering ved åpning av vinduer bør påregnes og videre tiltak bør iverksettes ved behov.

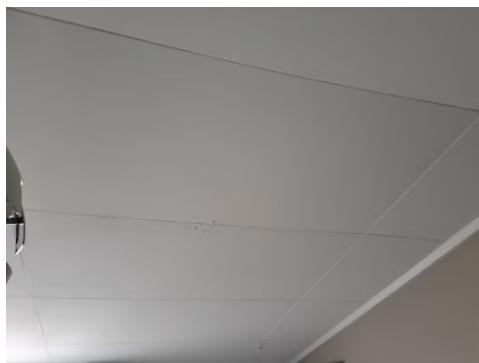
Takplater er feilmontert, og det registreres sig/buling.

Utskifting av ovennevnte takplater anbefales.
