Seiersteds veg 16C, 2322 RIDABU

# DITT NYE HJEM?

### Samlet vurdering

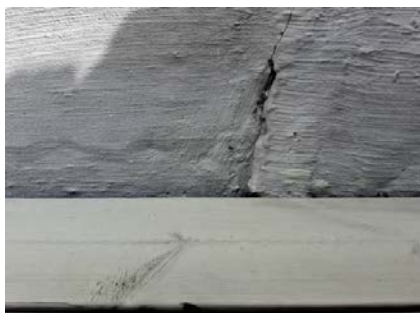
### 6.2 Grunnmur og fundament

Det registreres riss/sprekker i grunnmuren.

Det registreres riss/ sprekker i grunnmuren.

Det anbefales å foreta en gjenpusning av sprekker i grunnmur, slik at forholdet kan observeres over tid, med tanke på om dette er under utvikling eller er stabilt.

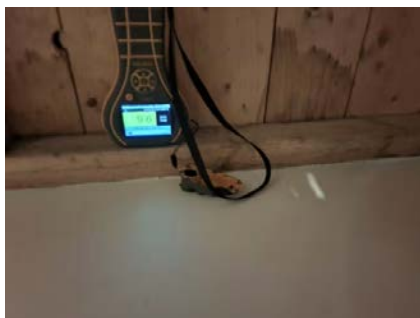
## 6.3 Rom under terreng

Bilde fra fuktmåling i delevegg.

Det registreres enkelte fuktmerker på delevegger, det ble utført stikkprøver med fuktmåler og det ble ikke registrert forhøyede verdier. Målingen gir kun et øyeblikksbilde av forholdene og kan for eksempel endre seg med årstider, fukt- og temperaturforhold og TG2 er satt for å belyse risiko. Selger opplyser at forholdet har vært uendret siden 2018.

Fortsatt bruk av luftavfukter og jevnlig ettersyn av etasjen anbefales.

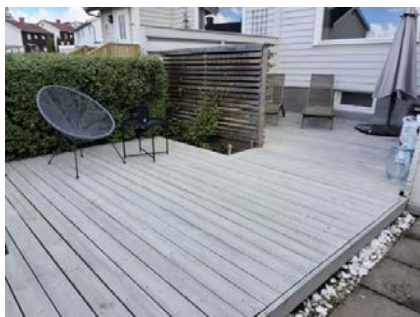
## 6.4 Balkong, terrasse, platting: Sørvendt

Oversiktsbilde terrasse.

| Type | Terrasse |
|---|---|
| For å lukke avviket må høyden på rekkverket heves til dagens krav på 100 cm. | |

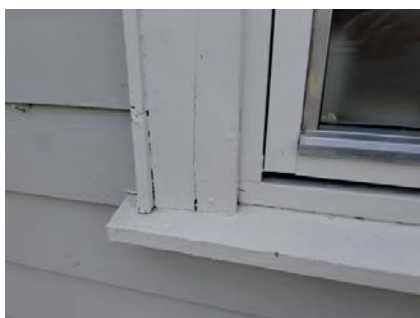
## 6.6 Vinduer og dører

Med tanke på oppnådd alder på vinduer og balkongdør fra 1981 er punktering av glass i tiden som kommer påregnelig. Karmer fra 1981 er værslitte. Det er lav/ingen klaring mellom utvendig listverk og beslag under vinduer, forholdet kan føre til fuktoppsug i trevirket, forkorte levetiden og vanskeliggjør overflatebehandling.

Det ingen klaring mellom omramming og vannbrettbeslag.

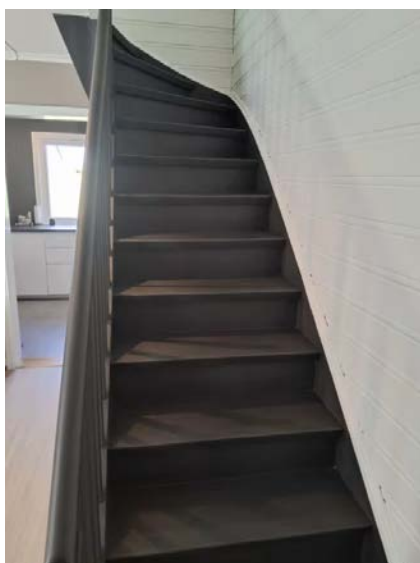
## 6.17 Trapp: 1. Etasje - 2. Etasje

Trapp mellom 1. Etasje og 2. Etasje.

Det anbefales å etablere håndløper på veggen for bedre sikkerhet.

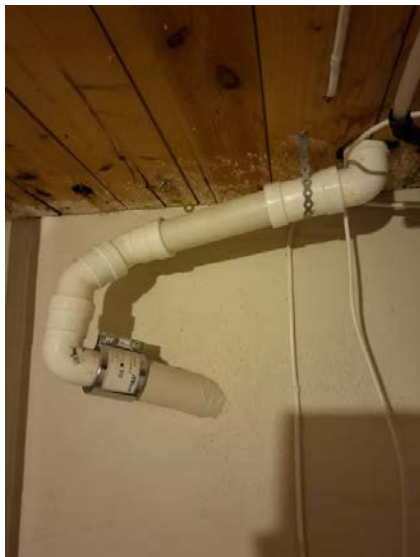
## 6.20 Avløpsrør

Det registreres en mindre del med avløpsrør av støpejern i boligen.

Det er ikke påvist noen stakeluke i boenheten. Staking kan i enkelte tilfeller utføres via sluk eller andre installasjoner med avløp. Deler av avløpsanlegget er fra byggeåret, og har nådd en alder som tilsier at skader / lekkasjer kan oppstå. Det ble ikke registrert behov for tiltak, men med tanke på alder kan skader plutselig oppstå på avløpsrør av eldre årgang. Ved eventuelle oppgraderinger av våtrom/kjøkken vil det være hensiktsmessig å skifte avløpsrør.

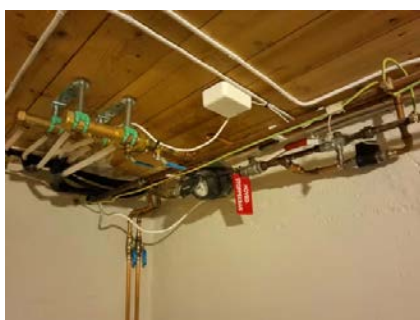
## 6.21 Vannledninger

Deler av vannrørene er fra byggeåret, og har nådd en alder som tilsier at skader / lekkasjer kan oppstå.

Boligen har synlige vannrør av kobber og rør-i-rør.

Det ble ikke registrert behov for tiltak, men med tanke på alder kan skader plutselig oppstå på vannrør av eldre årgang. Ved eventuelle oppgraderinger av våtrom/kjøkken kan det være hensiktsmessig å skifte vannrør.

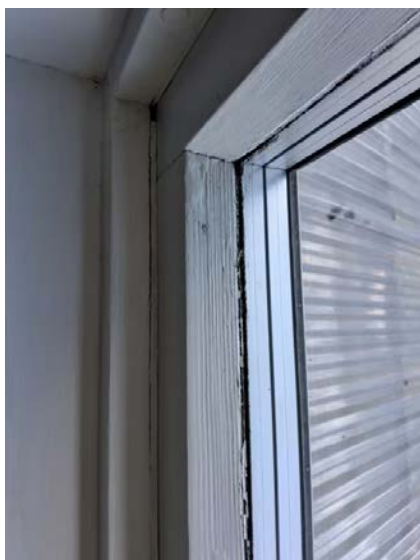
## 6.24 Ventilasjon

Symptomer etter kondens i form av krakelert maling er registrert på enkelte vinduer, noe som tyder på at ventilasjonen ikke er tilstrekkelig. Utilstrekkelig ventilasjon kan medføre økt fuktbelastning og redusert luftkvalitet.

Det registreres tegn til kondens i enkelte vinduer.

Klaffventiler på yttervegg anbefales etablert i rom der det ikke er etablert ventil i vindu. Tilluftspalte ved dører anbefales etablert for optimal ventilering. Ventilering ved åpning av vinduer bør påregnes og videre tiltak bør iverksettes ved behov.
