# Tilstandsrapport

Næringsseksjon (snr 1)

Bjørnsons gate 40, 5052 BERGEN

gnr. 162, bnr. 557, snr. 1

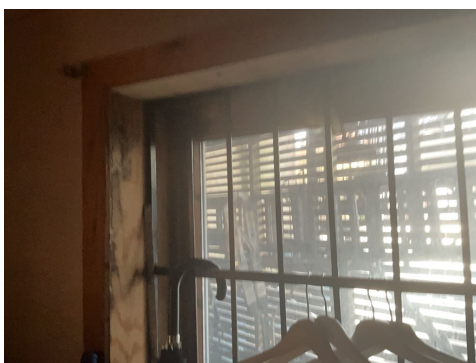
Det er små sår og merker i noen vinduer.

Meeker og sår i vinduspister og karmen.

Lokal utbedring av avvik.

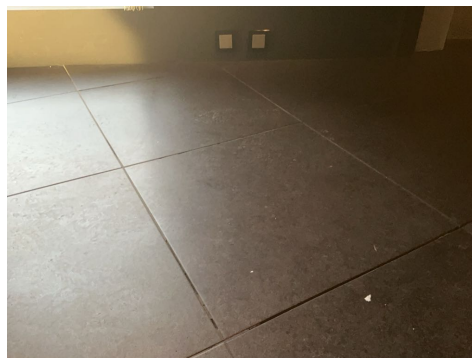
Stedvis mangler noe fuger.

Lokal utbedring avvik.

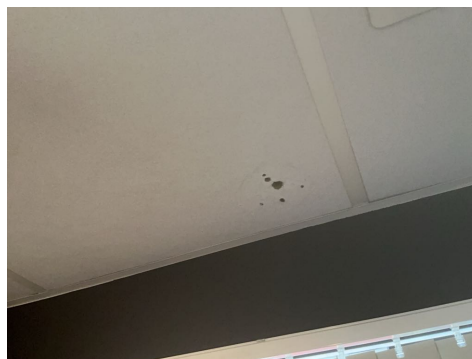
Stedvis noe hull i himlingsplater.

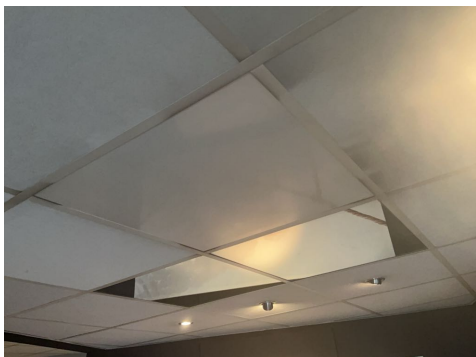
Noe merker på himlingsplater.

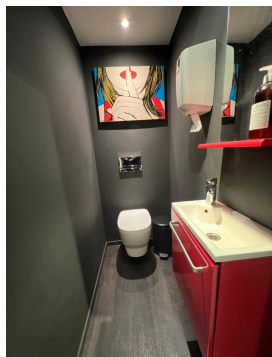
- Det er ikke påvist tilfredsstillende løsning for å synliggjøre lekkasje fra innebygget sistene.
- Toalettrom mangler tilluftsventilering, f.eks. spalte/ventil ved dør.

- Det må gjøres tiltak for å lukke avviket.
- Det bør etableres tilfredsstillende tilluft til toalettrom, f.eks. luftespalte ved dør e.l.
- Det bør etableres tilluft til toalettrom.

Det bør etableres tilfredsstillende løsning for å synliggjøres evt lekkasje fra sistene kasse.

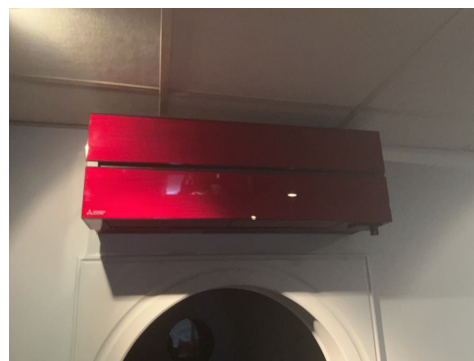
Varmepumpe i butikklokalet.  
Det er ikke opplyst når siste service er utført av anlegget.

Varmepumpe i lokalene.

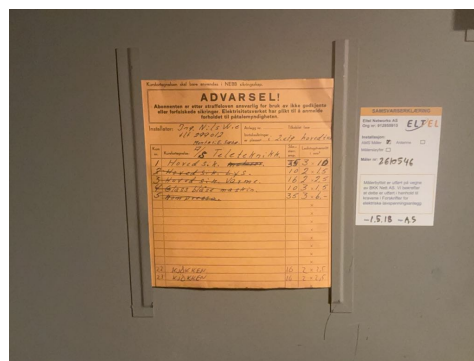
Det mangler kursbeskrivelse i skapet.

Kursbeskrivelsen.
