# Tilstandsrapport

Fritidsbolig

Båstangveien 16, 7893 SKOROVATN

Rapportdato: 09.09.2025

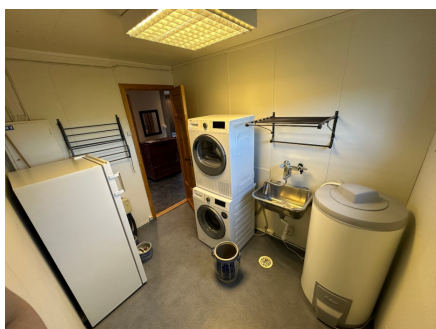
## HOVED ETASJE > VASKEROM

Dokumentasjon: ingen dokumentasjon. Rom opprinnelig bygget som bod. Men er i senere tid tatt i bruk som vaskerom/bod.

### TG 2 Overflater vegger og himling

- Det er avvik:

Generelt for et våtrom så bør det i slike tilfeller vurderes å bytte ut veggplatene med fuktbestandige materialer som er egnet for våtrom, for å redusere risikoen for fuktskader og muggdannelse. Uegnede veggplater kan føre til at fukt trenger inn i konstruksjonen, noe som kan medføre skader over tid. For dagens bruk som "hytte" vaskerom så vil overflatene sjeldent bli utsatt for vannsøl slik at dette avviket vil ikke få de store konsekvensene.

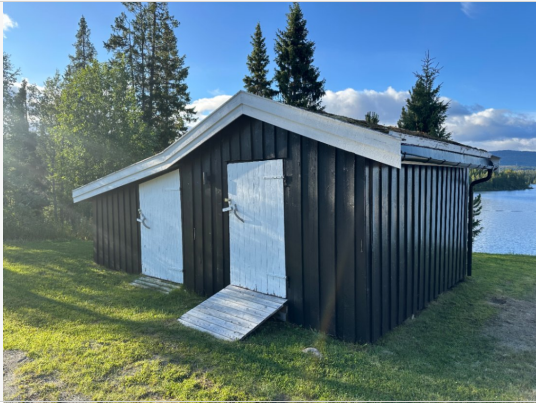
## Garasje

Bygning brukt som vedlager, lagerbod og snøskuter garasje.

Enkel uisolert trebygning. Trebjelkelag og tre gulv i uthus og jordgulv i vedbod. Ytervegg av bindingsverk og utvendig stående trepanel, og tilbygg med trestolper i bakken med påhengsvegger med stående trepanel. Saltak i tre forlenget ut over tilbygg på en side. Tekking med torv. 2 stk brede labankdører i tre.
