# Tilstandsrapport

Boligbygg med flere boenheter

Fredensborgveien 13 A, 0177 OSLO

Befaringsdato: 28.08.2025

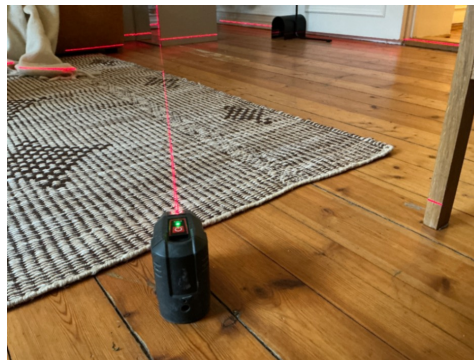
- Målt høydeforskjell på mellom 10 - 20 mm innenfor en lengde på 2 meter. Tilstandsgrad 2 gis med bakgrunn i standardens krav til godkjente måleavvik.

Nivellering i stue, avvik på ca. 10-20 mm

- For å få tilstandsgrad 0 eller 1 må høydeforskjeller rettes opp. Ytterligere undersøkelser må foretas for å få kartlagt omfanget for utbedring.

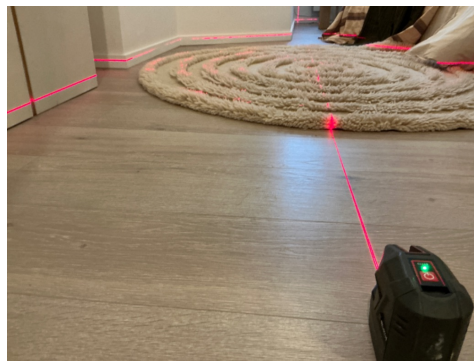
Nivellering soverom, avvik

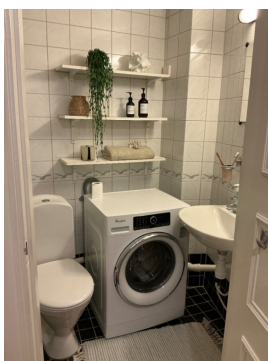
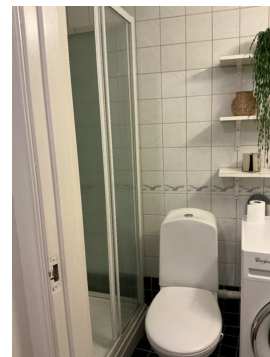
#### ! TG 3 Generell

Flislagt bad/wc, avtrekk, speil, armatur, opplegg for vaskemaskin, servant, dusjkabinett, toalett.  
Sluk var ikke tilgjengelig på befaring.

- Våtrommet må oppgraderes for å tåle normal bruk etter dagens krav.

- Våtrommet må totalrenoveres. Alle forhold med tettesjikt, våtsone, sluk m.m. må dokumenteres.
- Manglende oppgradering av våtrommet medfører høy risiko for at konstruksjonene ikke vil tåle vanlig bruk av vann eller lekkasjer. Dette kan føre til fuktskader på tilstøtende konstruksjoner.

Kostnadsestimat: 100 000 - 300 000

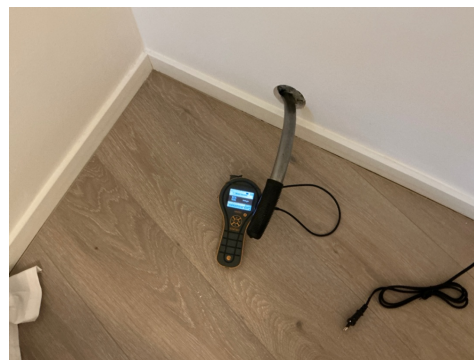
#### ! TG 1 Tilliggende konstruksjoner våtrom

Hulltaking er foretatt uten å påvise unormale forhold. Hulltaking er foretatt i soverom.

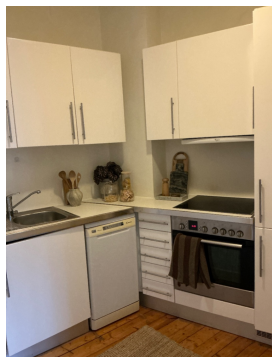
#### ! TG 2 Overflater og innredning

Noe skjevheter, små sår mm på innredning og benkeplate.

Fremtidig vedlikehold må påregnes.

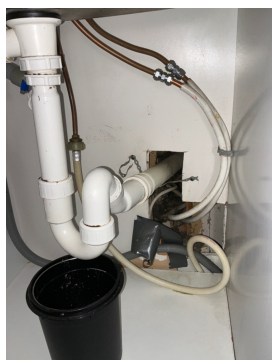
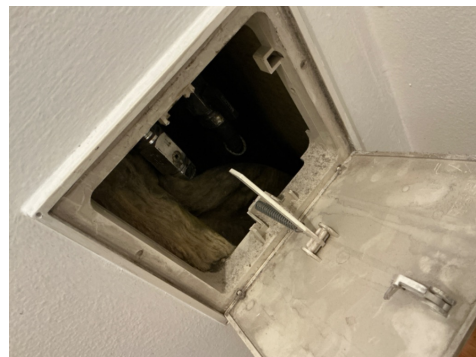
### ! TG 2 Vannledninger

Innvendige vannledninger er av kobber med plastkappe.

- Mer enn halvparten av forventet brukstid er passert på innvendige vannledninger.

- Tidspunkt for utskiftning av vannledninger nærmer seg.
- I forbindelse med oppgradering av våtrom vil det være naturlig med utskiftning av rør.
