# Tilstandsrapport

Boligbygg med flere boenheter

Bukkene Bruses veg 26, 2212 KONGSVINGER

Befaringsdato: 24.10.2025

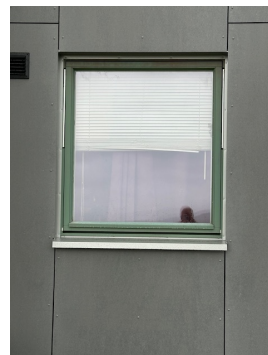
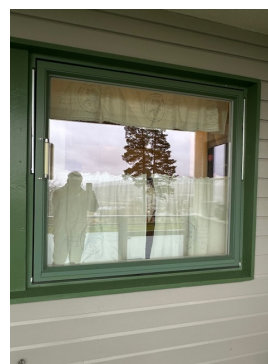
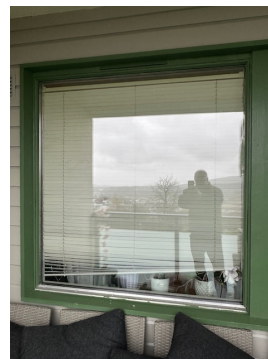
### ! TG 2 Vinduer

Malte trevinduer fra byggeår i stue med 3-lags isolerglass, ventil i karm.  
Malt trevinduer fra 2016 m/2-lag isolerglass og ventil i karm i kjøkken og soverom.

Mere enn halvparten av forventet brukstid er oppbrukt på stuevindu.

Dette er borettslagets ansvar og kostnader. For å få tilstandsgrad 0 eller 1 må stuevindu skiftes ut, men tidspunktet for når dette er nødvendig er vanskelig å si noe om.

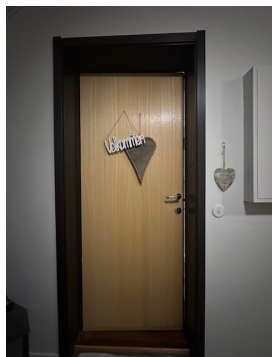
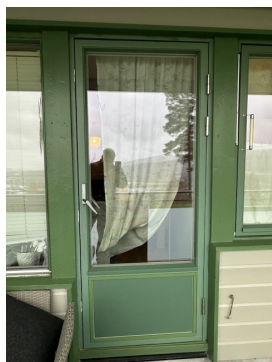
### ! TG 2 Dører

Inngangsdør (EI 30) med kikkehull. Terrassedør fra 2016 med 2-lags isolerglass.

Det er borettslaget som reparerer låskasse/beslag - borettslaget tar også kostnaden.

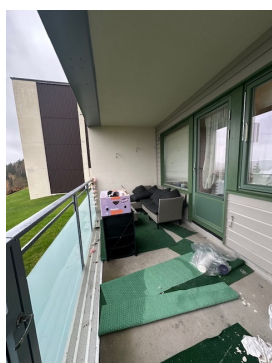
## ! TG 1 Balkonger, terrasser og rom under balkonger

Takoverbygget terrasse med betong gulv. Malt liggende panel på vegger. Rekkverk med frosted glass og håndlist. Dør til terreng i rekkverk.

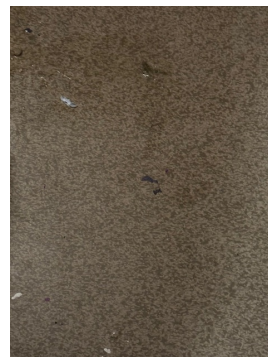
## ! TG 2 Overflater Gulv

Vinylbelegg med oppbrett på gulv. Det er ikke målt unormal fukt i gulv. Høydeforskjell på gulv fra dørterskel til topp slukrist er 60 mm.

Overvåk tilstanden jevnlig. For å få tilstandsgrad 0 eller 1 må vinylbelegg oppgraderes, med tidspunktet for når dette er nødvendig er vanskelig å si noe om.

**Kostnadsestimat: 20 000 - 100 000**

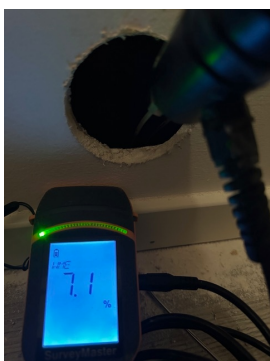
### ! TG 1 Tilliggende konstruksjoner våtrom

Det er boret hull i vegg. Fuktmåling med pigger inne i vegg - mot bad/vaskerom. Det påvises ikke fukt over normalen.

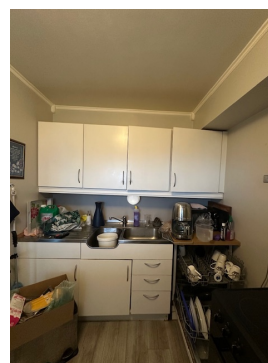
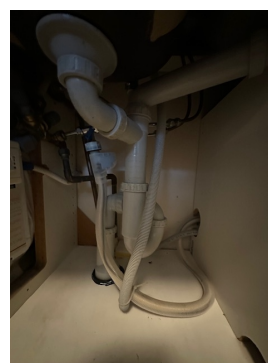
Kjøkkeninnredning fra byggeår. Melaminbelagte skrog. Slette dører og fronter. Ett høyskap. Benkeplate i laminat og stål med nedfelt dobbel oppvaskkum m/1-greps blandebatteri. Frittstående komfyr, oppvaskmaskin og kjøleskap. Ventilator over komfyr. Det er utført fuktsøk ved hjelp av fuktindikator. Det er ingen synlig tegn til lekkasje, eller registrert fukt i forbindelse med kjøkkenet. Det opplyses på generelt grunnlag at vanntilførsel til rom uten sluk og vanntette overflater er en risikokonstruksjon som erfaringsmessig kan ha hyppig skadefrekvens.

Påregn en oppgradering av kjøkkeninnredningen.

**Kostnadsestimat: 100 000 - 200 000**
