# Tilstandsrapport

Leilighet

Molovegen 17, 7714 STEINKJER

Rapportdato: 07.10.2025

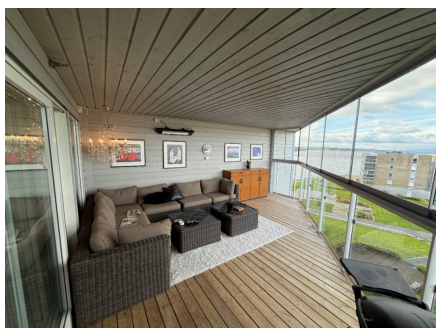
### TG 1 Balkonger, terrasser og rom under balkonger

Innglasset balkong med utgang fra stue.  
Oppbygd med tilfarere og spaltegulv av terrassebord som er lagt på betongdekke.  
Innglassing med glassvegger og skyveglass.  
Skyveglass er ikke funksjonstestet.  
Det bemerkes om at slike konstruksjoner er sjeldne helt tette. Inntregning av fukt ved slagregn/snødrev kan forekomme.  
Spaltegulv ble ikke åpnet for kontroll av underliggende sjikt.

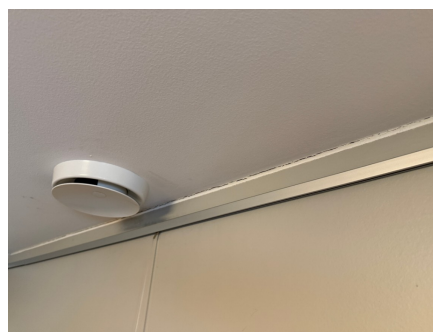
### TG 2 Overflater

Stedvis oppsprekking i listefrie overganger.

Oppsprekking i tapet.

Stedvise merker på vegg og himling.

Malingsflekker på gulv.

Oppsprekking på vegg over dør.

Riss i betonghimling.

Stedvis avskalling på foringer og listverk

Løpende vedlikehold og lokale utbedringer.

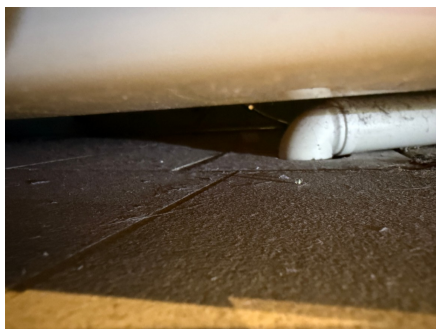
### TG 2 Sluk under badekar

- Sluk har begrenset mulighet for inspeksjon og rengjøring.

Sluk er plassert under badekar, ikke tilgjengelig ved befarings. Av denne grunn er ikke sluket inspisert. Plate foran badekar må demonteres for inspeksjon.

- Når sluket har begrenset tilgang, er det vanskelig å rengjøre sluket og å inspisere den for å oppdage skader i membranen/fuger rundt sluket, som er avgjørende for å forhindre lekkasjer.

Nærmere undersøkelser anbefales.

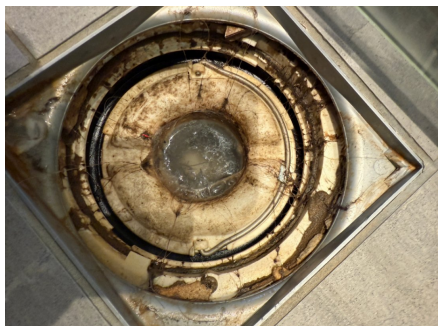
### TG 1 Sluk, membran og tettesjikt

Det er plastsluk og smøremembran med ukjent utførelse. Synlig mansjett under klemring.

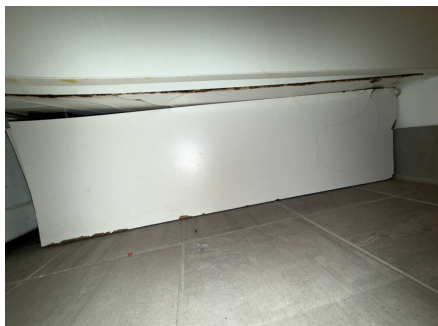
### TG 2 Sanitærutstyr og innredning

Registrert svelling og skade i sokkelforing og bunnplate til skapinnredning.  
Noe riper på innside skapdør.

Løpende vedlikehold og lokale utbedringer.

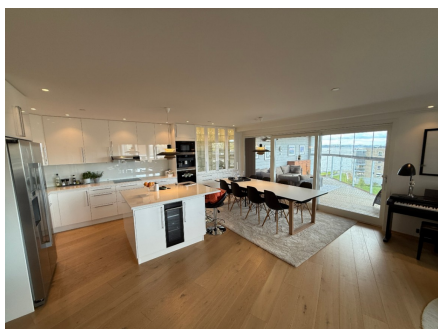
#### TG 1 Overflater og innredning

Kjøkkeninnredning med folierte skrog og glatte fronter.

Benkeplater med integrert vask og platetopp.
