Tilstandsrapport

Enebolig

Hokeppveien 78, 8850 HERØY

Rapportdato: 10.11.2025

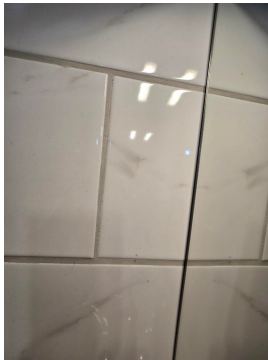
Det er registrert ujevn montering av fliser og fuger på veggflater. Arbeidet er utført av eier, og det foreligger ikke dokumentasjon på utførelse av membran eller tettesjikt. Utførelsen vurderes å avvike fra normal bransjestandard for våtromsarbeid, hvor nøyaktighet og dokumentert tetting er avgjørende for fuktsikring.

Manglende dokumentasjon og ujevn flismontering kan innebære økt risiko for utettheter og vanninntrenging over tid dersom tettesjiktet ikke er korrekt utført. Dette kan på sikt føre til skjulte fuktskader i underliggende konstruksjoner.

Bildet viser flislagt veggflater med ujevne fuger og sprang i flisene. Dette er utført av eieren selv og er ikke fagmessig utført

Det anbefales å overvåke badet jevnlig for tegn til fukt og vurdere oppgradering eller rehabilitering dersom det observeres sprekkdannelser, løs flis eller misfarging. Ved eventuelle fremtidige arbeider bør utførelsen dokumenteres av fagkyndig foretak med våtromsgodkjenning for å sikre forskriftsmessig oppbygning.

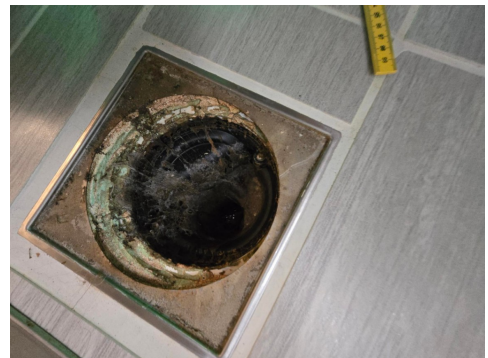
- Det er påvist mangelfull/feil utførelse rundt rørgjennomføringer e.l. som gir fare for fukt i konstruksjonen i våtzone.
- Det er rundt sluk påvist en ikke-fagmessig utførelse av membran/tettesjikt/klemring.

- Konsekvensene av ikke-fagmessig utførelse rundt sluk og klemring på våtrom kan medføre lekkasjer og fuktskader.

Bildet viser plastsluk i dusj-sonen med synlig membran påført direkte på klemring. Jeg er usikker på om det ligger korrekt påført membran på slukmansjett som skal klemmes under klemringen.

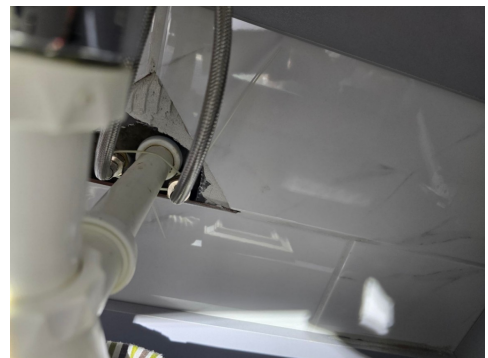
Bildet viser utett rørgjennomføring under vaskeservant i baderomsinnredningen som kan medføre fuktskader i vegg ved evt. lekkasjer fra plastrør eller vannrør.

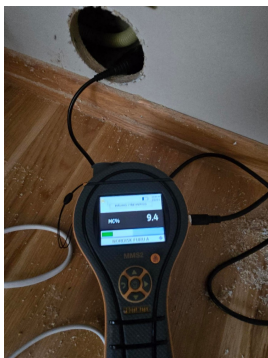
Det er ikke registrert avvik. Det er foretatt hulltaking i vegg bak våtsone på badet, og det ble ikke påvist forhøyede fuktverdier i det undersøkte området.

Ingen utsalg på fukt på kontrollert sted iht NS3600

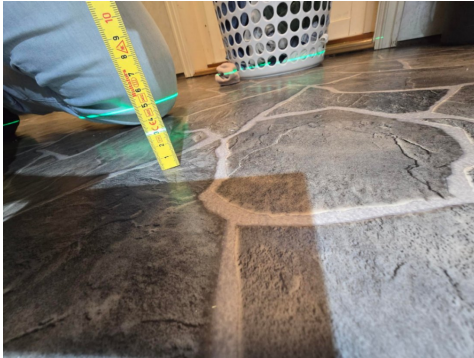
Det er tilfredsstillende fall på gulvet. Det er målt ca 15mm høydeforskjell på gulv fra sluk til gulv i våt sone. Det er også tilfredsstillende høyde forskjell på topp membran ved sluk og topp membran ved dør.

Bildet viser at jeg har brukt laser for å finne ut om fall forholdene på gulv. Ingen avvik

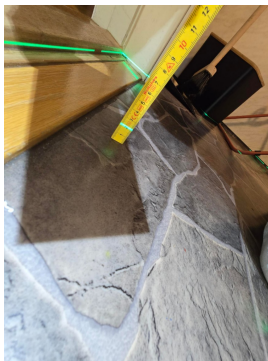
Bildet viser at jeg har brukt laser for å finne ut om fall forholdene på gulv. Ingen avvik

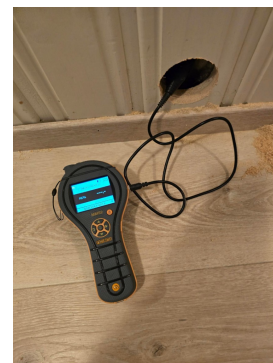
Det er imidlertid utført en fukttest på innsiden av badet av takstmannen. Resultatene fra fukttesten viser at det ikke er påvist unormale verdier som indikerer lekkasje eller fuktskader i våtsonen per dags dato.

Ingen utsalg på fukt på kontrollert sted

Videre anbefales det å følge med på våtsonens tilstand over tid og utføre regelmessig vedlikehold for å sikre at konstruksjonen forblir tett og skadefri. Ved tegn på avvik bør det tas kontakt med fagpersoner for videre vurdering og eventuelle tiltak.
