Tilstandsrapport

Enebolig

Krøsshauget 5, 2943 ROGNE

Befaringsdato: 23.09.2024

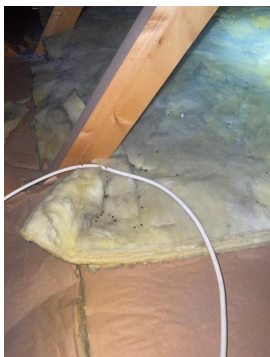
- Det er påvist avvik rundt gjennomføringer i takflaten.
- Det er registrert symptom på aktivitet fra skadedyr

Synlig kondens på fuktspærre i lofts Lukeåpning.

Ekskrementer fra mus

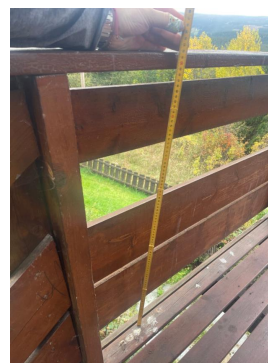
Veranda og terrasse oppført med trebjelkelag og belagt med terrassebord. Det er montert rekkverk i trekonstruksjon på veranda. Veranda med bærende skråsøyler ned på vegg. Terrasse med punktfundament av lettklinkerblokker på terreng. Rekkverkshøyde er målt til 0,9 meter som var ok ved byggeår. Rekkverkshøyden avviker mot nye forskriftskrav jmf. Tek 17.

Rekkverk veranda.

- Det er ikke krav om utbedring av åpninger i rekkverk til dagens forskriftskrav.
- Rekkverk må monteres for å lukke avviket.
- Andre tiltak:

Lokalt vedlikehold/oppgraderinger må påregnes.

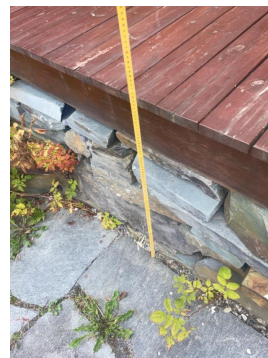
Høyde over 0,5 meter på terrasse

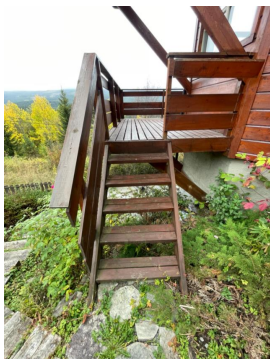
- Åpninger i rekkverk er ikke i henhold til krav i dagens forskrifter.
- Det er ikke montert rekkverk.
- Det er påvist andre avvik:

Manglende rekkverk

- Rekkverk må monteres for å lukke avviket.
- Andre tiltak:
- Det er ikke krav om utbedring av åpninger i rekkverk til dagens forskriftskrav.

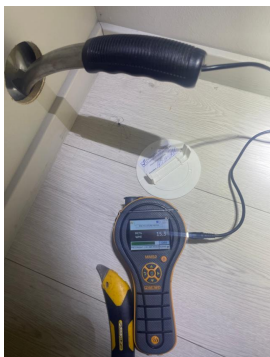
Hulltaking er foretatt uten å påvise unormale forhold. Hulltaking er foretatt ved/i Soverom og kontroll av synlig lekt ned mot gulv på vaskerom. Fuktkvotemåling (vekt%) i konstruksjonen ble målt til 15.

- Det er påvist andre avvik:
- Overflaten har fuktskjolder

Forhold med fuktskjolder er registrert på vaskerom.

Kontroll hulltagning soverom

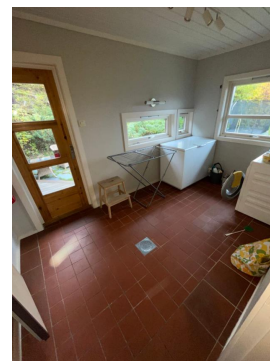
Vaskerom 1. etasje

- Det er registrert sprekker i flisfuger og sår på enkelte fliser.
- Tettesjikt er ukjent og forventet levetid på tettesjikt i våtsone gulv er vurdert til å være oppbrukt.

- Våtrommet må totalrenoveres. Alle forhold med tettesjikt, våtsone, sluk m.m. må dokumenteres.

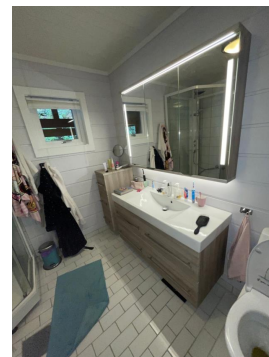
Bad 1. etasje

- Det kan ikke konstateres bruk av tettesjikt i våtsoner
- Dett er registrert mindre sprekker i flisfuger.
- Det er avvik på gjennomføring i gulv.
- Tettesjikt er ukjent og forventet levetid på evt. tettesjikt i våtsoner er vurdert til å være oppbrukt.
- Rommet mangler mekanisk avtrekk.

- Våtrommet må totalrenoveres. Alle forhold med tettesjikt, våtsoner, sluk m.m. må dokumenteres.

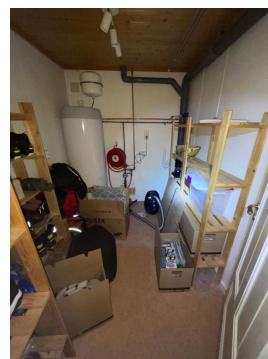
Vaskerom

- Det er fuktskjolder på noen veggplater ned mot gulv.
- Det er registrert avvik på vinylbelegg på gulv og gjennomføringer i gulv, samt manglende oppbrett på vegg jmf. våtsone gulv.
- Det er målt litt motfall mot dør.

- Våtrommet må totalrenoveres. Alle forhold med tettesjikt, våtsone, sluk m.m. må dokumenteres.

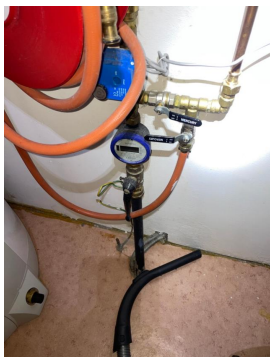
Avvik i våtsoner

- Det er registrert symptom på fuktskader

- Det må foretas tiltak for å lukke avviket.
