# Tilstandsrapport

Enebolig

Vaterlands gate 31, 3970 LANGESUND

Befaringsdato: 23.05.2025

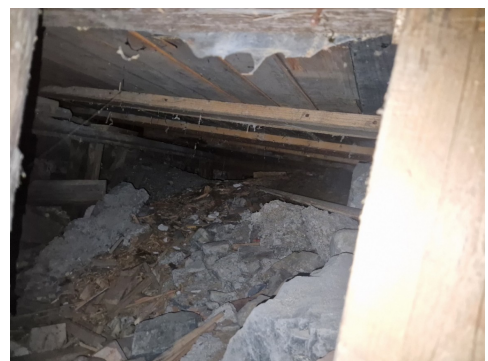
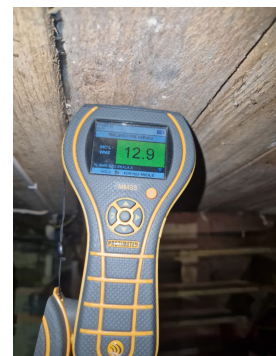
### ! TG 3 Innvendige trapper

Trapp til kjeller med råteskader. Trapp er bratt og fyller ikke dagens krav til adkomst mellom etasjer. TG 3.

#### Vurdering av avvik:

- Rekkverk må monteres for å lukke avviket.

Rekkverk bør etableres. Obs på råteskader i trevirke.
