# Tilstandsrapport - NS 3600

## Holmen 39

### 4842 Arendal

Gnr: 509 Bnr: 275 Snr: 6

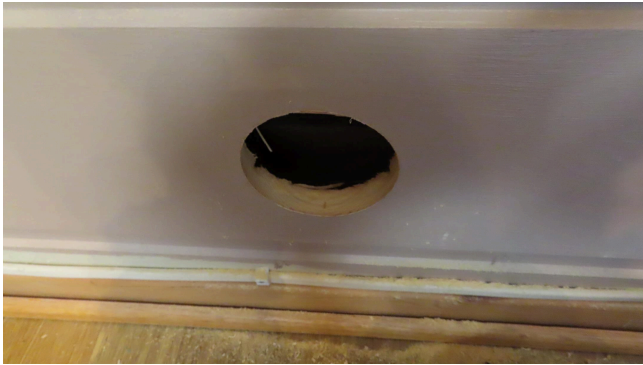
Kontroll utført i tilliggende konstruksjoner og selve rommet. Fukt målt i gulv og bunnen av vegger inne i dusjen, er vanlig pga. fuger trekker vann. Hvis membran er tett skal fukt kun stå mellom fliser og membran.

Hulltaking er utført i fra gangen pga. fukt målt her.

Hulltaking.

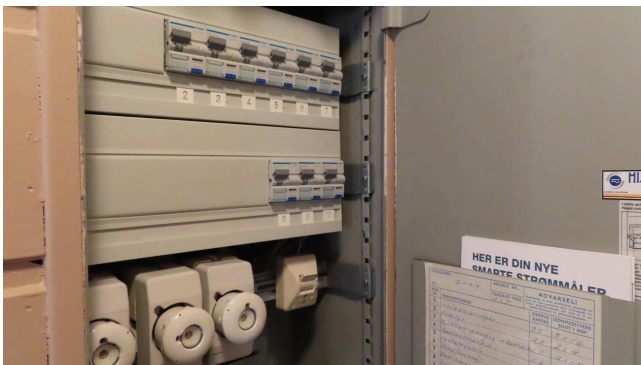
Sikringskap montert i gang 2. etasje på vegg syd.  
Hovedsikring 35 ampere, 9 kurser.

Sikringskap.
