# Kalaberget 11 4331 ÅLGÅRD

## Tilstandsrapport Eierskifte

Boligtype: Leilighet i boligblokk  
Byggeår: 2009  
BRA: 40 m<sup>2</sup>  
BRA-i: 35 m<sup>2</sup>  
Rapportdato: 25.3.2026 (Gyldig til 25.3.2027)

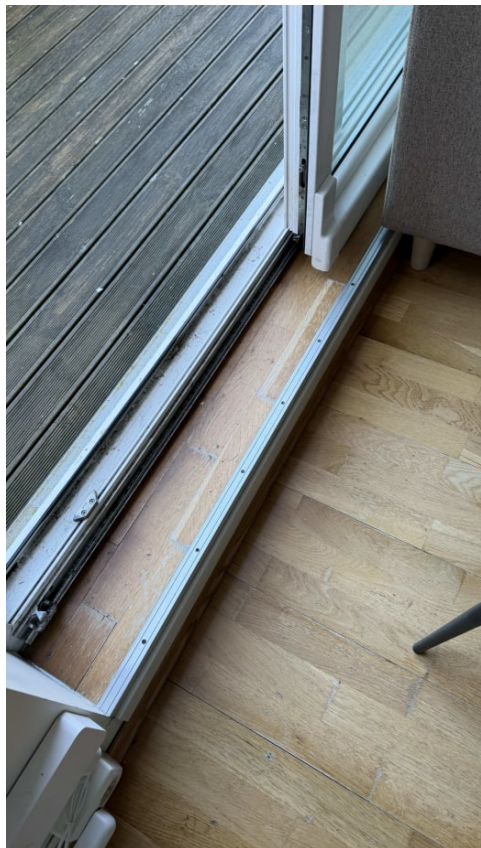
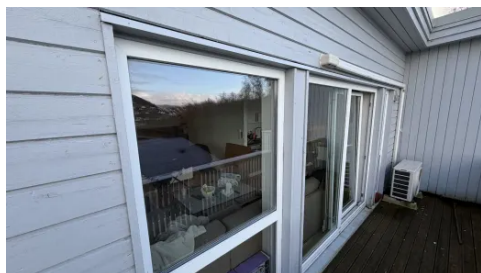
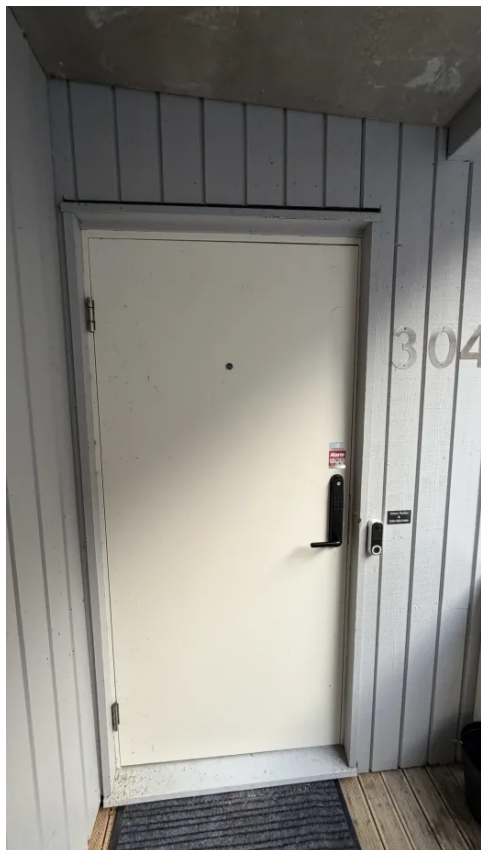
TG-3

Vinduer og dører fra antatt byggeåret, varierende stand.

- Skadet håndtak, løs beslag tilknyttet terrasse dør.
- Fuktskadet terskel/parkett ved terrasse dør. ingen utslag på fukt på befaringsdagen.
- Råte i listverk omliggende terrasse dør/vindu.
- Ytterdør henger og tar i karm, skade i dørblad.
- Stedvis iring i beslag/hengsler.

Justeringer/smøring anbefales.

Skadet håndtak, hengsler/beslag anbefales utbedret.

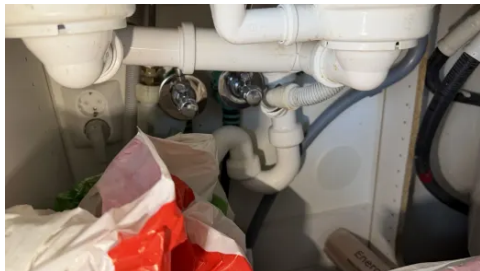
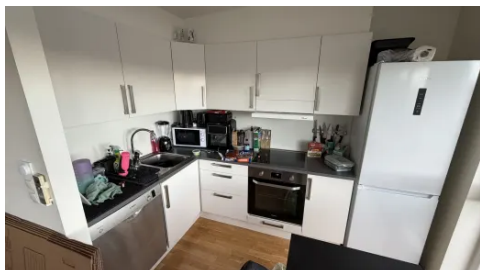
| <b>Oppsummering av overflater og innredning</b> | <b>TG-2</b> |
| Kjøkkeninnredning med hvit slette fronter og grå laminert benkeplate.<br>Stedvis noe brukslitasje i overflater.<br>Merknader:<br>-Svelling/ujevn skjøt benkeplate.<br>-Svelling i parkett omliggende innredning/kjøleskap, ingen utslag på fukt.(kjøleskap skiftet des 2025)<br>-Misfarging i benkeplate over oppvaskmaskin.<br>-Sprekk i benkeplate ved plate topp.<br>-Påregnelig med justering av enkelte fronter.<br>-Ulyd i kjøleskap.<br>Generell info:<br>Avløpsrør under kjøkkenvask bør etterstrammes med jevne mellomrom, dette fordi disse over tid glir fra hverandre ved bruk av varmt og kaldt vann, og kan forårsake fuktskade i skap og eventuelt nærliggende gulv.<br>Anbefaler montering av waterguard og komfyrvakt. | |

Kjøkkeninnredning med noe bruksslitasje. Svelling og skader i benkeplate samt svelling i parkett indikerer fuktpåvirkning. Justering av fronter må påregnes, og kjøleskap har ulyd. Dette kan medføre redusert levetid og behov for utbedringer/utskifting.

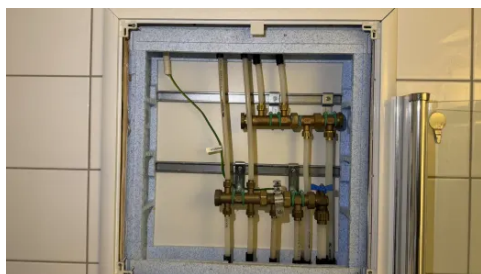
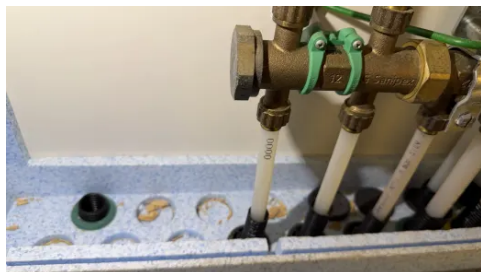
Påpekte merkanader vanskeliggjøre rask avstengning av vann og øke risiko for fuktskader ved lekkasje.

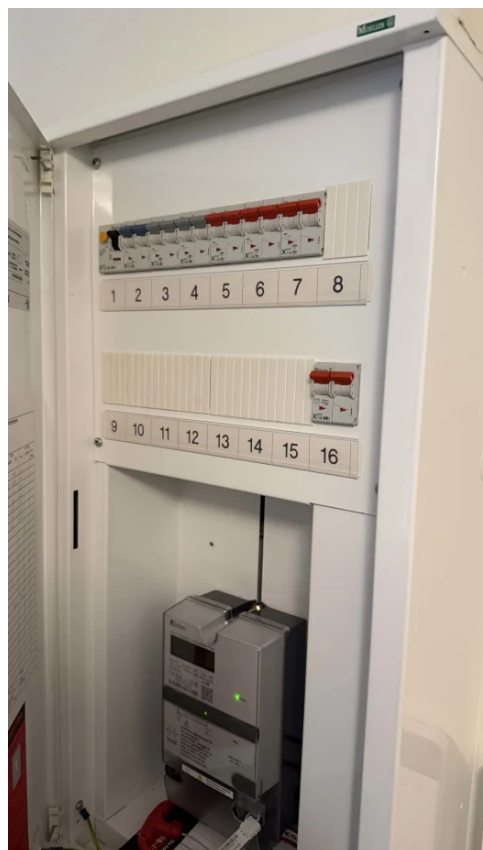
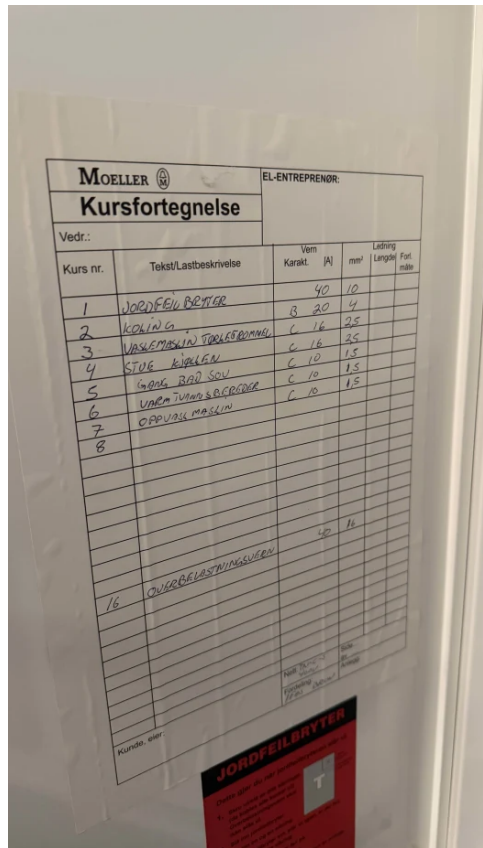
Elektriske anlegget fra antatt byggeåret.

Anbefaler montering av fast tilkobling iht. gjeldende krav.

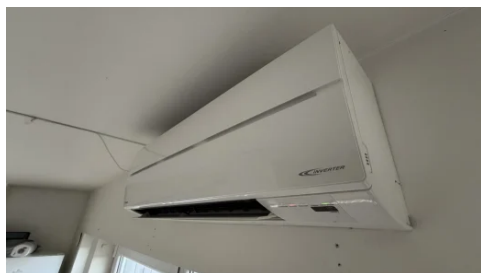
Varmepumpe luft til luft, ingen spesielle avvik registrert eller opplyst.

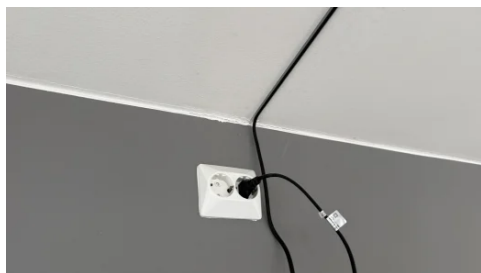
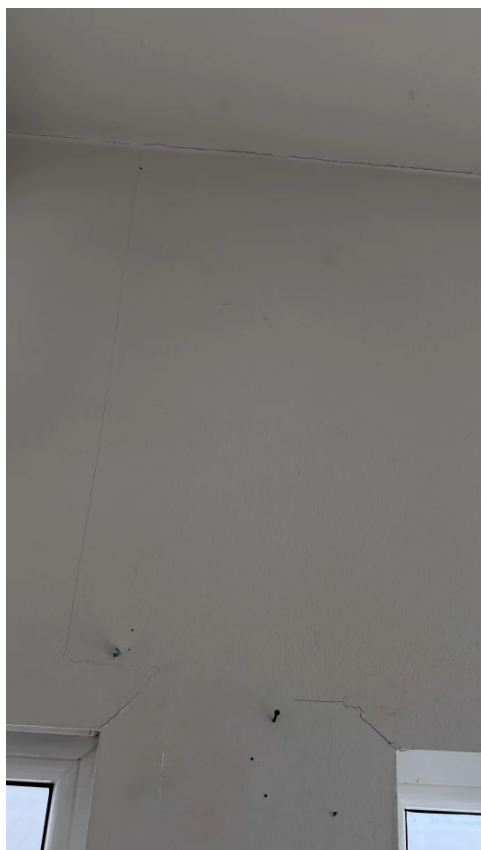
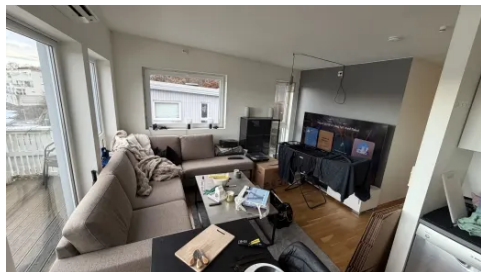
Stedvis riss i overgang vegg/tak, riss i plateskjøter himling og over dører/vindu.

Stedvis noe bruksmerker/skader, samt svelling i toppdekker, ingen utslag på fukt.

Toppdekker må påregnes oppgradert.

Ved evt. legging av nytt gulv som stiller krav til planhet av underlaget, må tiltak påregnes

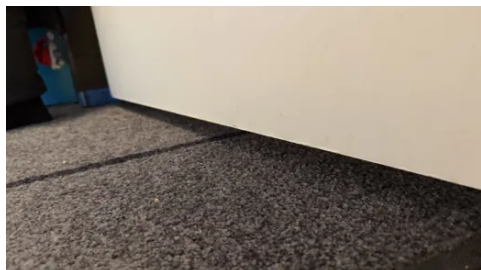
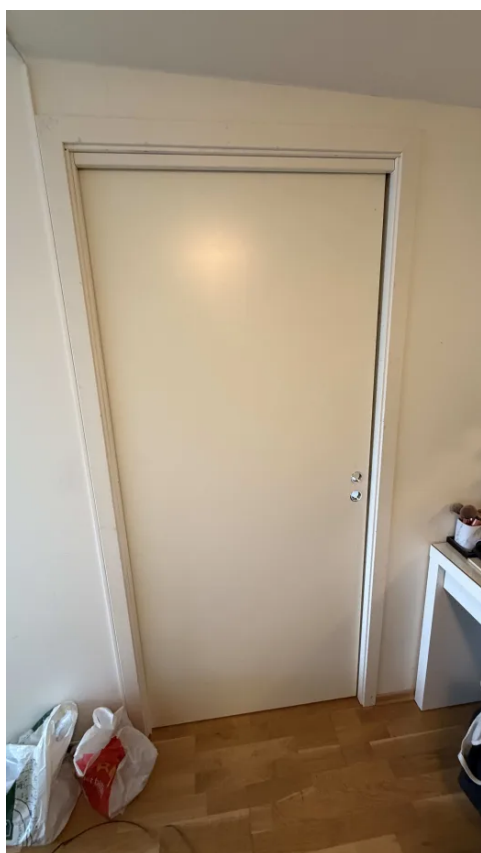
- Stedvis noe bruksmerker i overflater, og ved innfestning.
- Dør til soverom tilslutter karm skjev, påregnelig med justering.
- Svelling i nedre del av dørblad til våtrom.
