# Tilstandsrapport

Enebolig

Nye Tindlundvei 88, 1718 GREÅKER

Befaringsdato: 13.04.2026

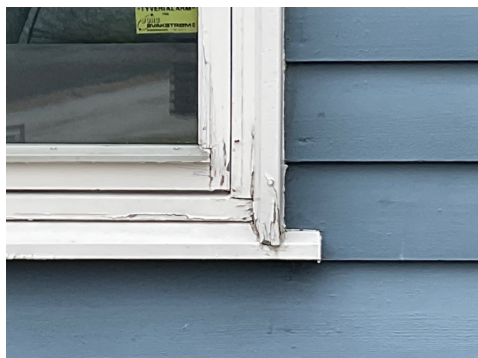
## TG 2 Dører

- Karmene i dører er værslitte utvendig og det er sprekker i trevirket.

- Det må påregnes noe vedlikehold og at enkelte dører må skiftes ut.

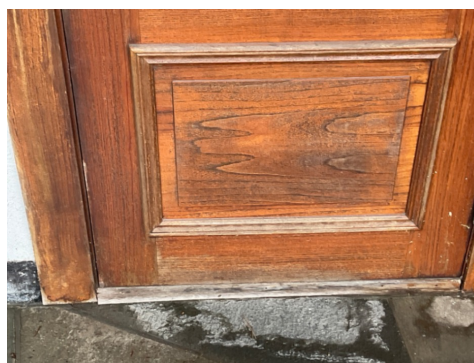
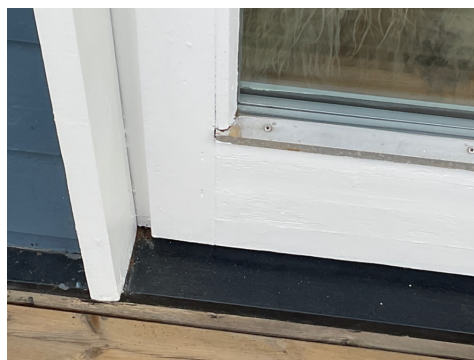
## TG 2 Balkonger, terrasser og rom under balkonger

- Det er værslitt/oppsprukket trevirke/trepaneler.
- Det er påvist noe sprekker i flislagt dekke.

- Lokal utbedring/utskiftning bør utføres.

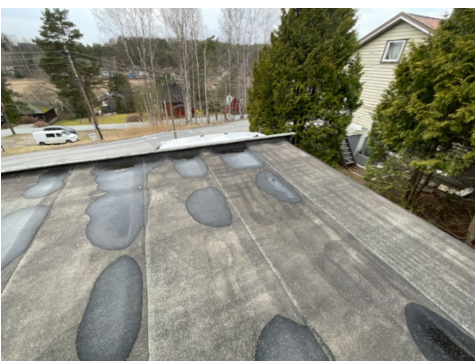
## ! TG 2 Utvendig bod

Det registreres periodevis fukt på grunnmuren inn mot boligen, som er synlig fra utvendig bod. Årsaken vurderes som mest sannsynlig kondens, som følge av temperatursvingninger og utilstrekkelig luftutskiftning.

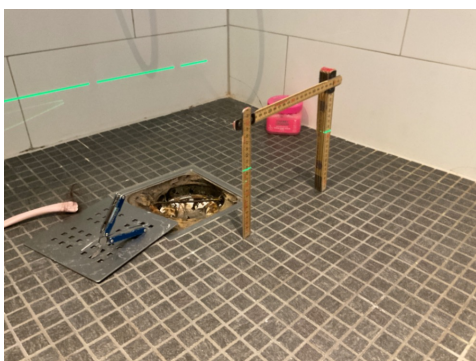
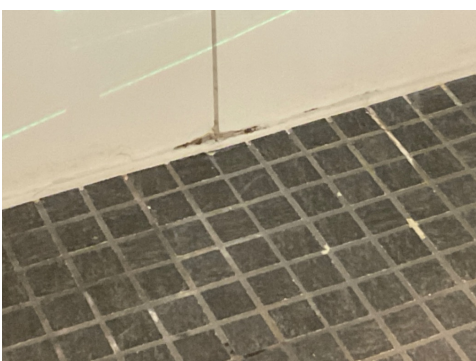
### TG 2 Sluk, membran og tettesjikt

Fuktmåler viser normale verdier.

Tiltak er ikke nødvendig angående manglende dokumentasjon, dog får konstruksjonen avvik da det mangler. Det kan oppstå mangler og skjulte feil. Tilstanden må jevnlig overvåkes.

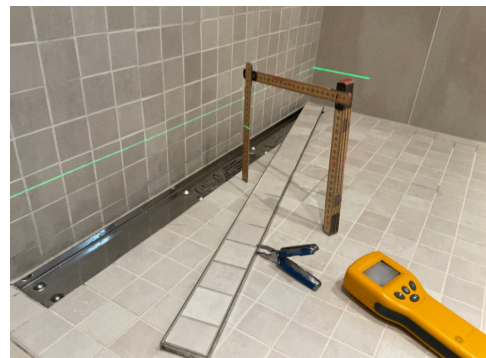
## TG 2 Sluk, membran og tettesjikt

Fuktmåler viser normale verdier.

Tiltak er ikke nødvendig angående manglende dokumentasjon, dog får konstruksjonen avvik da det mangler. Det kan oppstå mangler og skjulte feil. Tilstanden må jevnlig overvåkes.

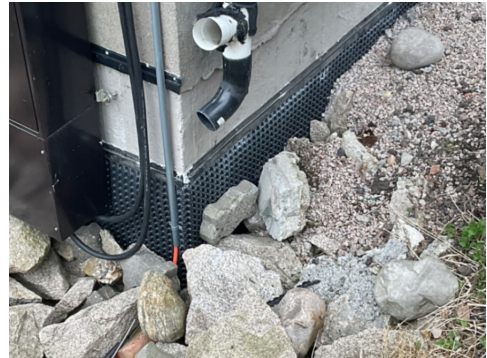
### TG 2 Grunnmur og fundamenter

- Grunnmuren har sprekkdannelser.
- Det er registrert løs puss på muroverflater.

- Det må foretas lokal utbedring.
