Tilstandsrapport

Tomannsbolig

Dr Homanns vei 1, 3770 KRAGERØ

Befaringsdato: 08.05.2026

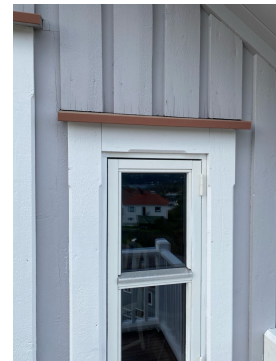
Det er registrert påbegynt råte i ett kledningsbord over ett vindu og enkelte kledningsbord med noe tørkesprekker.

Tørkesprekker i enkelte kledningsbord

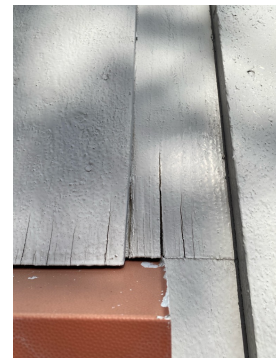
Kledningsbord med litt påbegynt råte

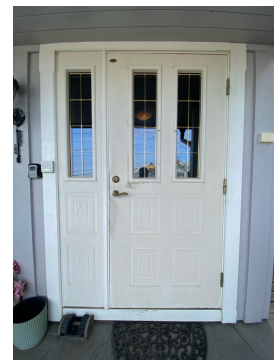
Inngangsdøren har noe slitasje på maling

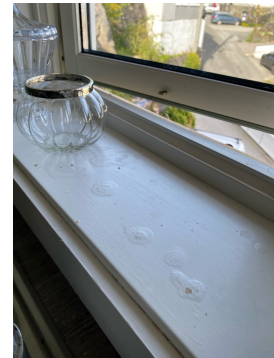
Det er en sprukket flis i gangen og noe skader i enkelt vindusforinger.

Svelling i vindusforing

Hvis det finnes erstatningsflis kan den en flisen skiftes ut. Sprekken er ikke veldig synlig så man kan velge å la den være som den er. Skader i foringer kapusses og males.

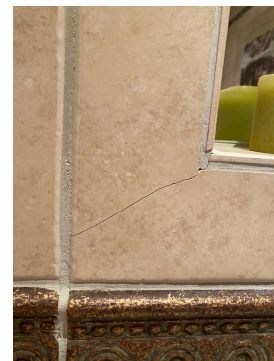
- Det er påvist sprekker i fliser.

Sprukket flis ved nisje

Skadet flis må skiftes ut for å lukke avviket, men det er membran bak flis så dette er ikke nødvendig med mindre man synes det er sjenerende å se på. Det vil være fornuftig å vente til badet skal oppgraderes, siden badet er 24 år gammelt.

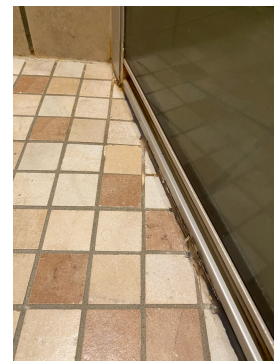
Silikonfuger

Der silikonfuger i dusjsonen har sprukket fjernes gammel silikon og ny legges på.

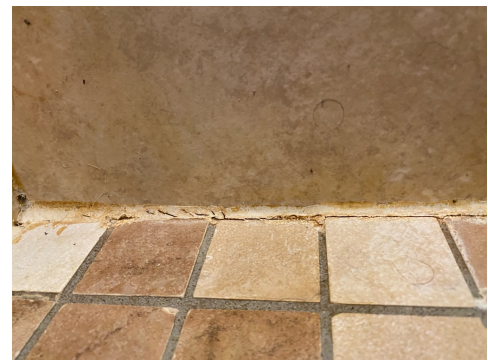
Silikonfuge

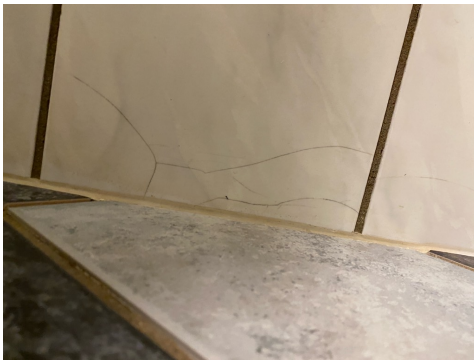
Krakkelering

Svertesopp kan forsøkes å skrubbe bort, mulig silikonfuger må skiftes. Krakkelerte flis må skiftes ut for å lukke avviket

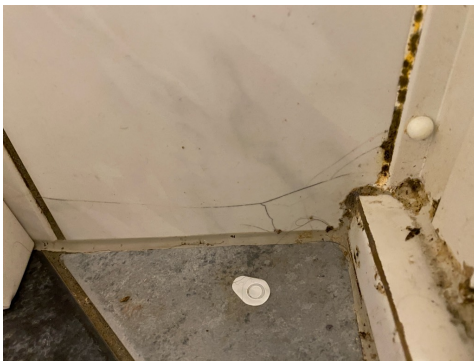
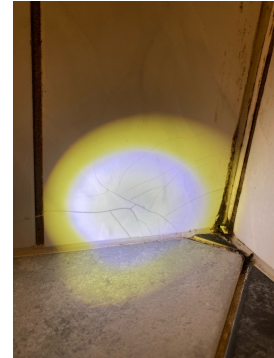
Krakkelering og svartsopp

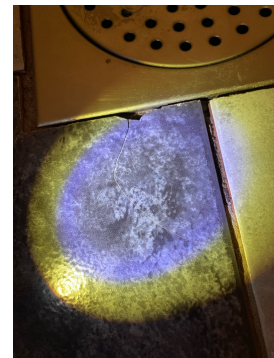
- Det er påvist at flisfuger har riss/sprekker.
- Det er påvist at noen fliser har bom (hulrom under).
- Det er påvist sprekker i fliser.

Sprukket flis ved sluk og utvaskede flisfuger. Det er også registrert hullyd under enkelte flis.

På grunn av den generelle tilstanden på overflatene inne i dusjsonen, bør overflater og fuger utbedres eller skiftes ut. Konkvensen ved å ikke utbedre fuger og overfater kan være at tilstanden forverres.

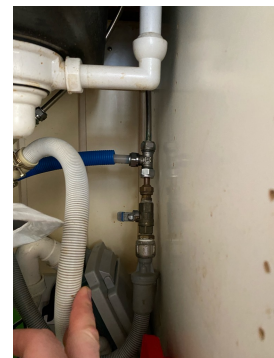
Uten tetting av enden på varerørene inni skaper og innredninger kan man risikere at ved en lekkasje vil lekkasjevann komme ut av varerør i innredninger isteden for ut i vannskapet. Dette kan føre til vannskader på innredninger og konstruksjoner.

Varerør uten tetting

Avviket kan også lukkes ved å montere vannstopp system i de innredningene dette gjelder.

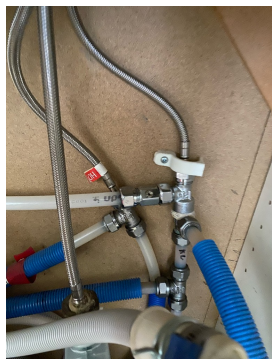
Varerør uten tetting i kjøkkenbenk Stoppekran

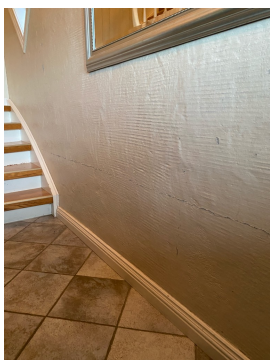
Liten sprekk i murpuss i gangen

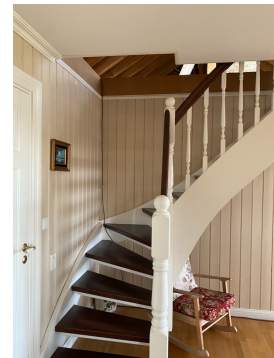
Mangler håndrekk på vegg

Håndrekk på vegg i innvendige trapper bør monteres. Krav til rekkverks høyde på byggetidspunktet var 90cm.

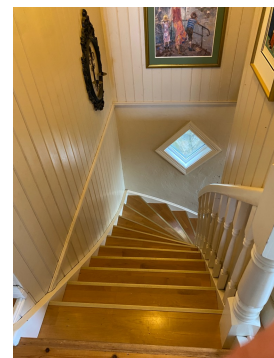
Mangler håndrekk på vegg
