# Tilstandsrapport

Halvpart av tomannsbolig.

Birkelands gate 15 A, 3660 RJUKAN

Befaringsdato: 19.03.2025

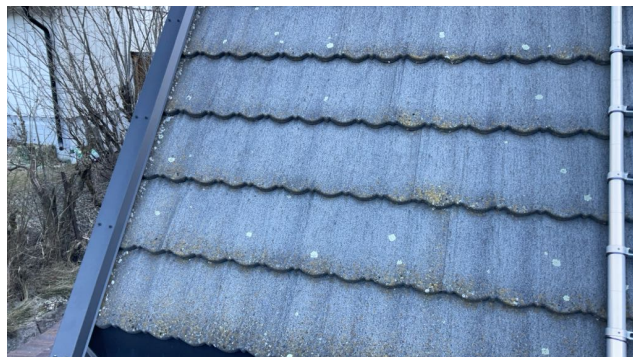
Noe mose på takplater.

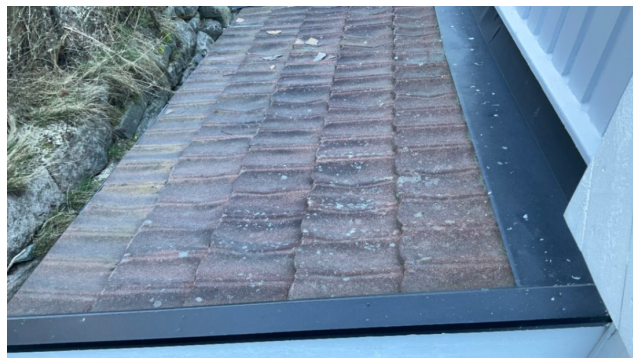
Takplater med bulker.

Takplater med bulker på bod bør skiftes.

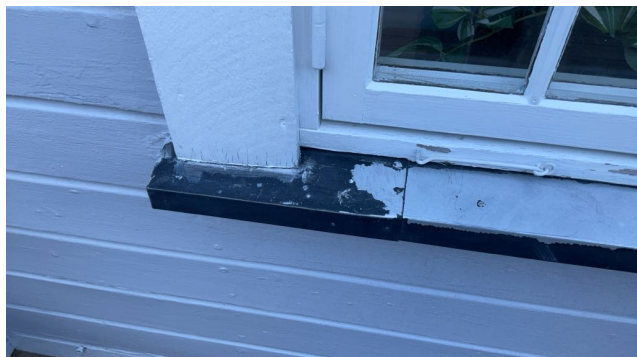
Maling på vindusbeslag flasser.

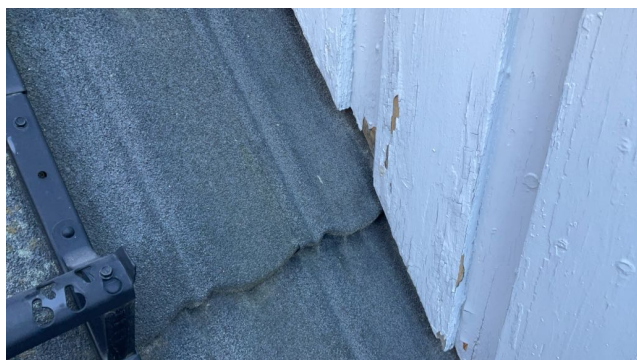
- Det er ingen eller liten lufting i nedre kant av kledning mot grunnmur.
- Det er påvist spredte råteskader i bordkledningen.

Kledning på sider på oppløft.

- Råteskadet trekledning må skiftes ut.
- Det bør foretas tiltak for å bedre lufting av kledningen.

Når kledning skiftes, må det lages bedre lufting bak kledning. Dette reduserer faren for råte og kondensskader. Hvor det er begynnende råte er tørket og malt på nytt ifølge rekvirent.

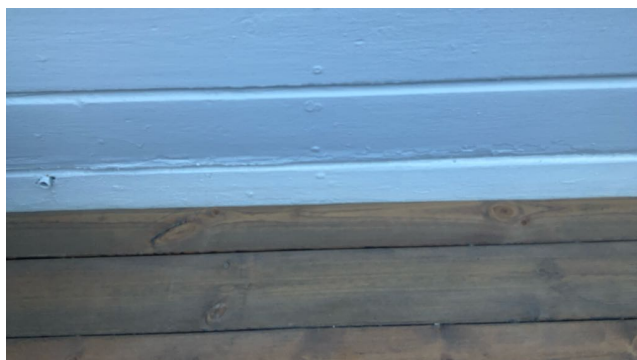
Noe begynnende råte på kledning mot sør ved terrasse

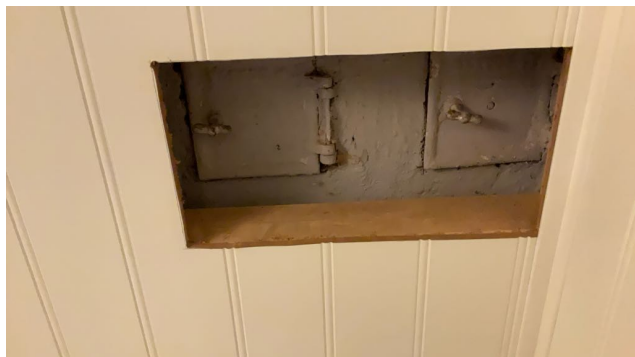
Sotluker skjult bak plater på bad/vaskerom.

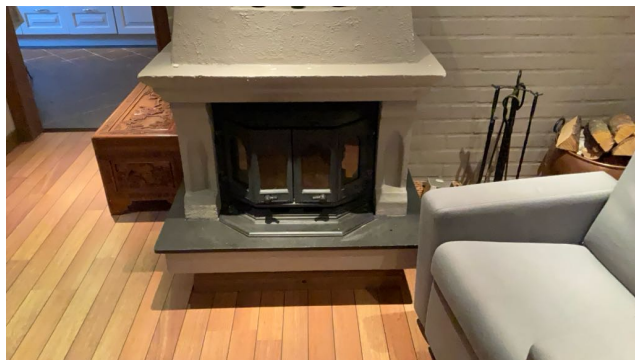
Manglende ikke brennbar plate på gulv foran peis.

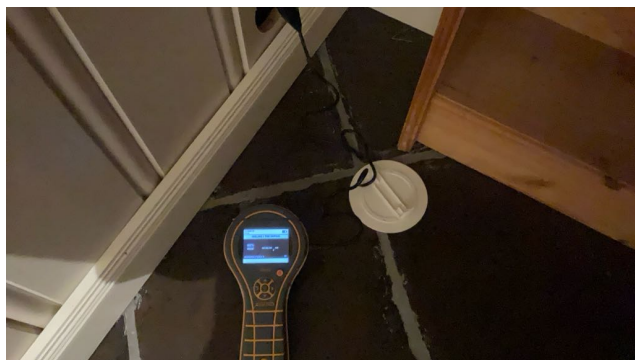
Veggene har panel. Gulvet har fliser.  
Hulltaking er foretatt uten å påvise unormale forhold. Fuktivtemåling (vekt%) i konstruksjonen ble målt til under 6% - ingen utslag.  
Hulltaking er foretatt ved/i alkove mot yttervegg.  
Det er innvendig påforing på yttervegger under terreng.  
Dette er generelt en risikokonstruksjon på grunn av fare for kondens/fukt.  
Ved befaring i januar 2023 var det 11,9 vektprosent fukt i treverk og dette er å regne som akseptabelt.

Fuktmåling i yttervegg under terreng.

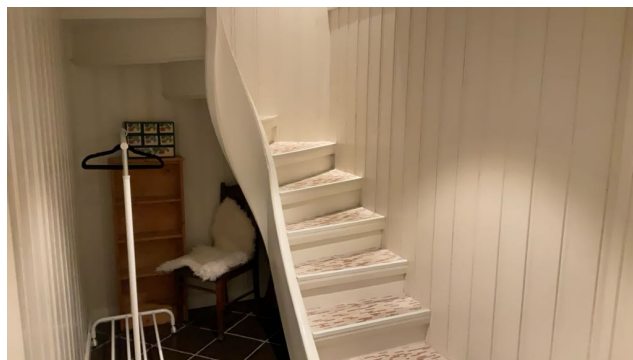
Det må vises aktsomhet ved bruk av trapp for å unngå hodeskader.  
På grunn av manglende rekkverk, er det fare for fallskader.

Trapp til kjeller uten rekkverk.

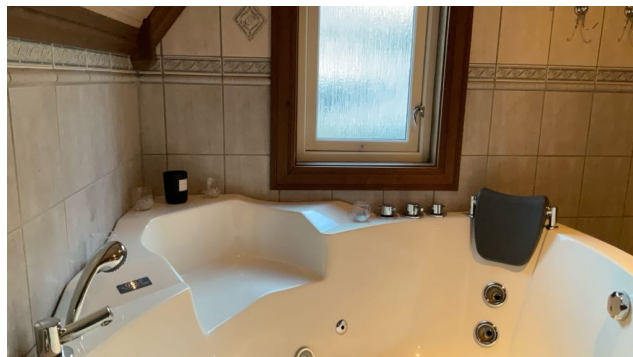
- Det er vindu/dør med ikke fuktbestandige materialer i våtsonen (ved vask, dusj, badekar, osv.), løsningen eller byggematerialet er uegnet

Vindu i våtzone ved badekar.

- Uegnede materialer må fuktbeskyttes/utskiftes.

Foringer og listverk bør males med maling beregnet for våtrom for å unngå skader.

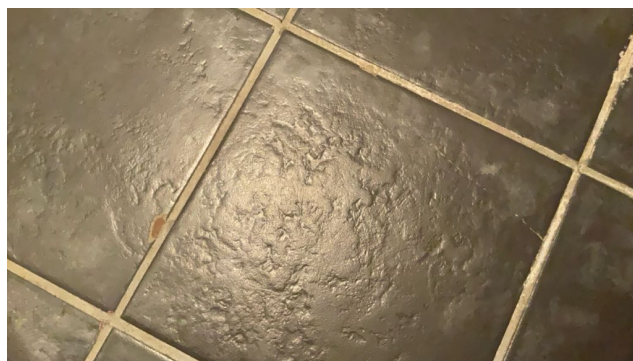
- Det er mulighet for at det kan forekomme vannlekkasje på våtrommet hvor vann ikke vil gå til sluk.
- Det er påvist at flisfuger har riss/sprekker.
- Det er påvist at høydeforskjell fra topp slukrist til gulv/synlig topp membran ved dørterskel er mindre enn 25 mm.
- Det er påvist at noen fliser har bom (hulrom under).
- Det er påvist avvik i fallforhold til sluk i forhold til krav i forskrift på byggetidspunktet.
- Det er påvist sprekker i fliser.

Flis med sprekk ved dusjkabinett.

Løse fliser bør festes til underlaget og fliser med sprekk bør skiftes.

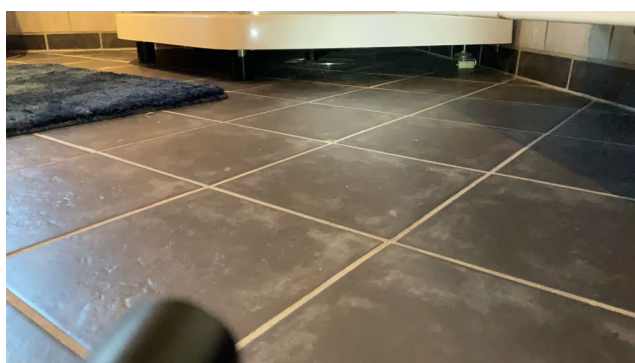
Sluk under badekar er ikke sjekket på grunn av begrenset tilgang.

Sluk under dusjkabinett.

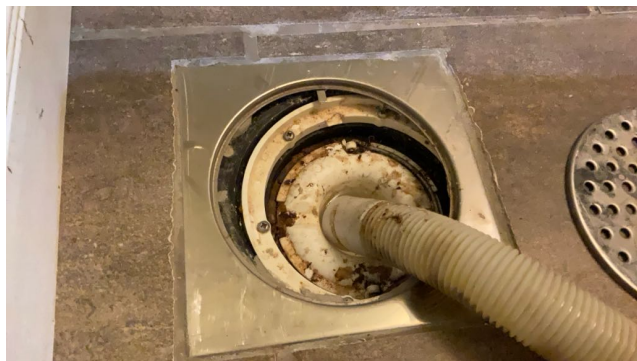
Det må vises aktsomhet ved bruk av vann. Dersom plater på vegg blir utsatt for vannsøl, kan det blir fuktskader.

Sluk under dusjkabinett

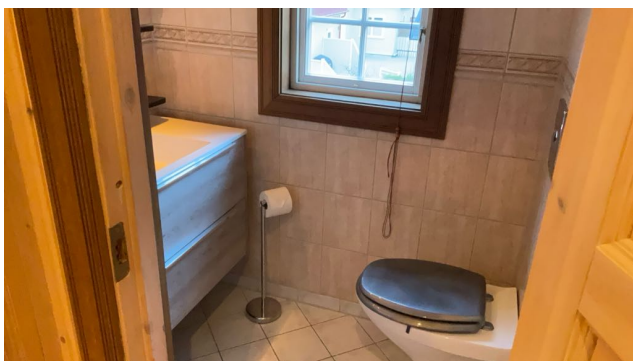
- Det er ikke påvist tilfredsstillende løsning for å synliggjøre lekkasje fra innebygget sistene.
- Toalettrom har kun naturlig avtrekk fra rommet, NS 3600 krever mekanisk avtrekk for å kunne gi TG 0/1.

Toalettrom.

- Ved implementering av innebygget sistene var det ikke krav om lekkasjesikring, konstruksjonen bør jevnlig observeres.
- Mekanisk avtrekk bør etableres på toalettrom.

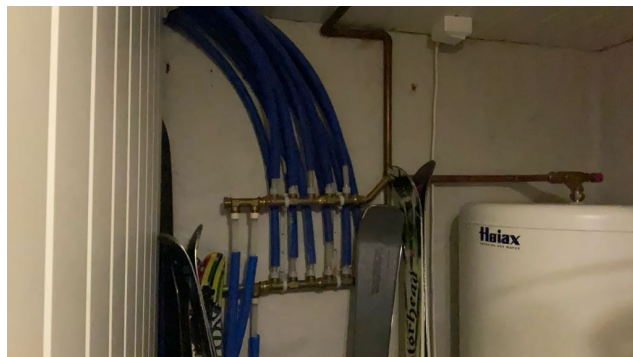
- Det er påvist at eventuelt lekkasjevann fra rør i rør system ikke ledes til sluk eller annen kompenserende løsning.
- Rørkursene på rør-i-rør systemet på vannledninger er ikke merket.

Det kan oppstå skader dersom det blir lekkasje i vannrør.

Vannrør kommer ut i rom uten sluk

Siden vannrør kommer ut i rom uten sluk anbefales det å håndtere vannstoppersystem i bod innenfor bad. Dersom det blir lekkasje i vannrør, vil dette komme ut i bad/vaskerom etter en stund.

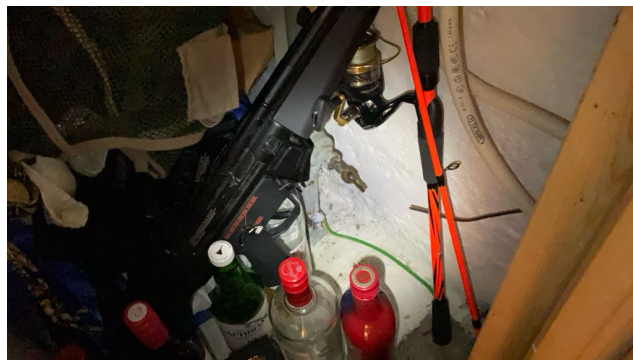
Stoppekran er i skapet på bad/vaskerom, men den er ikke merket.

Stoppekran i skap.
