# Tilstandsrapport

Fritidsbolig

Åkvågsveien 914, 4957 RISØR

Befaringsdato: 25.02.2026

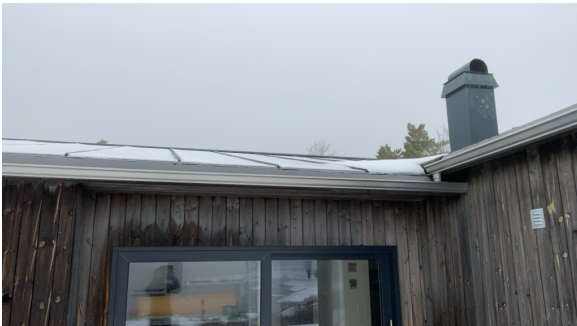
### Taktekking

- Vurdering av avvik:**
- Taktekking er snødekt, alder eller materiale er ukjent og derfor ikke nærmere vurdert.

- Konsekvens/tiltak**
- Det bør foretas nærmere undersøkelser av taktekking når taket er snøfritt.

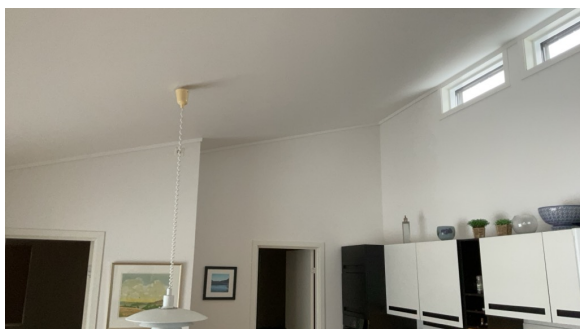
## ! TG IU Takkonstruksjon/Loft - 2

Mesteparten av taket har mønet himling, uten inspeksjonsmulighet.

- Hele takkonstruksjonen er gjenbygget. Det er ingen mulighet til vurdering utover alder og observasjoner fra underliggende etg.

Det ble ikke observert tegn på fukt eller skader i himlingene.

TGIU sette pga. manglende mulighet for kontroll.

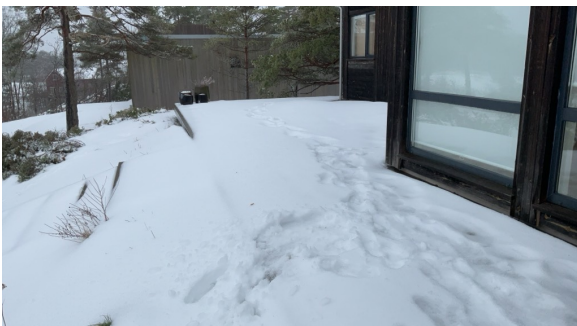
## TG IU Balkonger, terrasser og rom under balkonger

- Balkonger/terrasse er snødekt og derfor ikke nærmere vurdert.

- Det bør foretas nærmere undersøkelser av balkong/terrasser når den er snøfri.

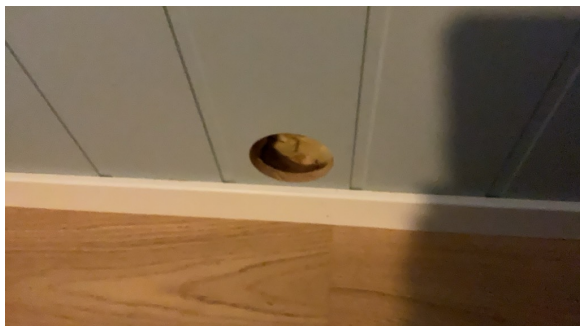
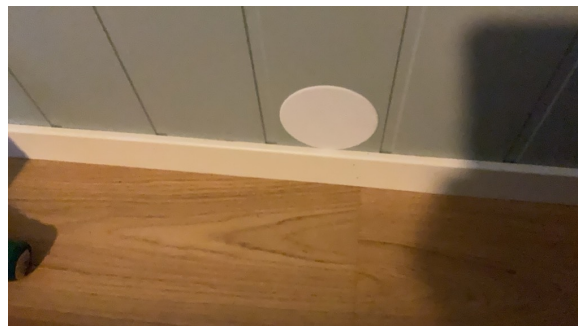
### ! TG 0 Tilliggende konstruksjoner våtrom

Hulltaking er foretatt uten å påvise unormale forhold. Hulltaking er foretatt i tilstøtende soverom.

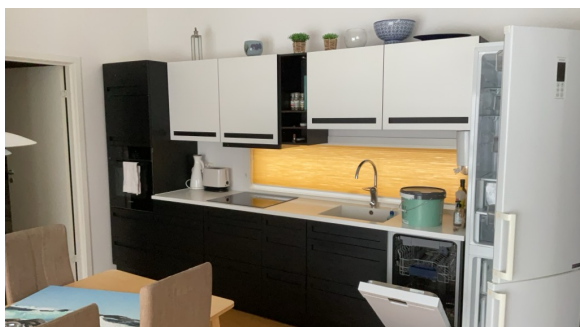
### ! TG 2 Overflater og innredning

Det er vindu med karmen av tre, i kokesonen og ved oppvaskbenken. Normalt kreves det fuktbestandige overflater i disse områdene.

Kjøkkenet fungerer med avviket. Sørg for at karmene i vinduet holdes frie for fukt og fett.
