Tilstandsrapport

Boligbygg med flere boenheter
-

Heggeodden 10 , 1389 HEGGEDAL
-

Befaringsdato: 16.04.2026

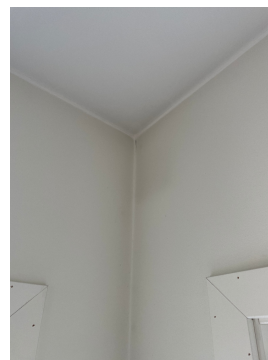
TG 2 Overflater

Heksesot, også kalt kjemisk sverting, fremstår som sotaktige, fete og klebrige flekker. Misfargingen skyldes en kjemisk reaksjon mellom avdampning fra kjemiske forbindelser i bygningsmaterialer (som lim, lakk og maling) og fine sotpartikler i luften. Dette dannes i luften og legger seg på ulike overflater, for eksempel inne i skap, i dørsprekker, på vegger, i tak og på vindusruter.

Det anbefales grundig rengjøring av berørte overflater og overmaling med egnet sperregrunn for å fjerne misfarging og hindre videre sverting.

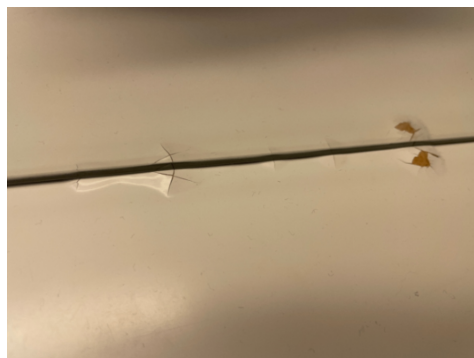
TG 2 Sanitærutstyr og innredning

Det er observert en liten svelling i hyllen under speilet.

Det bør iverksettes tiltak for å fuktbeskytte hyllen under speilet for å forhindre videre svelling og skade på innredningen. Dersom tiltak ikke utføres, kan det oppstå ytterligere fuktskader og behov for utskifting av innredningen.

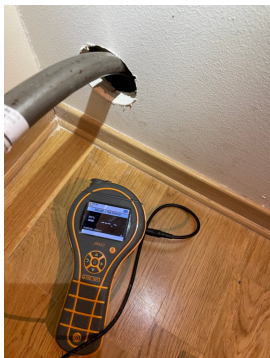
TG 0 Tilliggende konstruksjoner våtrom

Hulltaking er foretatt i entrè uten å påvise unormale forhold. Hulltaking mot våtsoner er ikke mulig grunnet sjakt mellom bod og badedør.
*Det er i hovedsak veggene/ gulvet i våtsonen som er mest utsatt for fuktighet. Spesielt utsatt er dusjniser og dusjing i badedør hvor vegger og gulv blir utsatt for påkjenninger av fuktighet jevnlig. Det vil da være veggene/ gulvet i dusjnisen som er mest aktuelt å foreta hulltaking i (spesielt vegg med dusjarmatur). Boring av et 73 mm hull gir likevel en begrenset adgang til konstruksjonen med begrensede kontrollmuligheter.

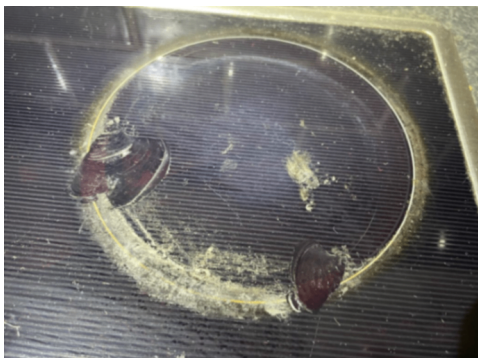
TC 2 Overflater og innredning

Platetoppen har en avskalning/knusning i overflaten på én av kokesonene.

Skaden kan medføre økt risiko for ytterligere avskalning, redusert levetid og mulig fare ved bruk av kokesonen.

Det bør vurderes å utbedre eller skifte ut platetoppen for å unngå videre skade og sikre trygg bruk.
