# Tilstandsrapport

📍 Biermanns gate 12 A, 0473 OSLO

# gnr. 225, bnr. 40

# Andelsnummer 10

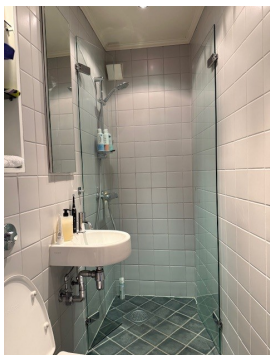
Fliselagt bad fra 2003 med veggmontert wc, servant og dusj. Det foreligger ingen dokumentasjon på oppbygging av baderommet med membraner, røropplegg, el-arbeider m.m.

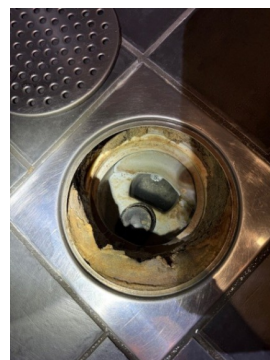
Plastsluk med udokumentert utførelse på membran. Det er synlig banemembran i sluk.

- Mer enn halvparten av forventet brukstid er passert på membranløsningen.
- Mer enn halvparten av forventet brukstid er passert på slukløsningen.

Det foreligger ingen dokumentasjon på membran.

- Overvåk tilstanden jevnlig. For å få tilstandsgrad 0 eller 1 må slukløsningen skiftes ut og sannsynligvis må også membransjiktet skiftes/utbedres. Det er imidlertid vanskelig å si noe om tidspunktet for når dette er nødvendig.

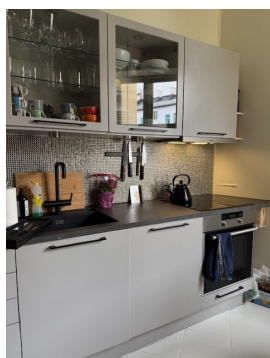
Det er ikke montert komfyrvakt eller lekkasjevarsler på kjøkkenet.

Det bør monteres lekkasjevarsler og komfyrvakt.

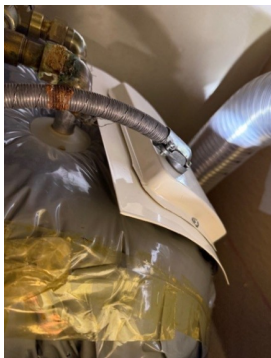
Det er noe rustdannelser på koblinger m.m. på bereder.

- Det bør etableres tilfredsstillende avrenning eller lekkasjesikring ved varmtvannstank.
