Tilstandsrapport

Leilighet

Eikenveien 213 , 4596 EIKEN

Rapportdato: 08.04.2026

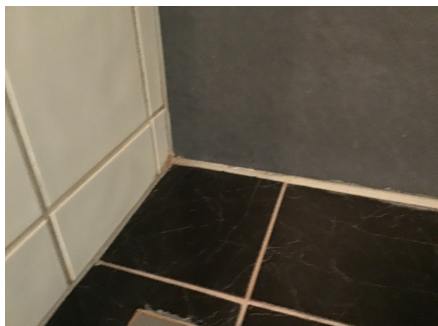
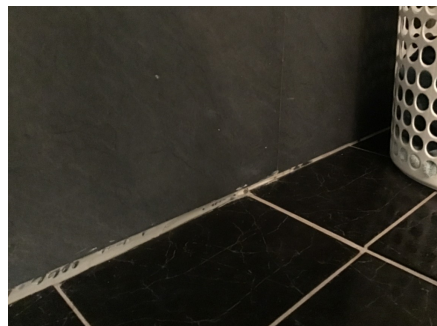
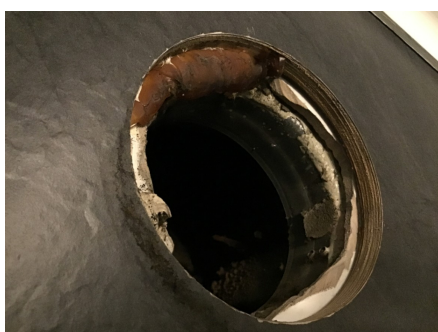
ETASJE > BAD

Det er registrert fugebasse overgang bunn plater-gulv og hjørner, som beskytter bunn plate for eventuelle fuktgjennomtrengning i plate.

Registrert fliser bak baderomsplater.

Det er montert skinner i bunn til skyvedør dusj, men det er ikke tett mot gulv. Eventuell lekkasjesøl eller vannopsamling på gulv utenfor dusjsone, har mulighet for å renne inn under bunn skinne og ned i dusj.

Det anbefales jevnlig kontroll av baderomsplater, særlig bunn plater i dusjsone, for å avdekke eventuelle avvik på et tidlig stadium.

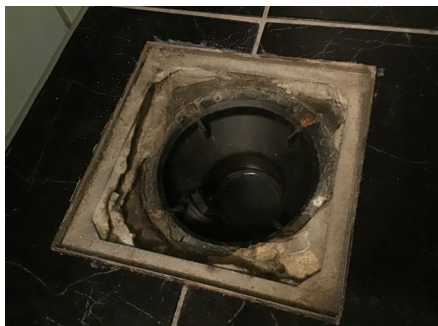
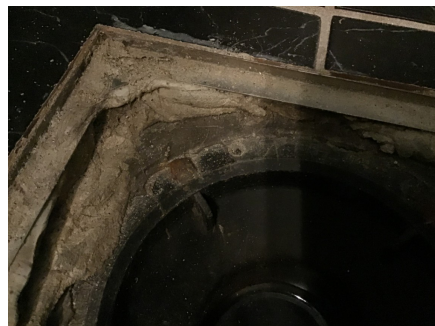
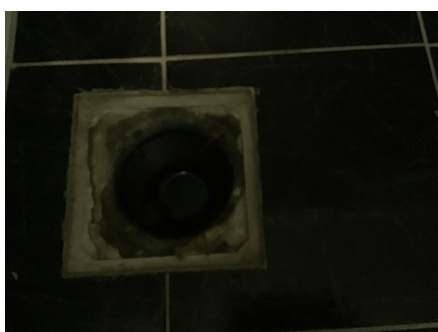
ETASJE > BAD

- Eldre sluk av plast er ofte utsatt for lekkasjer og særlig i overganger. Eventuelle lekkasjer kan medføre fuktskader på tilliggende konstruksjoner.

Eldre sluk har økt sannsynlighet for svikt i tetthet og funksjon, særlig i overgang mellom sluk og tettesjikt. Dette kan medføre risiko for lekkasje og fuktgjennomtrengning til underliggende konstruksjoner

Tilstandsgrad 2 er gitt på bakgrunn av alder
