# Tilstandsrapport

Enebolig

Batteriveien sør 18, 4580 LYNGDAL

Befaringsdato: 08.08.2025

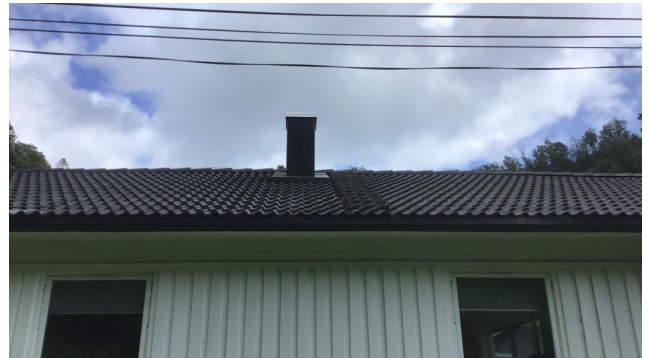
- Når takteking og undertak begynner å bli gamle, øker risikoen for lekkasjer, noe som kan føre til omfattende og kostbare reparasjoner av underliggende konstruksjoner dersom en ikke foretar tiltak på konstruksjonene før dette oppstår.

-Det anbefales montering av snøfangere på tak over områder hvor det foregår ferdsel på vinterstid.

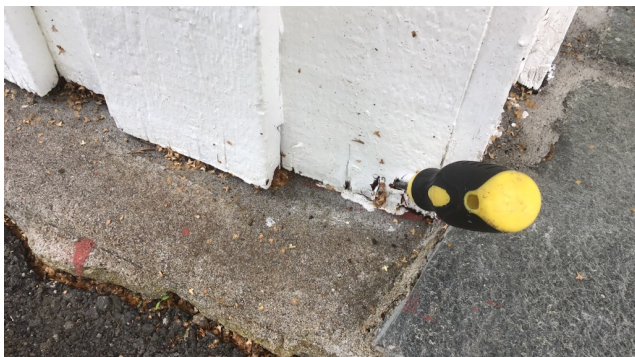
Det må påregnes utskifting av enkelte kledningsbord med råteskadet i nedkant

Fukt i nedkant kledning

Ved skiftning av kledning bør det etableres tetting med muse band i nedre deler av konstruksjonen, dette for å lufte ut fuktigheten som kommer inn bak kledningen.

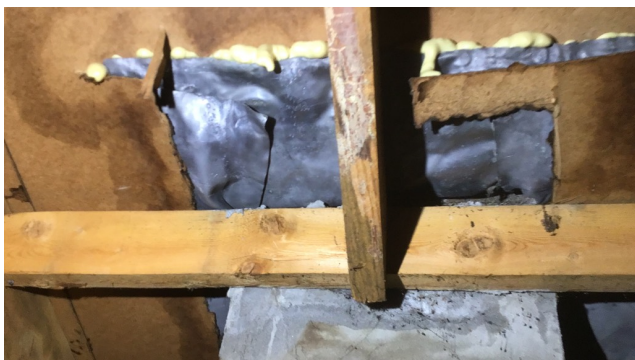
-Det er utettheter i undertaket rundt gjennomføringer i tak  
-Lufterør avsluttes under undertaket, dette vil påføre undertaket fuktighet og det vil være fare for skader i undertaket

Utettheter i undertak

-Det bør gjøres tiltak/undersøkelser på undertaket rundt gjennomføringer i undertaket  
-Lufterør bør føres over tak for å føre fuktighet ut fra konstruksjonen

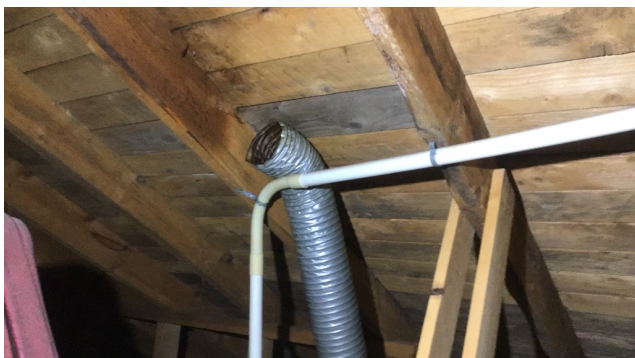
Luftekanal avsluttes under tak

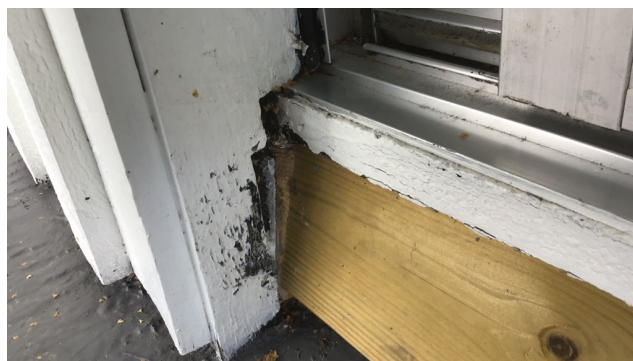
Utettheter i nedkant skyvedør

-Det må gjøres tiltak på skyvedør med justering av dør, bytting av lås og montering av beslag i underkant.  
-Det må gjøres tiltak i utettheter i nedkant skyvedør på begge sider.  
-Kjellerdør til garasjen må byttes til godkjent dør etter teknisk forskrift

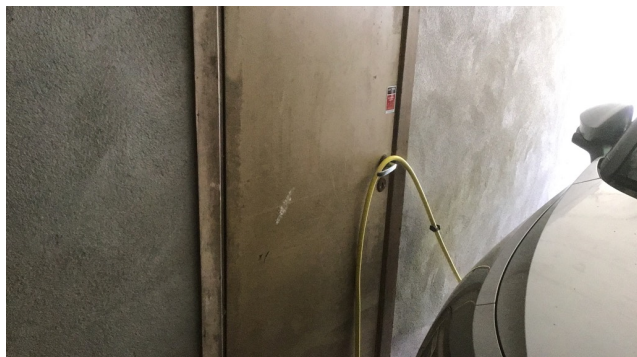
Enkel kjellerdør til garasjen

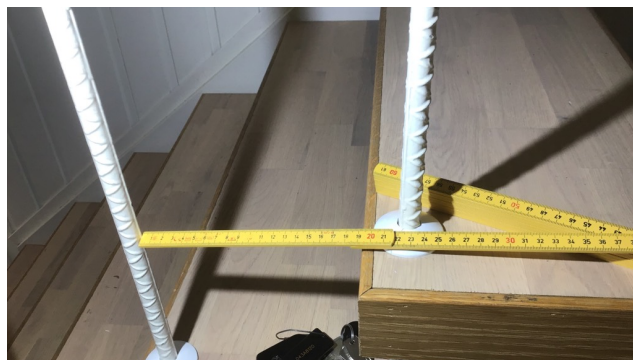
Åpningene i rekkverket er 22cm

- Håndløper må monteres på vegg for å tilfredsstille krav på byggetidspunktet.
- Åpninger er såpass store at det ut ifra sikkerhetsmessige forhold anbefales å lage mindre åpninger.

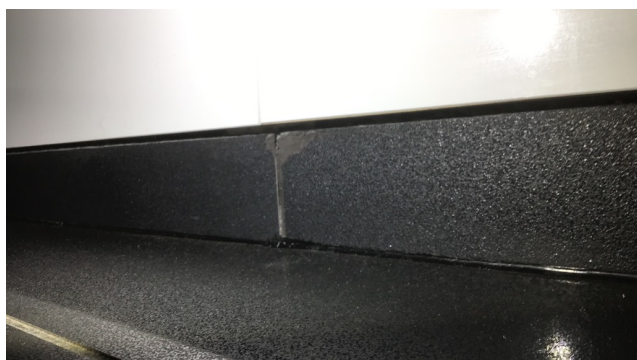
-Våtromsplater er ikke montert etter monterings anvisningen fra produsent, det mangler list og tetting i nedkant som vil øke faren for skader i nedkant våtromsplater

- Dersom våtromsplatene ikke er montert fagmessig, kan dette medføre utettheter som øker risikoen for fuktinntrengning bak platene. Over tid kan dette føre til oppfukning av tilstøtende konstruksjoner, noe som kan resultere i råteskader, muggvekst og eventuelle lekkasjer.

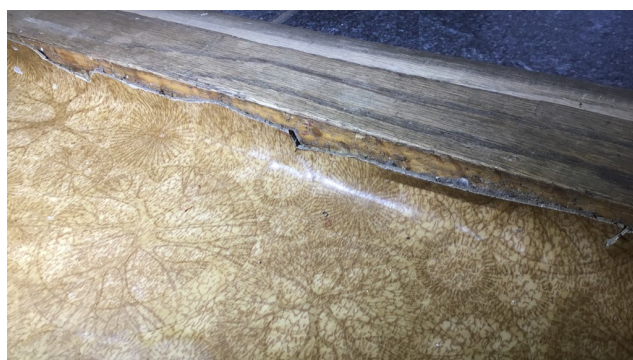
-Belegg har skader under dør og utettheter rundt sluk som øker faren for fuktinntrengning i konstruksjonen

Skader i oppkant under dør på beleg

- Det må foretas utbedring for å unngå fuktskader i konstruksjonen.

-Gulv belegg står foran utskifting

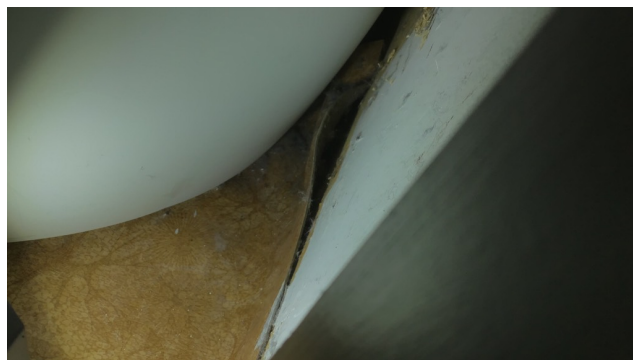
Belegg har løsnet fra vegg

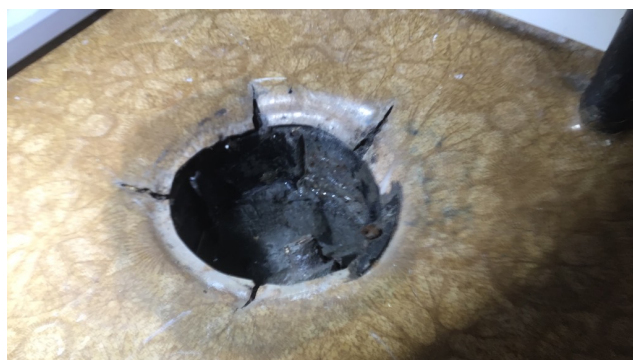
Skader i belegg rundt sluk

- Det er avvik:
- Det er registrert symptom på fuktskader rundt sluk.

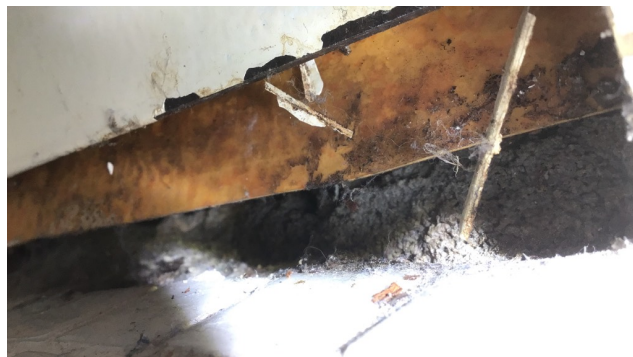
- Det er avvik:
- Det er påvist indikasjoner på fukt inne i konstruksjonen ved fukt måling i vegg
- Skader i nedkant veggplate og ukjent tetting i overgang vegg/gulv

Skader i nedkant veggplate

- Tiltak:
- Dersom det ikke gjøres tiltak, kan omfanget øke over tid med ytterligere konsekvenser.
- Videre undersøkelse bør gjøre

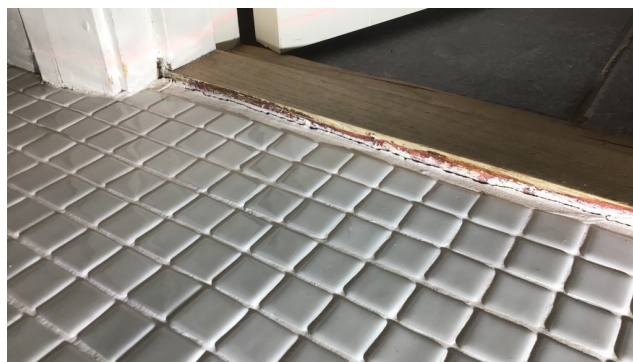
- Det er påvist andre avvik:
- Det er registrert mangel av oppkant langs vegger som vil øke faren for fuktinntrengning i konstruksjonen

Mangelfull oppkant av membran under dør

- Dersom avvik ikke utbedres er det fare for videre skadeutvikling.

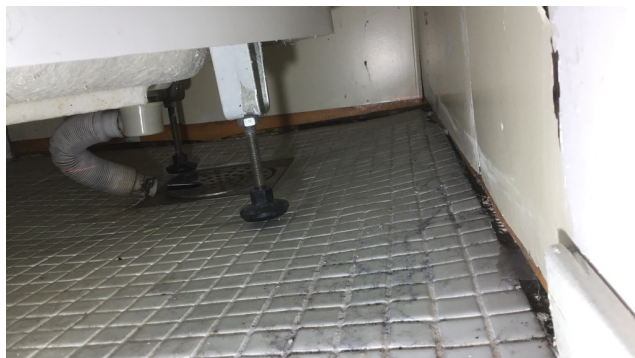
Plast sluk under dusjkabinett, det er påvist mangelfull tettesjikt i sluk og langs vegger

- Uten membran/tettesjikt er det høy risiko for at vann trenger gjennom konstruksjonene og kan medføre fuktskader.
- Tilgang til sluk må bedres både for inspeksjon og rengjøring.
- Når sluket har begrenset tilgang, er det vanskelig å rengjøre sluket og å inspisere den for å oppdage skader i membranen/fuger rundt sluket, som er avgjørende for å forhindre lekkasjer.

-Det bør gjøres nærmere undersøkelser av sluk og membran/tettesjikt på bade  
Innhent dokumentasjon om mulig

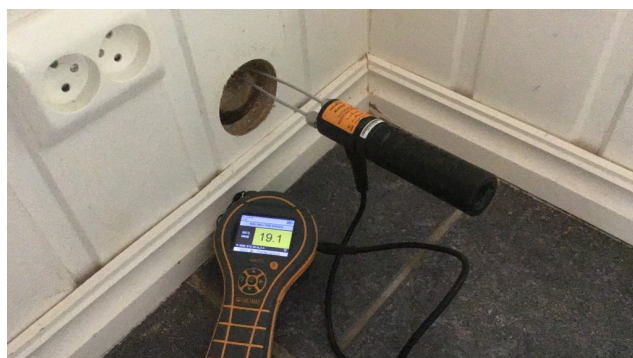
Hulltaking utført i gang bak dusj.  
Med påvist unormale fuktverdier på kontrollert område. 19,1 vektprosent

-Ved fukt måling i nedre del av vegg mot våtsone fra tilstøtende rom er det avvik i konstruksjonen

-Det må gjøres videre undersøkelse av påvist avvik i konstruksjonen  
-Dersom tiltaket ikke utføres er det fare for ytterligere skadeutvikling.
