Batteriveien sør 18, 4580 LYNGDAL

**Lyngdal sentrum - Familievennlig  
enebolig med attraktiv  
beliggenhet i etablert og sentralt  
felt!**

| Tilstandsrapport ..... | 49 |

Befaringsdato: 08.08.2025

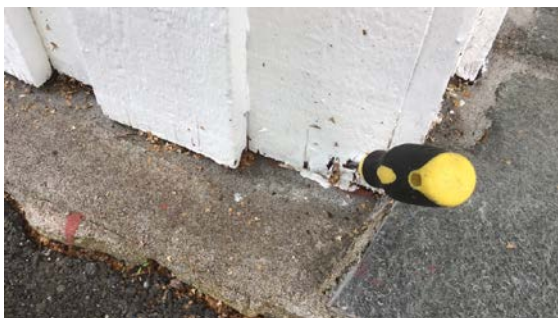
Det må påregnes utskifting av enkelte kledningsbord med råteskadet i nedkant

Fukt i nedkant kledning

Ved skiftning av kledning bør det etableres tetting med muse band i nedre deler av konstruksjonen, dette for å luften ut fuktigheten som kommer inn bak kledningen.

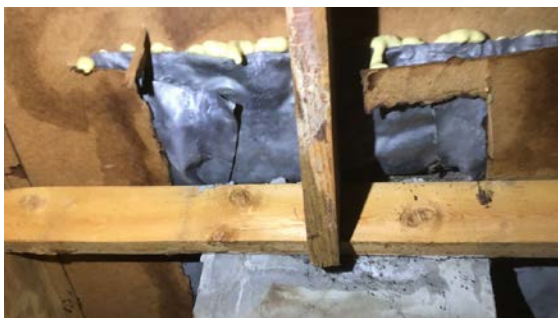
- Det er avvik:
- Det er utettheter i undertaket rundt gjennomføringer i tak
- Lufterør avsluttes under undertaket, dette vil påføre undertaket fuktighet og det vil være fare for skader i undertaket

Utettheter i undertak

- Tiltak:
- Det bør gjøres tiltak/undersøkelser på undertaket rundt gjennomføringer i undertaket
- Lufterør bør føres over tak for å føre fuktighet ut fra konstruksjonen

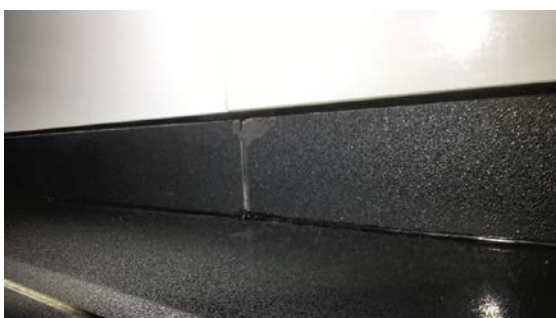
ETASJE > BAD

-Våtromsplater er ikke montert etter monterings anvisningen fra produsent, det mangler list og tetting i nedkant som vil øke faren for skader i nedkant våtromsplater

- Dersom våtromsplatene ikke er montert fagmessig, kan dette medføre utettheter som øker risikoen for fuktinntrengning bak platene. Over tid kan dette føre til oppfuktning av tilstøtende konstruksjoner, noe som kan resultere i råteskader, muggvekst og eventuelle lekkasjer.

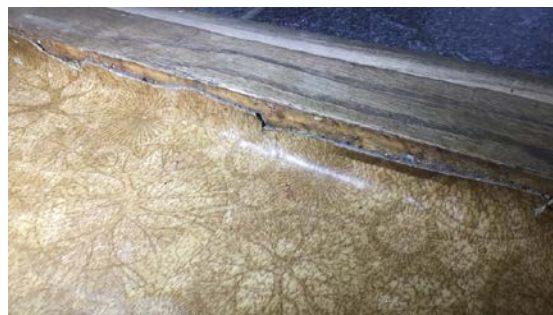
Skader i oppkant under dør på belegg

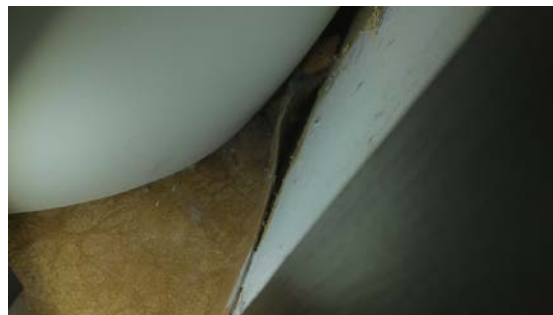
Belegg har løsnet fra vegg

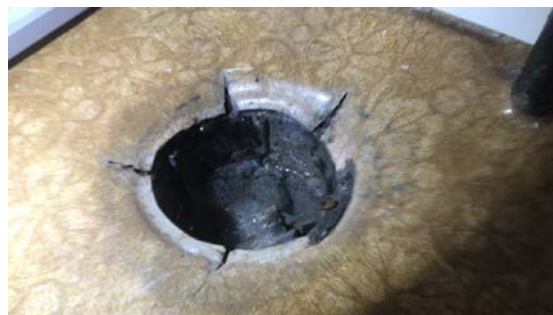
Skader i belegg rundt sluk

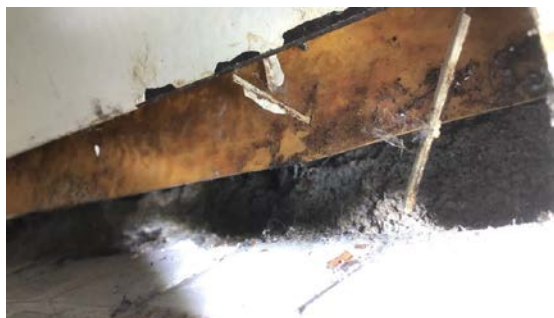
Skader i nedkant veggplate

-Dersom det ikke gjøres tiltak, kan omfanget øke over tid med ytterligere konsekvenser.  
-Videre undersøkelse bør gjøre

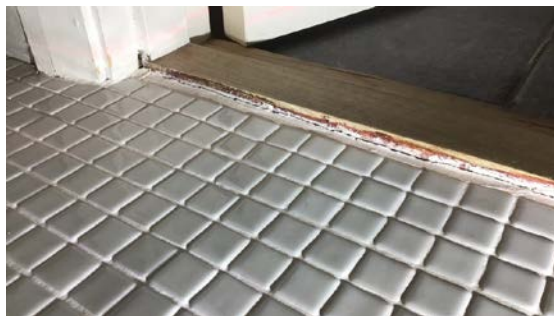
Mangelfull oppkant av membran under dør

- Dersom avvik ikke utbedres er det fare for videre skadeutvikling.
