# Tilstandsrapport

Boligbygg med flere boenheter

Blyveien 4C , 4629 KRISTIANSAND S

Befaringsdato: 18.03.2026

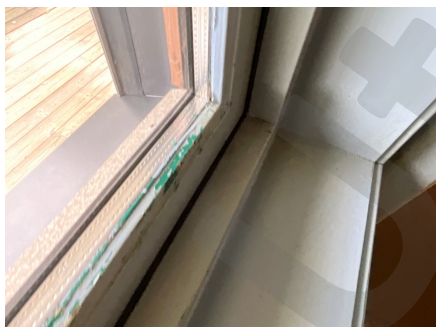
### ! TG 2 Vindu kjøkken

- Karmene i vinduer er slitte og det er sprekker i treverket.

På enkelte vinduer er det registrert begynnende råteskader i nedre del av karm. Trevinduer er utsatt for naturlig slitasje over tid som følge av vær- og klimabelastning, og behov for vedlikehold må derfor påregnes.

Tilstandsgrad er satt på bakgrunn av registrert slitasje og begynnende råteskader på enkelte vinduer.

- Det må foretas lokal utbedring.

Lokale utbedringer av råteskader og overflatebehandling bør utføres for å hindre videre nedbrytning. Det må påregnes vedlikehold av vinduene og utskifting av enkelte vinduer der skadene er størst.

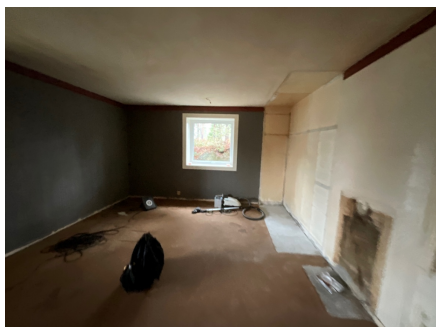
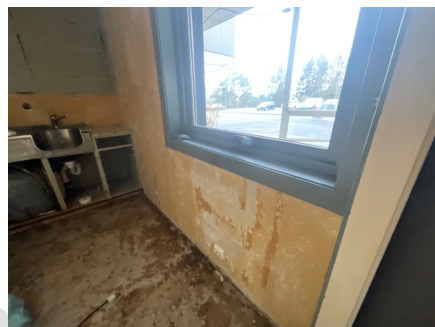
## TG 3 Overflater

Leiligheten ser ut til å være under renovering, overflatene på gulvet er betong gulv delvis skader. Tapeten på veggene er revet løs.

- Det er stedvis påvist synlige skader på overflater.

Renovering må påregnes. Det er svært gult i taket, sannsynligvis etter røyking inne.

- Overflater må utbedres eller skiftes.

Renovering må påregnes.

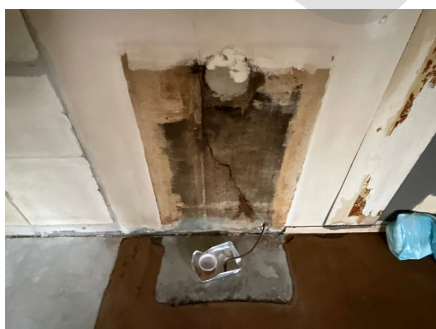
## TG 2 Pipe og ildsted

- Mer enn halvparten av forventet brukstid er passert på pipe.

Tiltak må forventes på bakgrunn av alder og ukjent videre tilstand

- Det bør foretas nærmere undersøkelser av pipeløp.

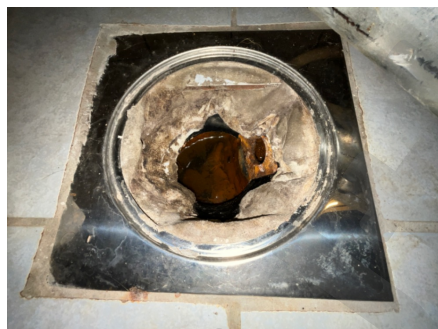
#### Generell

- Våtrommet må oppgraderes for å tåle normal bruk etter dagens krav.

En må forvente generell oppgradering av våtrommets tettesjikt/membran for at våtrommet skal tåle en normal bruk etter dagens krav (tett våtsone). En samlet TG 3 for rommet er satt med bakgrunn i alder og manglende tetthet i våtsonen på rommet.

- Våtrommet har behov for omfattende oppgraderinger. For å sikre en løsning som oppfyller gjeldende krav, bør tettesjikt, sluk og røropplegg oppgraderes og dokumenteres.
- Manglende oppgradering av våtrommet medfører høy risiko for at konstruksjonene ikke vil tåle vanlig bruk av vann eller lekkasjer. Dette kan føre til fuktskader på tilstøtende konstruksjoner.

Renovering må påregnes for å få en tett våtsone, ved fortsatt bruk vil det komme skader i tilstøtende rom.

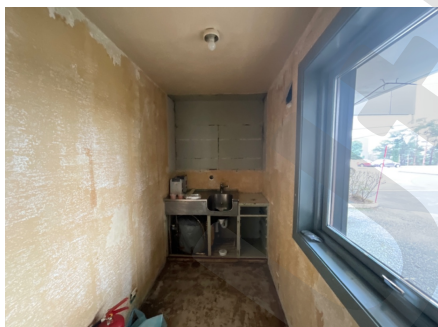
#### TG 3 Overflater og innredning

- Det er påvist at overflater har omfattende skader.

Kjøkkenet mangler normale funksjoner og er delvis revet.

- Overflater må utbedres eller skiftes.

Nytt kjøkken må påregnes.

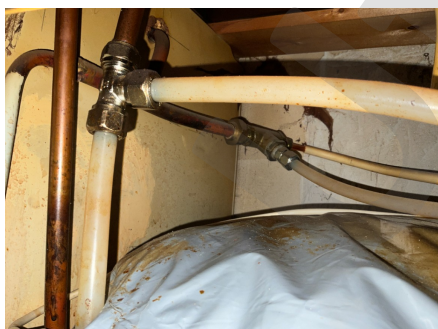
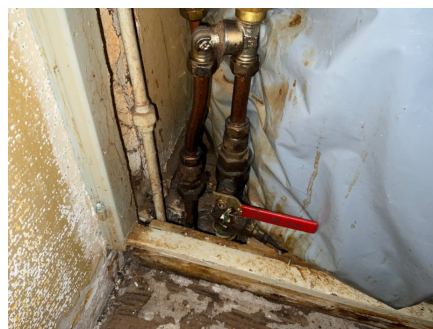
### TG 2 Vannledninger

- Mer enn halvparten av forventet brukstid er passert på innvendige vannledninger.

Eldre kobberrør kan over tid få slitasje, irr og innvendig korrosjon som kan svekke materialet. Det ble ikke registrert tegn til lekkasjer eller skader ved synlige deler av anlegget på befaringsdagen.

Tilstandsgrad 2 er satt på bakgrunn av alder og forventet restlevetid.

- I forbindelse med oppgradering av våtrom vil det være naturlig med utskiftning av rør.

Det anbefales jevnlig kontroll av synlige deler av rørsystemet. Ved fremtidig oppussing eller arbeider i konstruksjoner hvor rørføringer ligger skjult, bør det vurderes utskifting eller oppgradering av eldre vannledninger.

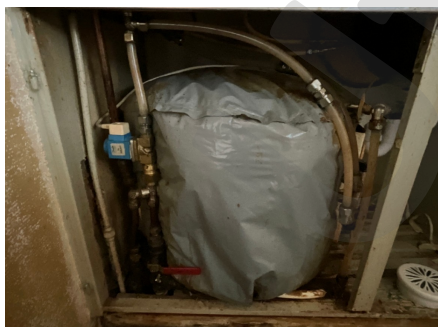
## TG 2 Varmtvannstank

- Det er påvist avvik ifm understøttelsen av tanken.
- Det er ikke påvist tilfredsstillende el-tilkobling av varmtvannstank iht. gjeldende forskrift.
- Det er påvist at varmtvannstank er over 20 år

- Det bør etableres tilfredsstillende el-tilkobling etter gjeldende forskrift.

Ved renovering av leiligheten bør det vurderes utskifting av varmtvannsbereder.
