# Tilstandsrapport

Boligbygg med flere boenheter

Blyveien 4C , 4629 KRISTIANSAND S

Befaringsdato: 18.03.2026

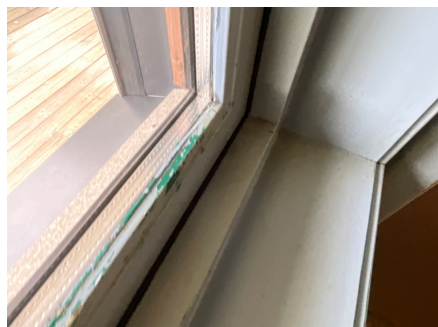
### TG 2 Vindu kjøkken

- Karmene i vinduer er slitte og det er sprekker i treverket.

På enkelte vinduer er det registrert begynnende råteskader i nedre del av karm. Trevinduer er utsatt for naturlig slitasje over tid som følge av vær- og klimabelastning, og behov for vedlikehold må derfor påregnes.

Slitte overflater og begynnende råteskader kan føre til økt fuktopptak i treverket og videre nedbrytning av materialet dersom forholdet ikke utbedres. Over tid kan dette gi redusert funksjon og behov for utskifting av enkelte vinduer.

Tilstandsgrad er satt på bakgrunn av registrert slitasje og begynnende råteskader på enkelte vinduer.

- Det må foretas lokal utbedring.

Lokale utbedringer av råteskader og overflatebehandling bør utføres for å hindre videre nedbrytning. Det må påregnes vedlikehold av vinduene og utskifting av enkelte vinduer der skadene er størst.

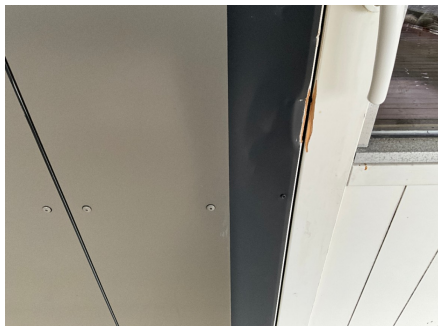
### TG 2 Dører

- Det er påvist dører som er vanskelig å åpne eller lukke.
- Det er avvik:

Skade i karmen på verandadøren.  
Ytterdøren må justeres, tar i karm.

Liten skade

- Dører må justeres.
- Tiltak:

Lokal utbedring.

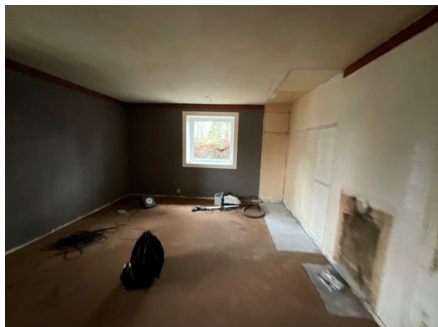
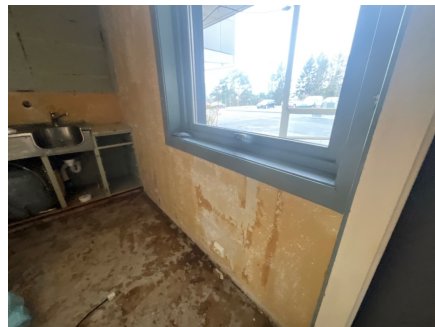
## TG 3 Overflater

Leiligheten ser ut til å være under renovering, overflatene på gulvet er betong gulv delvis skader. Tapeten på veggene er revet løs.

- Det er stedvis påvist synlige skader på overflater.

Renovering må påregnes. Det er svært gult i taket, sannsynligvis etter røyking inne.

**Kostnadsestimat: 20 000 - 100 000**

- Overflater må utbedres eller skiftes.

Renovering må påregnes.

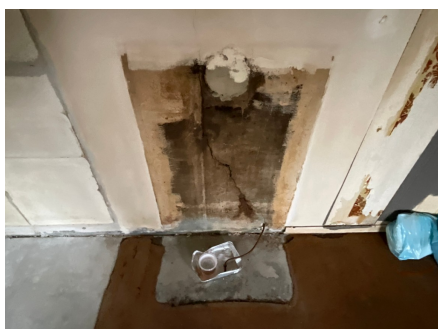
## TG 2 Pipe og ildsted

- Mer enn halvparten av forventet brukstid er passert på pipe.

Tiltak må forventes på bakgrunn av alder og ukjent videre tilstand

- Det bør foretas nærmere undersøkelser av pipeløp.

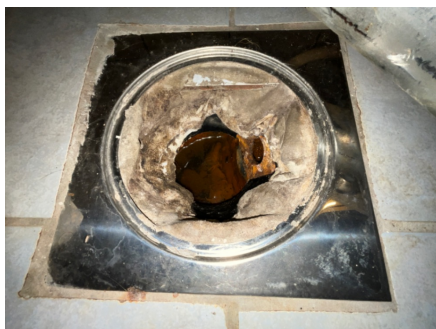
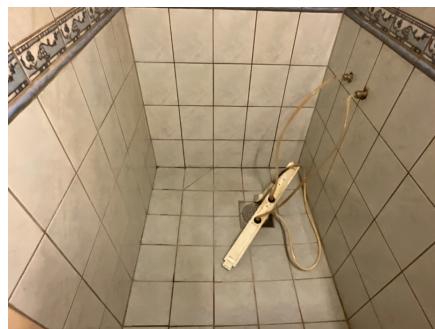
#### Generell

- Våtrommet må oppgraderes for å tåle normal bruk etter dagens krav.

En må forvente generell oppgradering av våtrommets tettesjikt/membran for at våtrommet skal tåle en normal bruk etter dagens krav (tett våtsone). En samlet TG 3 for rommet er satt med bakgrunn i alder og manglende tetthet i våtsonen på rommet.

**Kostnadsestimat: 200 000 - 500 000**

- Våtrommet har behov for omfattende oppgraderinger. For å sikre en løsning som oppfyller gjeldende krav, bør tettesjikt, sluk og røropplegg oppgraderes og dokumenteres.
- Manglende oppgradering av våtrommet medfører høy risiko for at konstruksjonene ikke vil tåle vanlig bruk av vann eller lekkasjer. Dette kan føre til fuktskader på tilstøtende konstruksjoner.

Renovering må påregnes for å få en tett våtsone, ved fortsatt bruk vil det komme skader i tilstøtende rom.

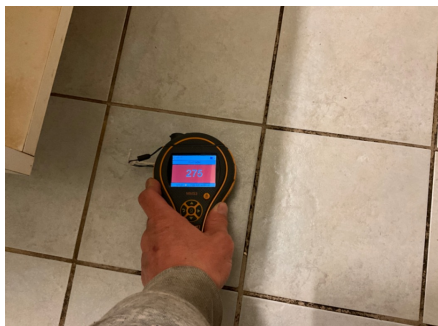
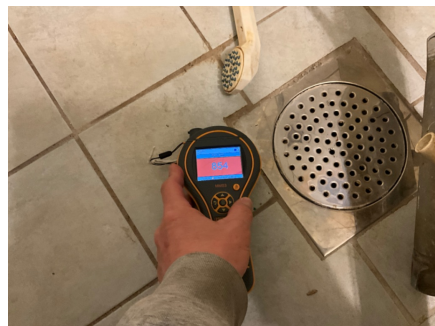
#### Tilliggende konstruksjoner våtrom

- Det er registrert symptom på fuktskader.

Flere utettheter i våtsoner og fukt i gulvet indikerer at det er mye fukt i konstruksjonen.

- Dersom tiltaket ikke utføres er det fare for ytterligere skadeutvikling.

Full renovering med ny sluk, membran, rør osv må påregnes før ytterligere skader oppstår.

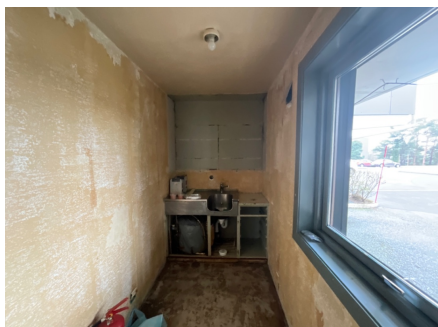
#### Overflater og innredning

- Det er påvist at overflater har omfattende skader.

Kjøkkenet mangler normale funksjoner og er delvis revet.

**Kostnadsestimat: 20 000 - 100 000**

- Overflater må utbedres eller skiftes.

Nytt kjøkken må påregnes.

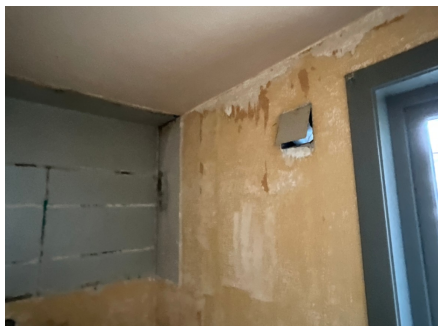
#### Avtrekk

- Det er manglende forsert mekanisk avtrekk fra kokesone i kjøkkenet.

- Mekanisk avtrekk bør etableres.
- Uten forsert avtrekk fra kokesonen kan matos og forurensninger fra matlaging spre seg i boligen, noe som blant annet forringer innneklimaet.

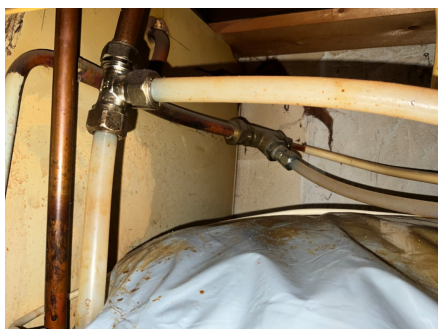
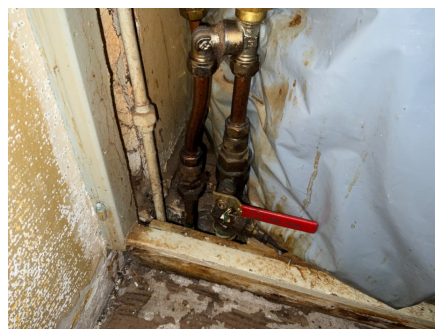
### TG 2 Vannledninger

- Mer enn halvparten av forventet brukstid er passert på innvendige vannledninger.

Eldre kobberrør kan over tid få slitasje, irr og innvendig korrosjon som kan svekke materialet. Det ble ikke registrert tegn til lekkasjer eller skader ved synlige deler av anlegget på befaringsdagen.

Tilstandsgrad 2 er satt på bakgrunn av alder og forventet restlevetid.

- I forbindelse med oppgradering av våtrom vil det være naturlig med utskiftning av rør.

Det anbefales jevnlig kontroll av synlige deler av rørsystemet. Ved fremtidig oppussing eller arbeider i konstruksjoner hvor rørføringer ligger skjult, bør det vurderes utskifting eller oppgradering av eldre vannledninger.

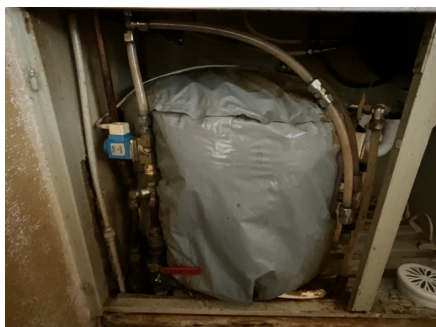
## ! TG 2 Varmtvannstank

- Det er påvist avvik ifm understøttelsen av tanken.
- Det er ikke påvist tilfredsstillende el-tilkobling av varmtvannstank iht. gjeldende forskrift.
- Det er påvist at varmtvannstank er over 20 år

- Det bør etableres tilfredsstillende el-tilkobling etter gjeldende forskrift.

Ved renovering av leiligheten bør det vurderes utskifting av varmtvannsbereder.

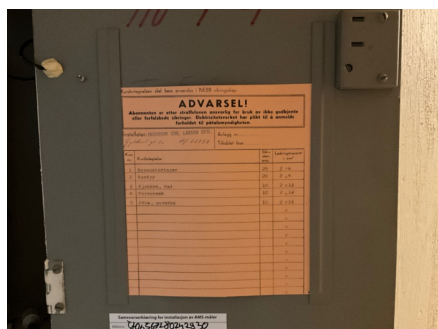
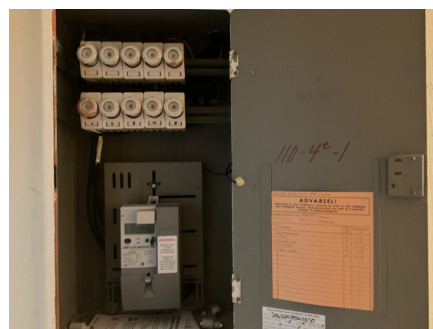
## Elektrisk anlegg

8. Er det tegn til at det har vært termiske skader (tegn på varmgang) på kabler, brytere, downlights, stikkontakter og elektrisk utstyr? Sjekk samtidig tilstanden på elektrisk tilkobling av varmtvannsbereder, jamfør eget punkt under varmtvannstank  
**Ukjent**
9. Er der synlig defekter på kabler eller er disse ikke tilstrekkelig festet?  
**Ja**

En utvidet el-kontroll i et bygg er en grundigere vurdering av det elektriske anlegget enn en vanlig el-kontroll.  
Den gjennomføres ofte når det er behov for å sikre at det elektriske anlegget er trygt, oppdatert eller har blitt utsatt for endringer, skader eller slitasje.  
En utvidet el-kontroll er en full gjennomgang av det elektriske anlegget:  
Dette inkluderer inspeksjon av sikringsskap, ledninger, stikkontakter, brytere og jordingssystemer.  
Testing av jordfeilbrytere og beskyttelsesanordninger: Sikrer at disse fungerer som de skal for å hindre elektrisk støt og brann.  
En utvidet el-kontroll gir en mer detaljert vurdering av det elektriske anleggets tilstand, og bidrar til å sikre at det er trygt og i henhold til gjeldende forskrifter.
