# Tilstandsrapport

Boligbygg med flere boenheter

Kopperveien 11, 4616 KRISTIANSAND S

Rapportdato: 13.08.2025

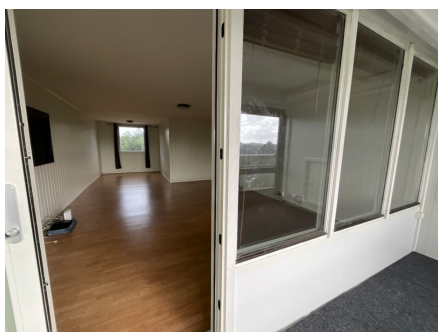
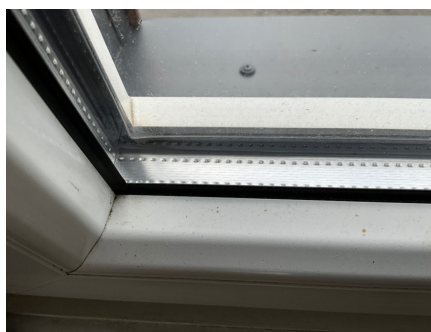
### TG 1 Vinduer

Bygningen har malte trevinduer med 2-lags glass og PVC vinduer med 2-lags glass. Vinduer og dørene har normal bruksslitasje innvendig og normal værslitasje utvendig. Selv om utskiftinger av vinduer kan være et fellesanliggende i et borettslag/sameie, så vil et eventuelt framtidig arbeid med å skifte vinduene berøre eierne av de enkelte leiligheter i større eller mindre grad.

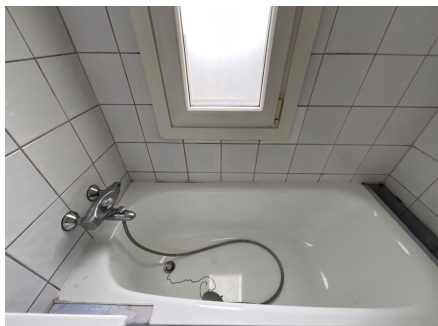
- Det er vindu/dør med ikke fuktbestandige materialer i våtsonen (ved vask, dusj, badekar, osv.), løsningen eller byggematerialet er uegnet.

- Dersom det ikke gjøres tiltak, kan dette medføre oppfukning, oppsvelling og forringelse av materialer over tid og fuktskader på tilstøtende konstruksjoner.

Muggvekst rundt badekaret.

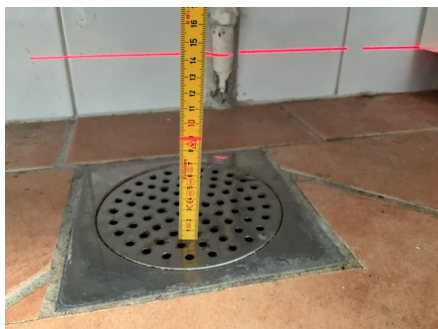
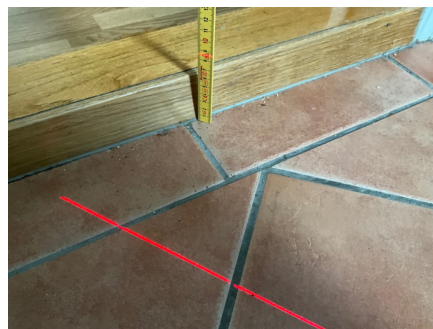
Sluken er plassert utenfor våtsone og bør flyttes dersom badekaret fjernes. Avviket har ingen konsekvens ved dagens bruk.

- Et bad med manglende/reduert fall til sluk blir mindre funksjonelt og sikkert for brukeren. Dette kan medføre stående vann på gulvet, vann som ikke ledes effektivt til sluket, økt risiko for at vann renner ut av rommet og redusert sklisikkerhet på gulvet.

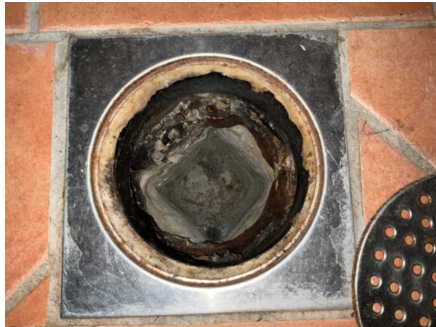
### TG 2 Sluk, membran og tettesjikt

- Det er påvist mangelfull/feil utførelse rundt rørgjennomføringer e.l. som gir fare for fukt i konstruksjonen i våtsone.
- Mer enn halvparten av forventet brukstid er passert på membranløsningen.
- Mer enn halvparten av forventet brukstid er passert på slukløsningen.

- Overvåk tilstanden jevnlig. For å få tilstandsgrad 0 eller 1 må slukløsningen skiftes ut og sannsynligvis må også membransjiktet skiftes/utbedres. Det er imidlertid vanskelig å si noe om tidspunktet for når dette er nødvendig.
- Det er viktig å merke seg at levetiden til en membran varierer basert på kvalitet, installasjon og bruk. Eldre membraner kan bli sprø og sprekke opp, noe som fører til at de mister sin vanntettende funksjon. Dette kan resultere i vannlekkasjer gjennom vegger og gulv og fuktskader.

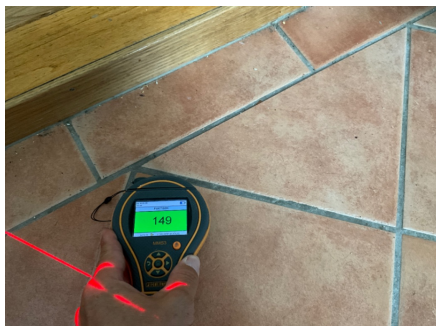
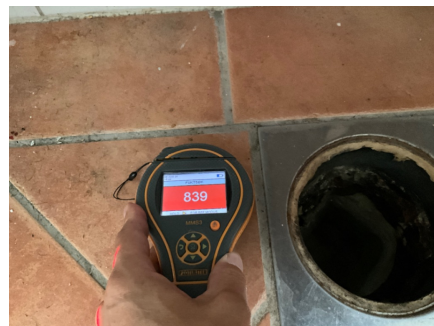
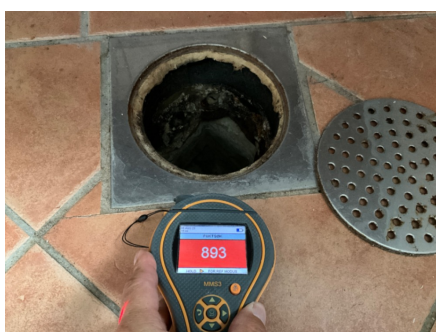
- Det er registrert symptom på fuktskader.

Ved søk etter fukt er det økende nivåer mot sluken.

Avviket tyder på manglede membran eller andre utettheter i og rundt sluken.

- Dersom tiltaket ikke utføres er det fare for ytterligere skadeutvikling.

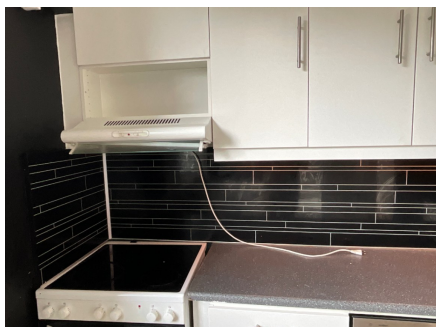
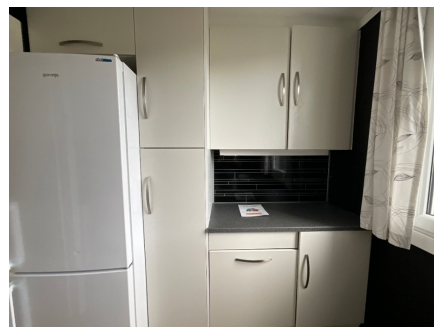
- Det er påvist fuktskjolder i overflater.

- Gjennomføre ytterligere undersøkelser og foreta utbedring av skade.

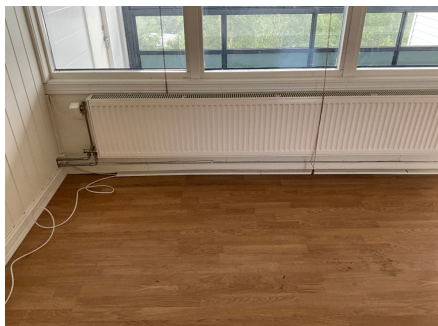
Radiator i stue, tilkoblet sentral oppvarming.

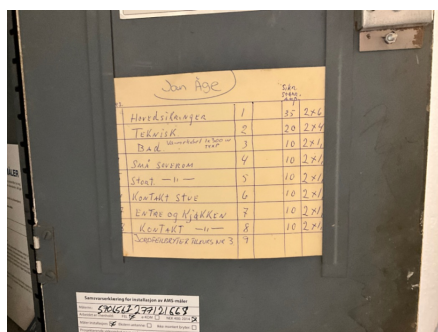
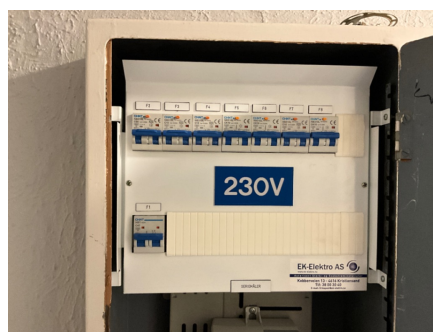
## TG 2 Elektrisk anlegg

EL-anlegg har lang levetid og ikke det belastes mer enn beregnet. Deler av anlegget er fra byggeår.

Anbefaler utvidet el kontroll.
