# Tilstandsrapport

Enebolig

Granittveien 32, 8072 BODØ

Oppdragsnr.: 19018-1475

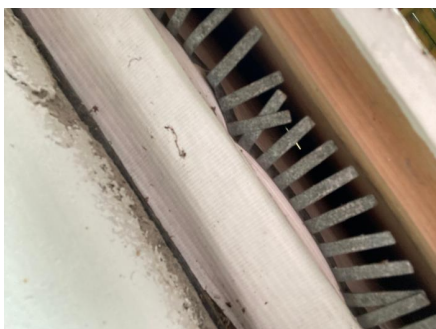
Museband og lufting er etablert

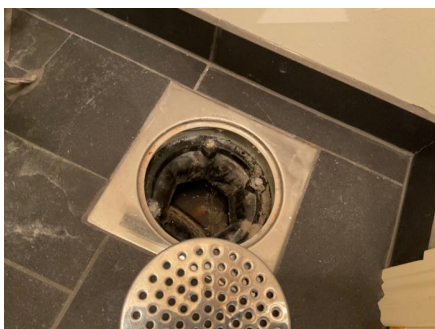
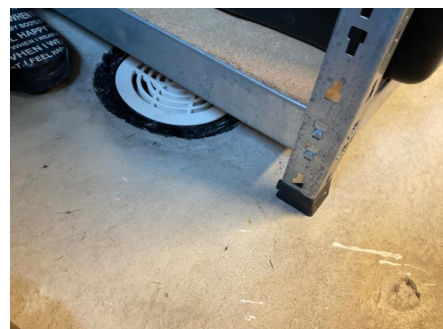
Sluk i bod under garasje

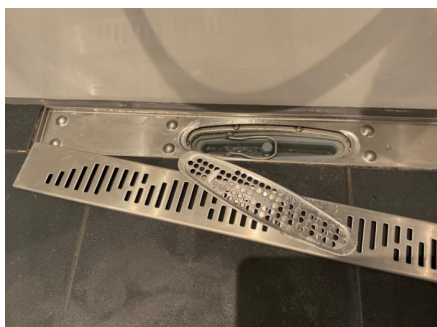
Det er plastsluk og smøremembran med dokumentert utførelse.

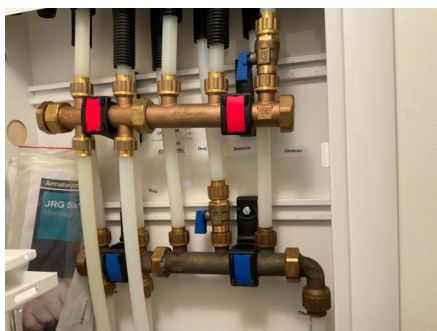
Det er noen opprinnelige kobberør som ikke er skiftet.

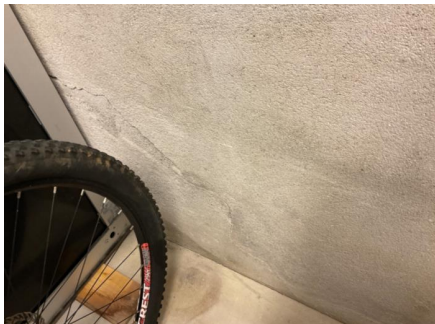
Bod under garasje

- Grunnmuren har sprekkdannelser.

Puss med sprekker

- Lokal utbedring må utføres.

Vegg mot bolig bør pusses, og det anbefales å utbedre sprekker i vegger
