Granittveien 32, 8072 BODØ

**Alstad - Lekker, og meget
innholdsrik enebolig | Attraktiv
beliggenhet | Praktfull utsikt |
Meget gode lys og solforhold**

Tilstandsrapport

Befaringsdato: 25.06.2024

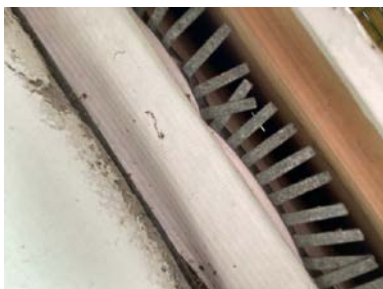
Museband og lufting er etablert

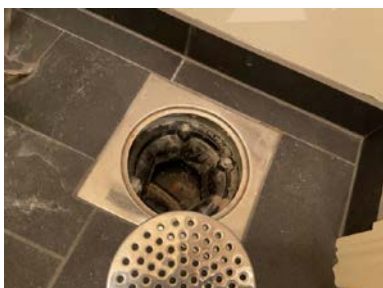
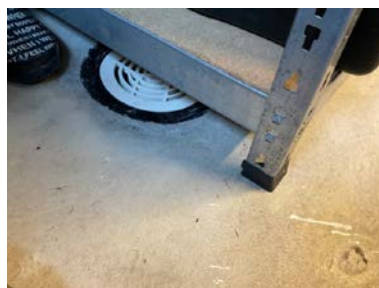
Sluk i bod under garasje

Det er sluk i bod under garasje.

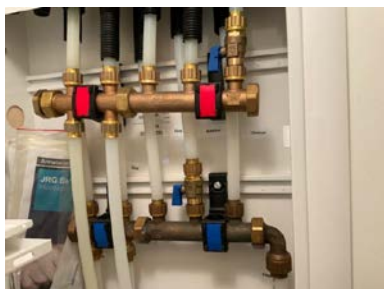
Innvendige vannledninger er av plast (rør i rør). Det er besiktiget i rørskap.

Det er noen opprinnelige kobberør som ikke er skiftet.

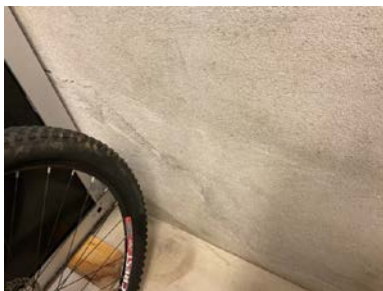
Bod under garasje

- Grunnmuren har sprekkdannelse.

Puss med sprekker

- Lokal utbedring må utføres.

Vegg mot bolig bør pusses, og det anbefales å utbedre sprekker i vegger
