# Tilstandsrapport

Boligbygg med flere boenheter

Lenahaug 15 , 2850 LENA

Befaringsdato: 15.01.2026

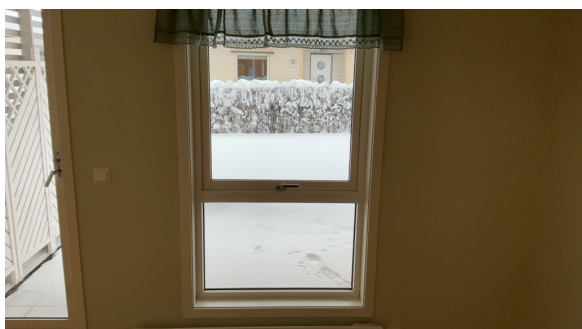
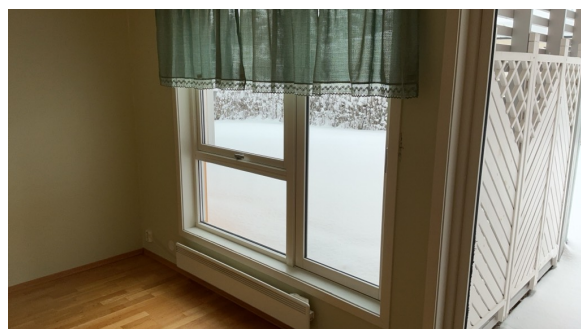
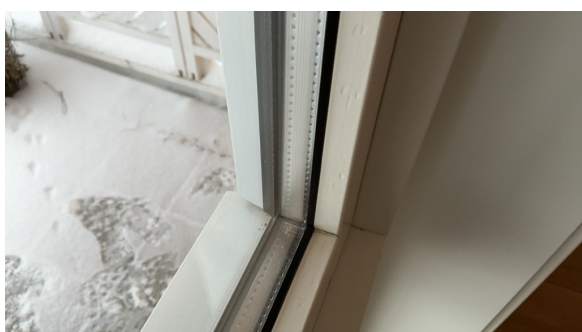
Malte trevinduer med 2-lags energiglass.

Det ble ikke observert punkterte isolerglass. Pga. temperatur og lysforhold kan dette være vanskelig å oppdage. Alder på vinduer tilsier at punktering kan forekomme selv om det ikke ble avdekket ved befaringen. Punktering kan likevel forekomme. Utskiftning av vinduer vil kunne ha positiv innvirkning på energibruken i huset

Det er ikke behov for strakstiltak siden vinduene fungerer i dag, men ut ifra alder kan skader eller punkteringer oppstå på eldre vinduer.

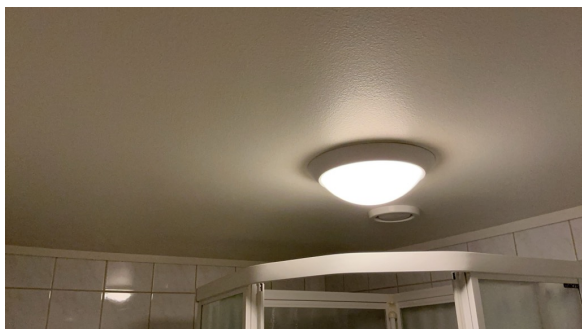
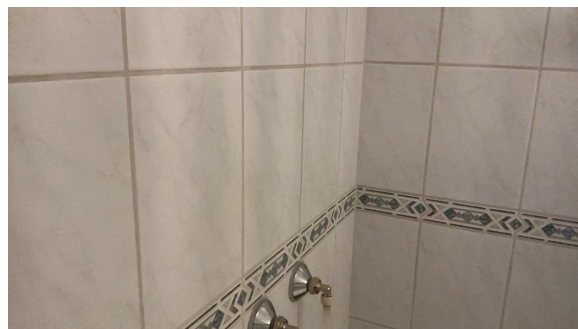
Det dusjes i dusjkabinett/badekar og det er derfor liten belastning på konstruksjonene da bruk av dusjkabinett/badekar hindrer i stor grad direkte vannsprut på veggene/gulv. Det gjøres likevel oppmerksom på at krav til membran likevel er tilstede i områdene som defineres som "våtzone", og skal tåle påkjenning av vann/fukt. Slitte/misfargede fuger er registrert. Rommet har forventet levetid nært forestående. Påkjenninger i form av vannsprut /dusjing direkte på vegg anbefales ikke.

Det er ikke behov for utbedringstiltak siden våtrommet fungerer i dag, men ut ifra alder kan skader plutselig oppstå på eldre våtrom. Fornying/oppgradering av rommet bør etterhvert påregnes selv om rommet kan ha mange bruksår igjen. Dette er avhengig av bruk.

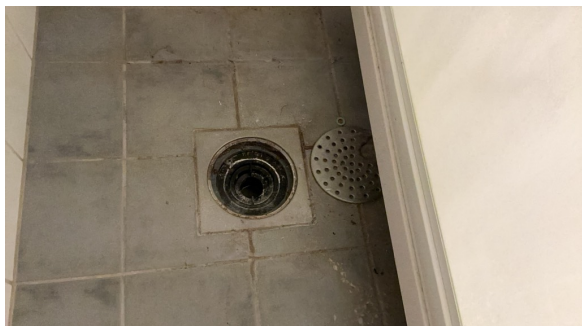
Lokalt fall i dusjsone, ellers er gulvet tilnærmet flatt. Slitte fuger er registrert.

Ved enkle fuktsøk ble det ikke registrert unormale verdier.

Rommet fungerer med dagens tilstand. Det er ikke behov for utbedringstiltak siden våtrommet fungerer i dag, men ut ifra alder kan skader plutselig oppstå på eldre våtrom.

- Overvåk tilstanden jevnlig. For å få tilstandsgrad 0 eller 1 må tettesjiktet skiftes ut, men tidspunktet for når dette er nødvendig er vanskelig å si noe om. Ved renovering, påse at alle forhold med tettesjiktet, våtsone, sluk, røranlegg mv. dokumenteres.

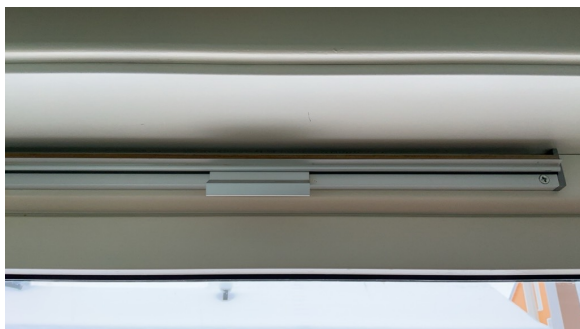
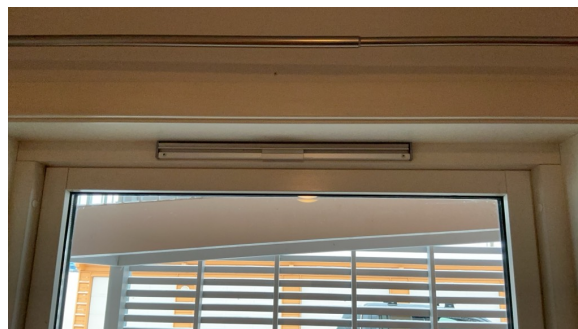
Ventilasjonen i boligen tilfredsstiller ikke dagens krav til klima og miljø. Boligen fungerer med dette avviket, men det bør vurderes energibesparende tiltak.

Ventileringen er ikke i henhold til dagens krav. Tiltak må vurderes ut fra bruk/behov.
