# Tilstandsrapport

📍 Nesjenvegen 592, 4473 KVINLOG

# gnr. 191, bnr. 165

## Fritidsbolig - Byggeår: 1900

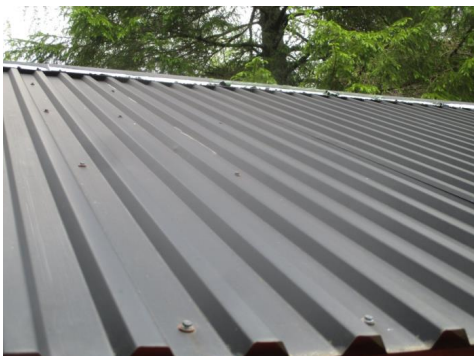
Belegget har løsnet på blikkplater på mønebeslag.

Deler av taktekkingen.

Må beregnes å byttes på noe sikt.

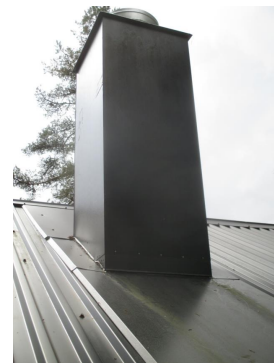
- Det mangler snøfangere på hele eller deler av taket, men det var ikke krav om dette på byggemeldingstidspunktet.
- Det mangler tilfredsstillende adkomst til pipe for feier.
- Det er avvik:

Ingen takrenner blitt montert.

Pipe er blitt helbeslått over tak.

- Tiltak:
- Stigetrinn for feier må monteres.
- Det er ikke behov for utbedringstiltak i nær fremtid.

Anbefaler at takrenner blir montert for å unngå ekstra fuktbelastning på fasader.

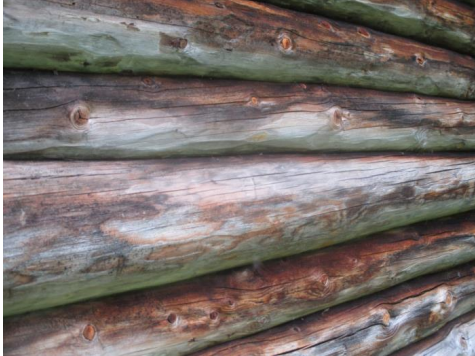
Konstruksjonene har skjevheter. Noe råteskader på noen lafteknutter utvendig. Kledning på fasader ligger nær bakkenivå/steiner enkelte steder med tanke på fare for oppsug av fuktighet.

Eldre rundstokker som ikke er blitt kledd utvendig.

En del vedlikehold må beregnes på kledning og deler av laftet. Anbefaler at avstand til terreng økes på kledningen enkelte steder. Dekke på terrasse ligger også helt inntil kledningen og dermed fare for skader i denne overgangen.

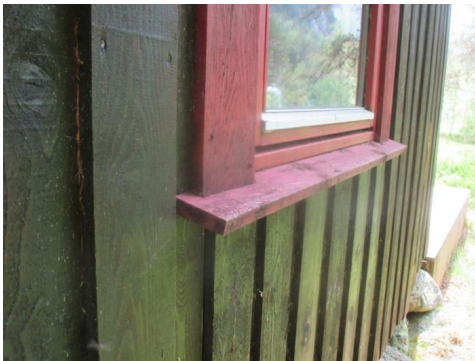
Deler av kledningen med tilhørende belistninger.

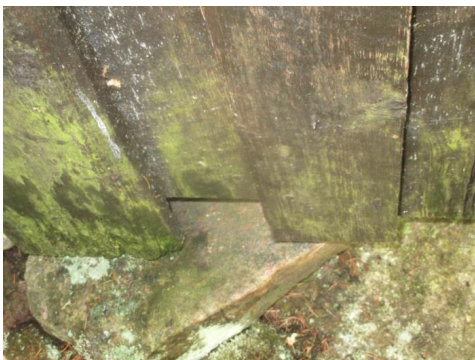
Kledning nær bakkenivå.

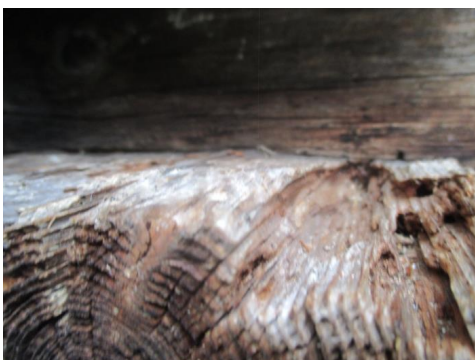
Større skader på ene lafteknutten.

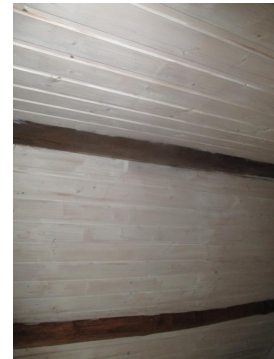
- Det er begrenset/dårlig ventilering av takkonstruksjonen.

Takkonstruksjonen er en lukket konstruksjon.

- Lufting/ventilering bør forbedres.

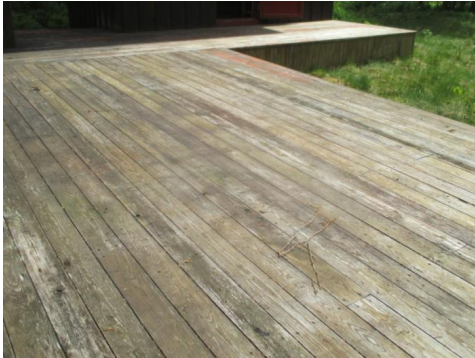
Deler av større terrasse.

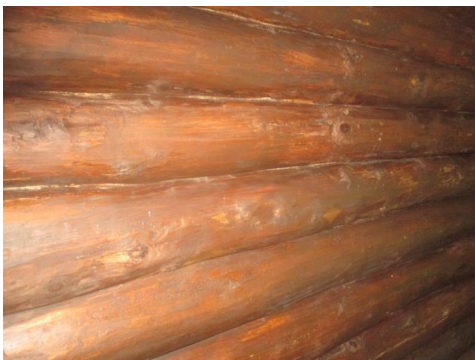
Ene tømmerveggen i stue.

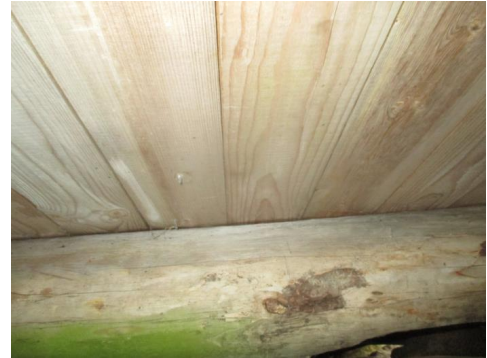
- Målt høydeforskjell på mellom 10 - 20 mm innenfor en lengde på 2 meter. Tilstandsgrad 2 gis med bakgrunn i standardens krav til godkjente måleavvik.

Bjelkelag av rundstokker.

- For å få tilstandsgrad 0 eller 1 må høydeforskjeller rettes opp. Det vil imidlertid sjelden være økonomisk rasjonelt som et enkeltstående tiltak i en bolig som dette. Dersom boligen en gang skal renoveres, kan man vurdere slike tiltak.

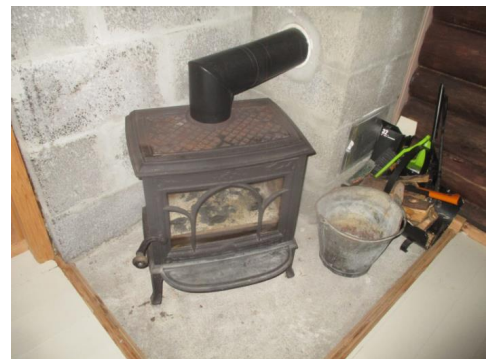
Elementpipe med vedovn og sotluke i stue.

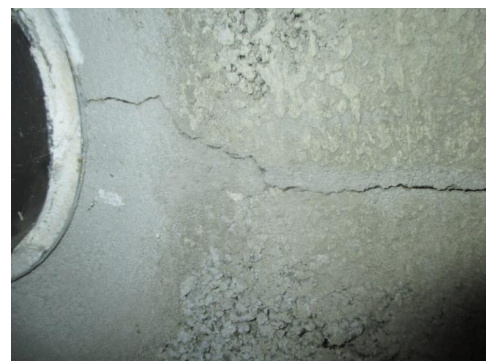
- Det er avvik:  
Mindre riss/sprekke i pipe ved røykrør.

Mindre riss/sprekke i pipe ved røykrør.

- Tiltak:  
Bør undersøkes nærmere av fagfolk.

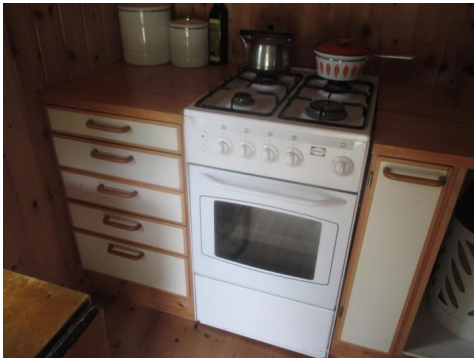
Deler av innredningen.

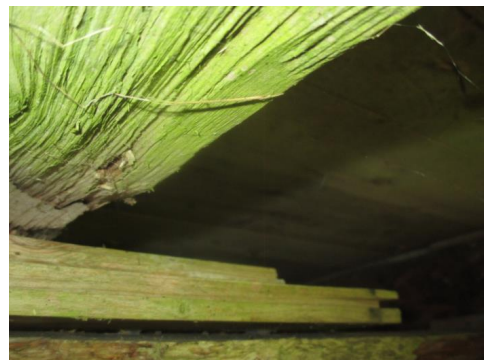
Noe enkel fundamenterting og en bærestokken i bakkant har fått større råteskader og har knukket.

Noe skader på enkelte rundstokker.

En gjennomgang og noe oppgraderinger av fundamenteringen av hytta må beregnes.

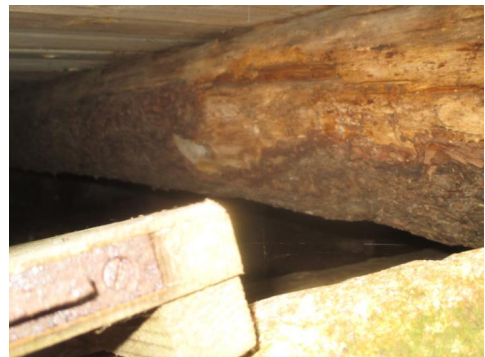
Runstokker hviler på steinblokker.

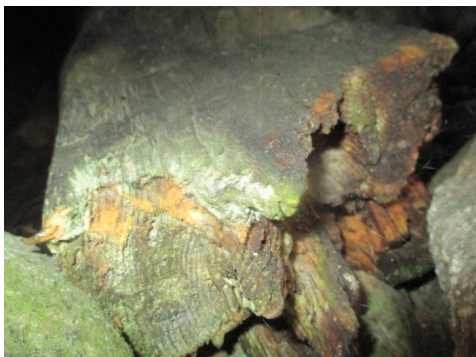
Ene bærestokken har råteskader/skadet.

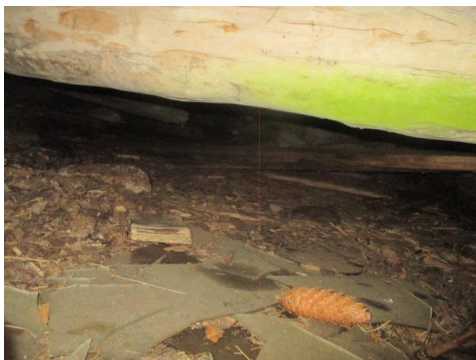
Svært lav høyde under det meste av hytta.
