Tilstandsrapport

📍 Langgata 47 , 0566 OSLO

Befaringsdato: 13.05.2026

Oppdragsnr.: 11838-26145

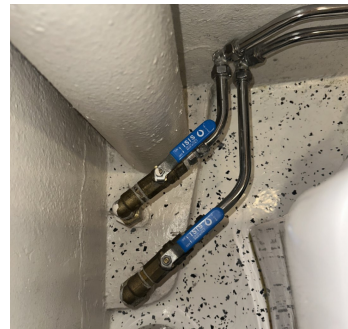
Vanntilførsel med kobberrør og eldre stålrør, det er montert Waterguard i benkeskap.

TG settes ut i fra alder på vanntilførsel på kjøkken, da mer enn halvparten av forventet levetid er oppbrukt.

Røropplegg i kjøkkenbenk med Waterguard

Stoppekraner plassert på bad

Vannrør fungerer tilfredsstillende med dagens løsning.

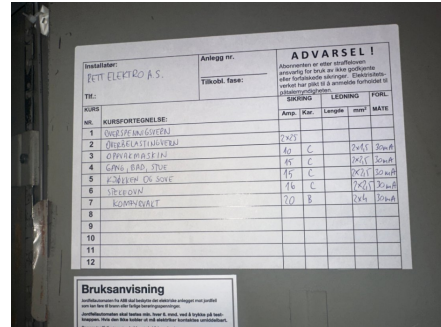
Sikringskap med automatsikringer.

Kursoversikt i sikringskap
