Tilstandsrapport

📍 Langgata 47 , 0566 OSLO

gnr. 227, bnr. 304

Andelsnummer 31

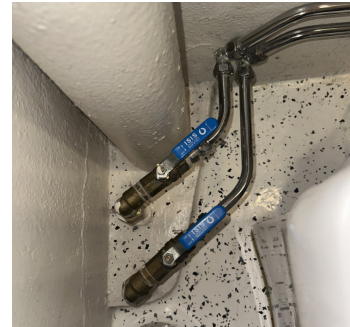
Vanntilførsel med kobberør og eldre stålrør, det er montert Waterguard i benkeskap.

TG settes ut i fra alder på vanntilførsel på kjøkken, da mer enn halvparten av forventet levetid er oppbrukt.

Rørapplegg i kjøkkenbenk med Waterguard

Vannrør fungerer tilfredsstillende med dagens løsning.

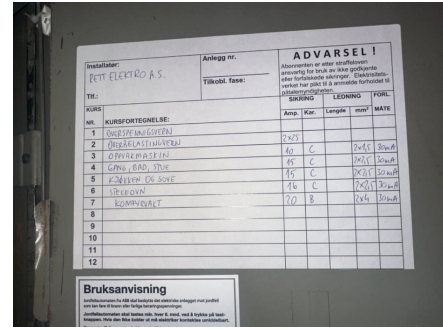
Sikringskap med automatsikringer.

Kursoversikt i sikringskap
