# Tilstandsrapport

📍 Kvennavikgata 7, 7715 STEINKJER

# gnr. 197, bnr. 748

Rapportdato: 04.07.2025

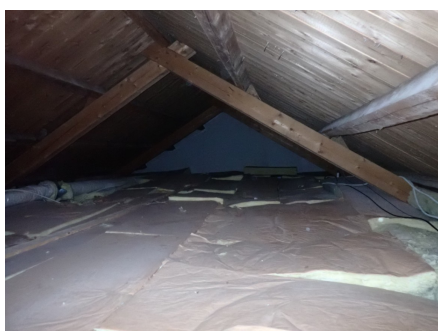
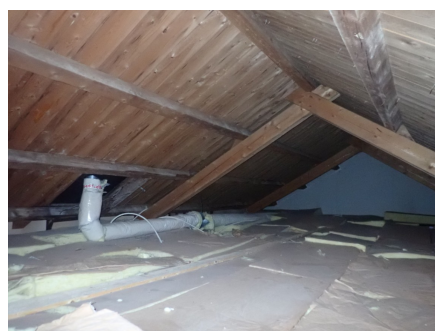
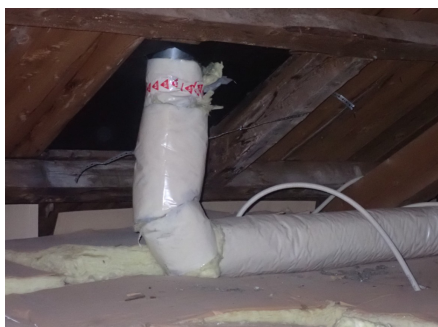
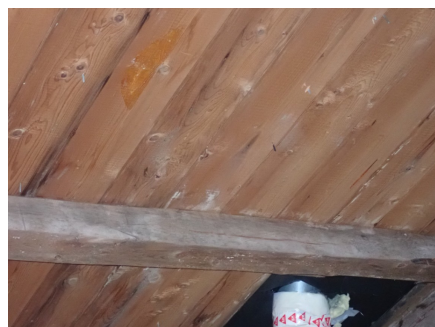
Innkledd skråtak er bygget opp som varmtakkonstruksjon med lufting over undertak. Det er ikke kjent om det er dampåpen undertak over taktro av trebord. Registrerte ett avvik med manglende mansjetter rundt gjennomføringer i dampsperre.

Anbefaler og innhente nærmere dokumentasjon på takkonstruksjon og oppbygging. Det må tettes godt mellom loftslukegjennomføring og dampsperre. Overvåk takkonstruksjon over tid med tanke på kondensering og lufting.

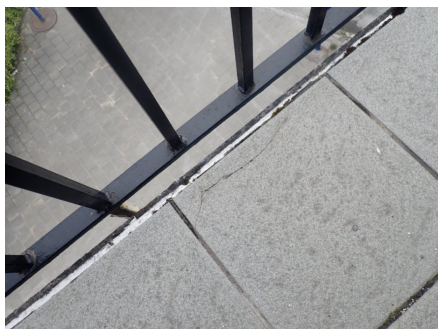
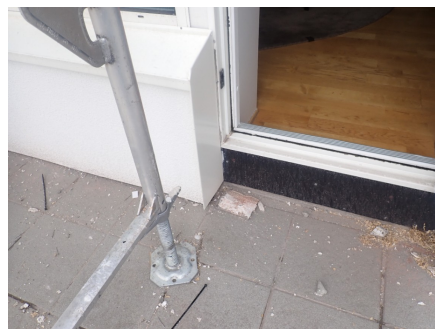
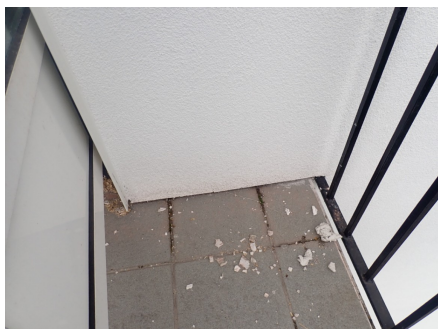
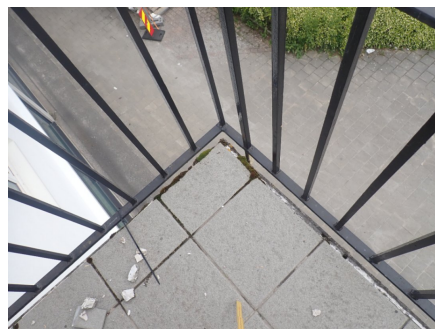
- Åpninger i rekkverk er ikke i henhold til krav i dagens forskrifter.
- Rekkverket er for lavt i forhold til dagens krav til rekkverkshøyder.
- Det er avvik:

Det er sprekker i gulvflis samt noe mosegrodd fuger.

Gulvflis med sprekk må skiftet samt fjerning av mose på fuger.

Nærmere kontroll av tettesjikt under flis anbefales pga fare for utett tettesjikt.

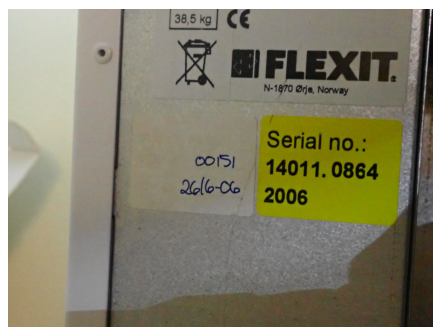
! **Tekniske installasjoner > Ventilasjon** [Gå til side](#)  
Det er avvik:  
Det er ikke opplyst om det er utført service på ventilasjonsanlegget.  
Registrerer noe urenheter på begge filtre.

Anbefaler og få utført service på ventilasjonsanlegget inkl noe rengjøring av kanaler. Anbefaler og skifte filtre.
