Tilstandsrapport

Enebolig

Veldreløkka 90, 3267 LARVIK

Rapportdato: 19.12.2024

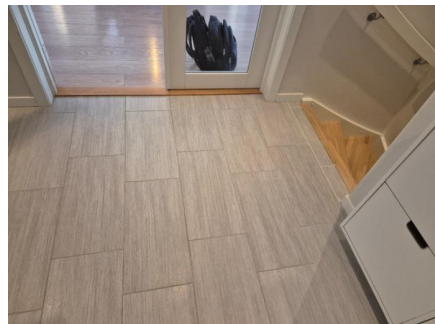
Bom i flis krever ikke noen umiddelbar utbedring. Årsak kan være at flislim ikke har fått kontakt på hele flisflaten, eller det kan være at flisene løsner fra underlaget. Konsekvens av bom i flis kan være at fuger sprekker og og flisene løsner som igjen vil kreve tiltak. Forholdene bør derfor holdes under oppsikt.

Bom i flis. Spesielt i front av trapp.

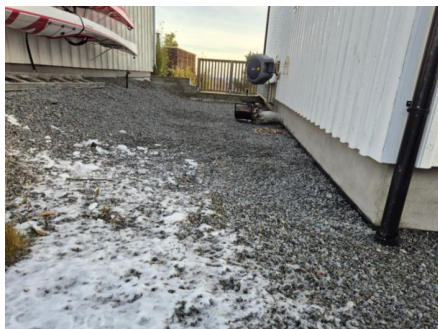
Boligen ligger skrått terreng, dette fører til naturlig stor fuktbelastning mot deler av grunnmur. Det er ikke mulig å kontrollere eventuell fuktmembran/fuktsperre eller drenering.

Det er viktig at terrenget heller riktig i områder ved grunnmuren, nemlig at det er tilfredsstillende hellningsgrad ut fra grunnmuren. Overflatevann skal hurtigst mulig vekk for å unngå unødvendige fuktbelastninger på utvendig fuktsikring og drenering.

Ideelt bør det være fall på 1:50 på 3 meter ut fra bygning.

Kostnadsestimat: 10 000 - 50 000
