# Tilstandsrapport

Boligbygg med flere boenheter

Grevlingvegen 1, 2014 BLYSTADLIA

Befaringsdato: 04.11.2025

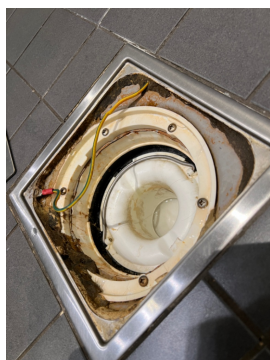
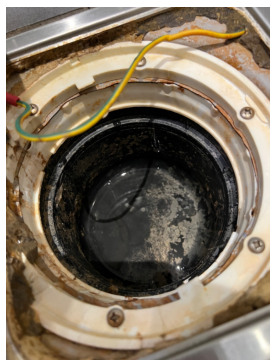
Når membranen eldes, svekkes den gradvis og kan utvikle mindre utettheter som slipper fukt ned i konstruksjonen. Hvor raskt dette skjer avhenger av kvalitet, utførelse og bruk, og regelmessig tilsyn er viktig. En full oppgradering med nytt tettesjikt må påregnes på sikt, selv om det er vanskelig å si nøyaktig når.

- Det er viktig å merke seg at levetiden til en membran varierer basert på kvalitet, installasjon og bruk. Eldre membraner kan bli sprø og sprekke opp, noe som fører til at de mister sin vanntettende funksjon. Dette kan resultere i vannlekkasjer gjennom vegger og gulv og fuktskader.

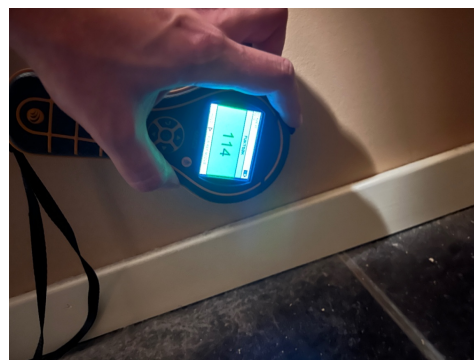
Hulltaking er utført, men stålstendere i veggkonstruksjonen forhindrer fuktmåling med piggelektrode. Det er derfor gjennomført en visuell inspeksjon av hulrommet, samt et fuktsøk med overflateindikator på veggens utside. Ingen indikasjoner på fuktproblematikk ble registrert ved disse undersøkelsene.

På grunn av manglende tilgang bak dusjsonen, ble hulltakingen med fuktmåling utført utenfor områder som normalt er mer utsatt for fuktpåvirkning. Dette kan imidlertid redusere påliteligheten av målinger og observasjoner.
