# Tilstandsrapport

Boligbygg med flere boenheter

Furulundveien 73, 1920 SØRUMSAND

Oppdragsnr.: 18925-1068

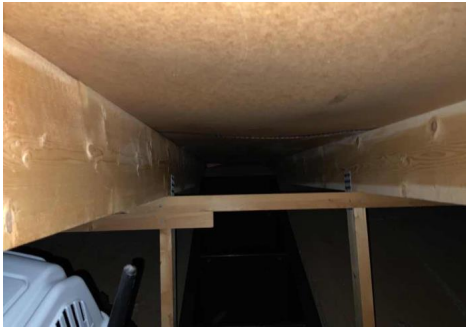
### TE1 Takkonstruksjon/Loft

W-takstoler i tre. Etablert gulv for enkel lagring på kryploft.

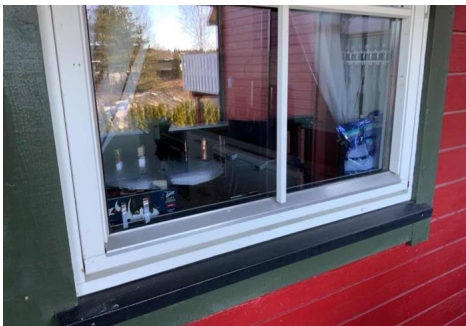
### TE1 Vinduer

Malte trevinduer med 2-lags glass.

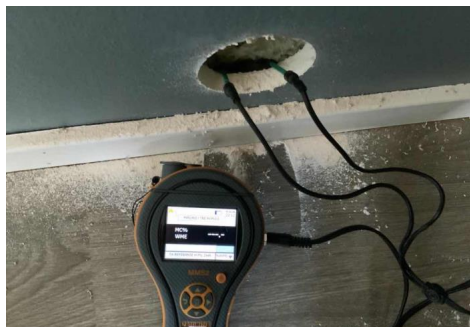
#### TG 1 Fukt i tiliggende konstruksjoner

Hulltaking er foretatt, uten å påvise unormale forhold.

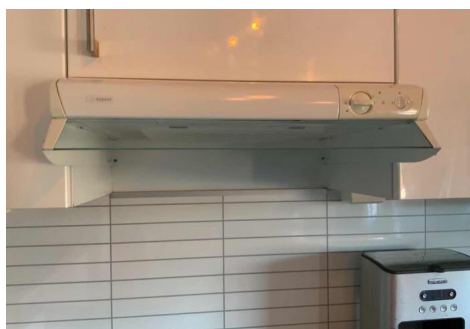
#### TG 1 Avtrekk

Kjøkkenventilator med avtrekk ut.
