# Tilstandsrapport

Fritidsbolig

Lehovdvegen 99, 2960 RØN

# gnr. 58, bnr. 123

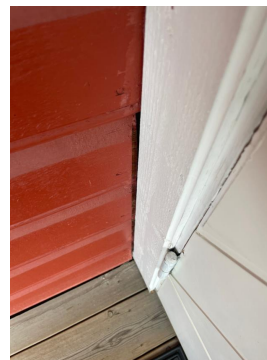
- Det er ingen musesperre i nedre kant av konstruksjon.
- Det er påvist andre avvik:
- Det er værslitt/oppsprukket trevirke/trepaneler.

Ufaglig avslutning

- Musesperre må etableres.
- Lokal utbedring/utskiftning bør utføres.

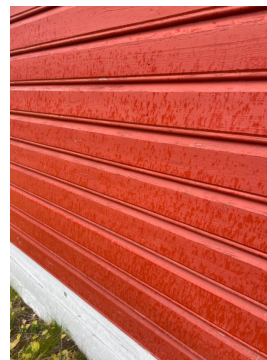
Værslitt kledning

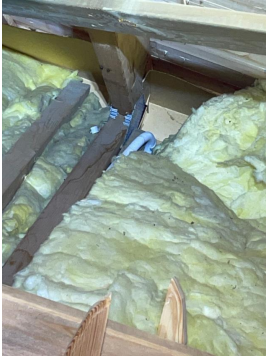
Manglende isolasjon rundt kabel.

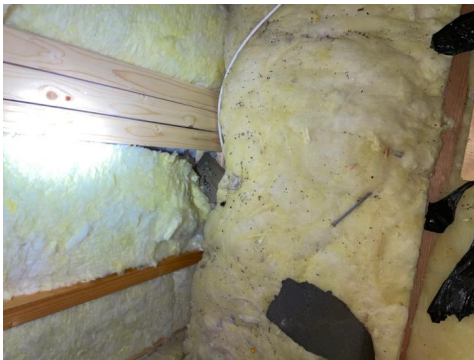
- Det er påvist andre avvik:
- Det er registrert symptom på aktivitet fra skadedyr

Ekskrementer fra mus.

Lokal utbedring. Tiltak med skadedyr må sees i sammenheng med b.l.a. manglende musesperre ved kledning utvendig.

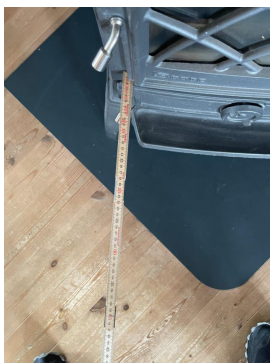
- Ildfast plate mangler på gulvet under sotluke/feiluke på pipe.
- Det er påvist andre avvik:

Avvik på plate kjøkken

Ildfast plate foran vedovner må utbedres.

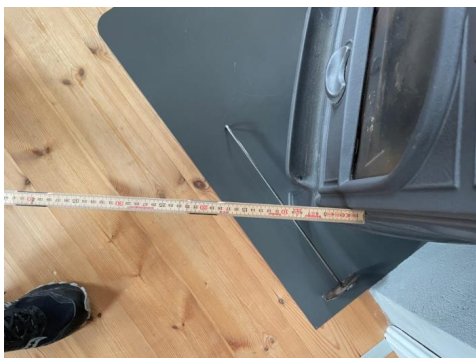
Avvik på plate i stue

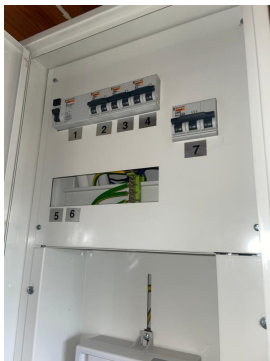
Åpent deksel i skap
