# Tilstandsrapport

Fritidsbolig

Lehovdvegen 99, 2960 RØN

Befaringsdato: 10.09.2025

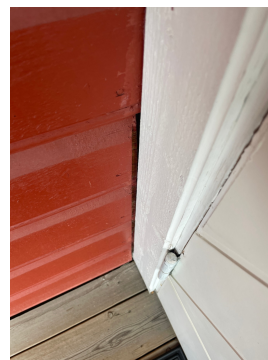
- Det er ingen musesperre i nedre kant av konstruksjon.
- Det er påvist andre avvik:

Ufaglig avslutning

- Musesperre må etableres.
- Lokal utbedring/utskiftning bør utføres.

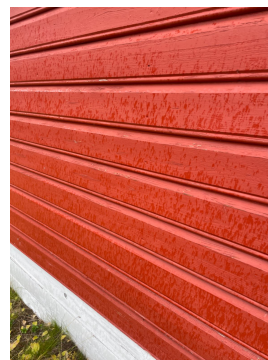
Værslitt kledning

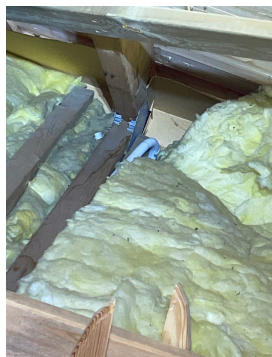
Manglende isolasjon rundt kabel.

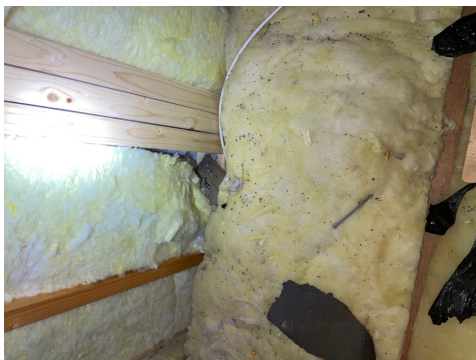
- Det er påvist andre avvik:
- Det er registrert symptom på aktivitet fra skadedyr

Ekskrementer fra mus.

Lokal utbedring. Tiltak med skadedyr må sees i sammenheng med b.la. manglende musesperre ved kledning utvendig.

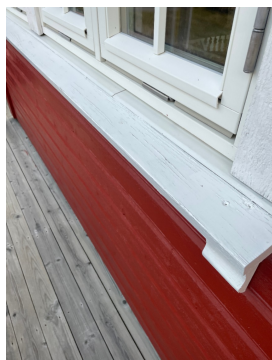
- Det er påvist tegn på innvendig kondensering av enkelte vindusglass.
- Karmene i vinduer er slitte og det er sprekker i treverket.

Værslitt/oppsprukket trevirke.

- Det bør gjøres tiltak for å bedre ventilering av rommet.
- Det må foretas lokal utbedring.

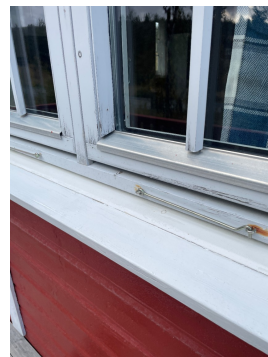
Værslitt/oppsprukket trevirke.

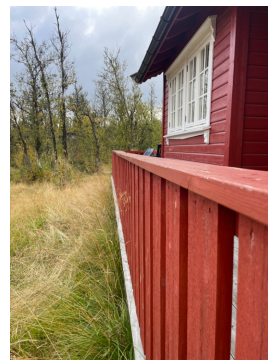
Værslitt rekkverk

- Lokal utbedring/utskiftning bør utføres.
- Rekkverkshøyde må endres for å tilfredsstille krav på byggemeldingstidspunktet.

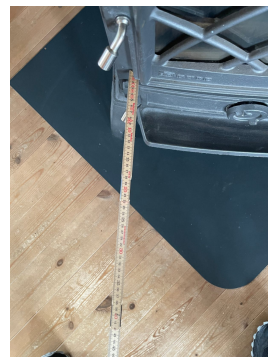
- Ildfast plate mangler på gulvet under sotluke/feiluke på pipe.
- Det er påvist andre avvik:

Avvik på plate kjøkken

Ildfast plate foran vedovner må utbedres.

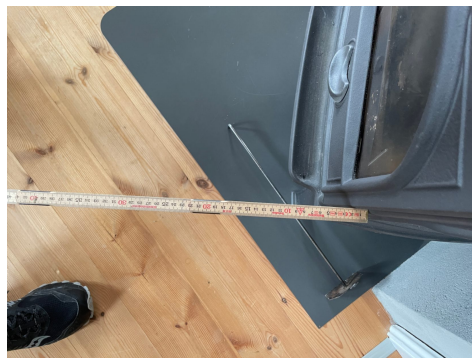
Avvik på plate i stue

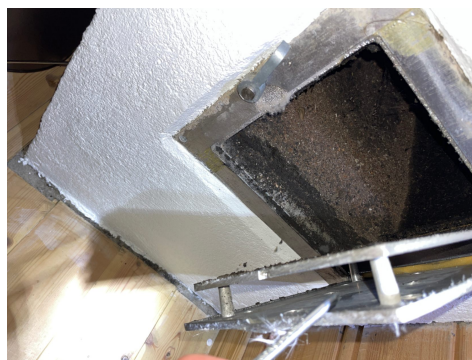
Manglende ubrennbar plate under sotluke/pipe kjøkken. Alt. Sotlukestein.

Ved sotluke kan det monteres sotluke-stein som alternativ.

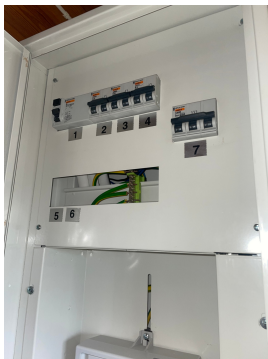
Åpent deksel i skap

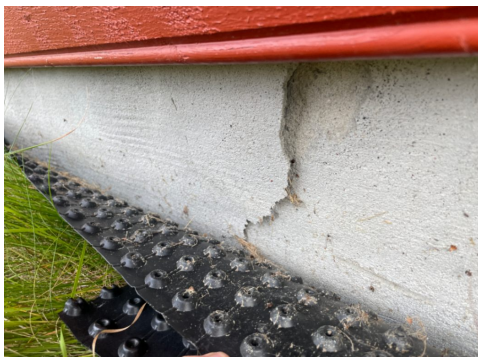
- Grunnmuren har sprekkdannelser.

Sprekk i mur

Det bør gjøres lokale utbedringer. Forholdene bør holdes under oppsikt og utbedringer må vurderes om forholdene skulle endre seg.
