# Tilstandsrapport

Boligbygg med flere boenheter

Stærvegen 45, 2209 KONGSVINGER

Befaringsdato: 20.01.2026

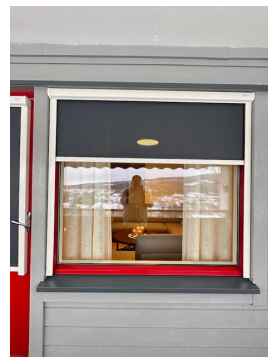
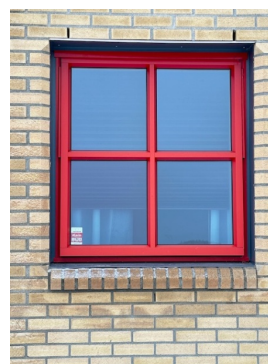
### ! TG 1 Vinduer

Malte trevinduer fra 2009 med 2-lags isolerglass. Utvendig kappe av aluminium. Vinduer som kan åpnes har gjennomgående sprosser.

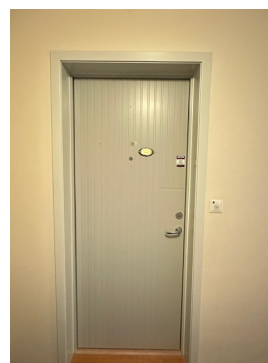
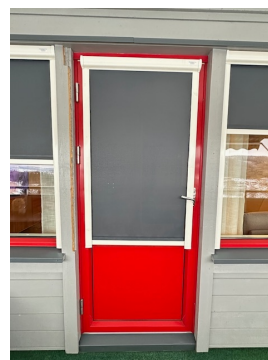
### ! TG 1 Dører

Malt slett inngangsdør (EI30) med kikkehull og sikkerhets lenke. Malt terrassedør fra 2009 med 2-lag isolerglass og utvendig kappe av aluminium.

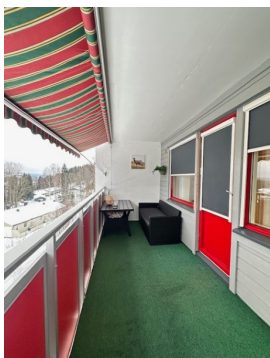
### ! TG 1 Balkonger, terrasser og rom under balkonger

Takoverbygget terrasse med betonggulv som er dekket med filteppe.  
Malt liggende panel på vegger. Tett rekkverk med steni veggplater og  
håndlist av aluminium. Stikkontakt. Markise.

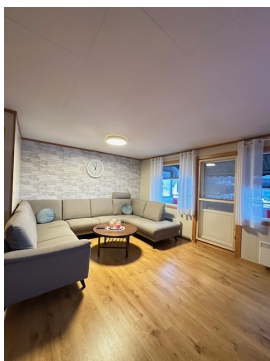
### TG 1 Overflater

Pene innvendig overflater med en normal bruksslitasje. Alle innvendige  
overflater i gang, soverom og stue er fra 2012.  
Trehvite lister.

Gulv. Laminatgulv. Vinylbelegg. Fliser.  
Vegger. Malt mdf. veggplater. Tapet. Slette malte vegger. Fliser.  
Tak. Slett malt tak. Takplater.

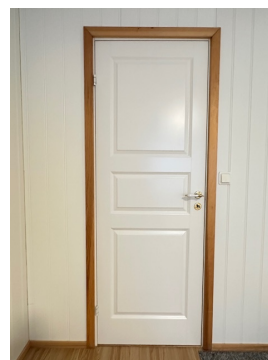
### TG 1 Innvendige dører

Formpresset dører fra 2018 og 2019.

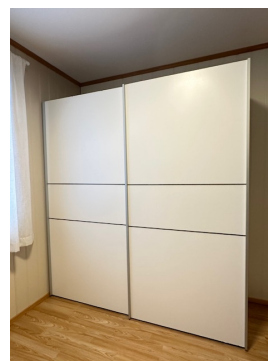
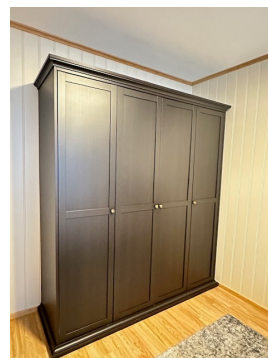
### TG 1 Andre innvendige forhold

Skyvedørsgarderoreskap samt garderoreskap i soverom. Boder med  
plassbygde hyller.

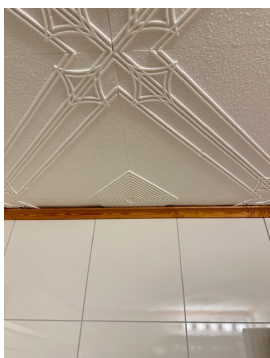
### TG 2 Overflater vegger og himling

Våtromsplater på vegger og takplater i tak.

Våtromsplater er ikke montert fagmessig.

Fungerer med dagens tilstand, da det er montert dusjkabinett.

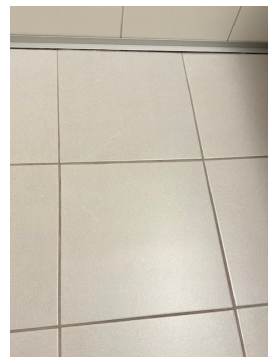
### TG 2 Overflater Gulv

Gulvfliser med varme. Høydeforskjell på gulv fra dørterskel til topp slukrist er 55 mm.

- Det er påvist avvik i fallforhold til sluk i forhold til krav i forskrift på byggetidspunktet.

- Til tross for avviket i fall/høydeforskjell til sluk, vil gulvet fortsatt kunne lede vann mot sluket, men med redusert effektivitet. Dette kan potensielt øke risikoen for vannansamling i enkelte områder av badet.

Fungerer med dagens tilstand, da det er dusjkabinett i badet.

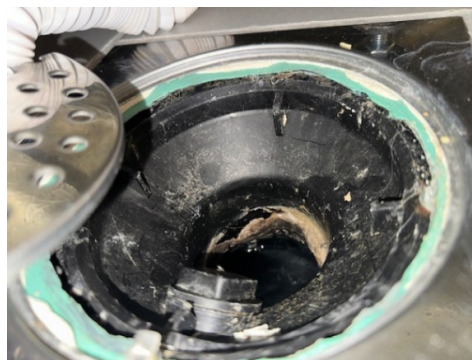
### TG 2 Sluk, membran og tettesjikt

Plastsluk med klemring fra byggeår. Smøremembran på gulv og våtromsplater på vegger fra 2016.

- Mer enn halvparten av forventet brukstid er passert på slukløsningen.

- Overvåk tilstanden jevnlig. For å få tilstandsgrad 0 eller 1 må slukløsningen skiftes ut og sannsynligvis må også membransjiktet skiftes/utbedres. Det er imidlertid vanskelig å si noe om tidspunktet for når dette er nødvendig.

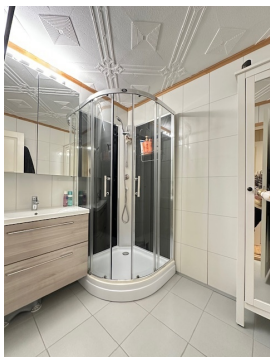
### TG 1 Sanitærutstyr og innredning

Benk med heldekkende vask, overskap med speildør og overlys, høyskap m/speildør, dusjkabinett.

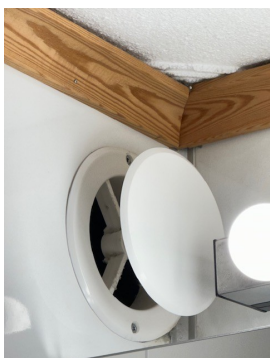
### ! TG 1 Ventilasjon

Veggventil via. luftepipe med mekanisk avtrekk.

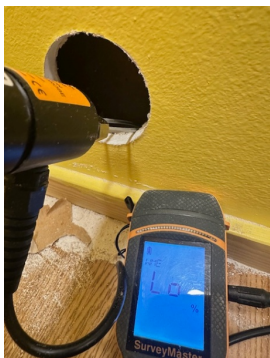
### ! TG 1 Tilliggende konstruksjoner våtrom

Det er boret hull i vegg. Fuktmåling med pigger inne i vegg - mot bad. Det påvises ikke fukt over normalen.

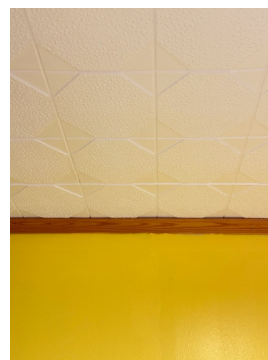
### ! TG 1 Overflater vegger og himling

Malte slette vegger og takplater i tak.

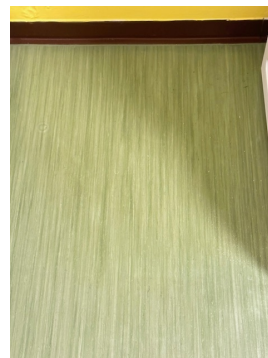
### ! TG 2 Overflater Gulv

Vinylbelegg med oppbrett på gulv. Høydeforskjell på gulv fra dørterskel til topp slukrist er 30 mm.

Mer enn halvparten av forventet brukstid er oppbrukt på vinylbelegg.

Overvåk tilstanden jevnlig. For å få tilstandsgrad 0 eller 1 må vinylbelegg oppgraderes, med tidspunktet for når dette er nødvendig er vanskelig å si noe om.

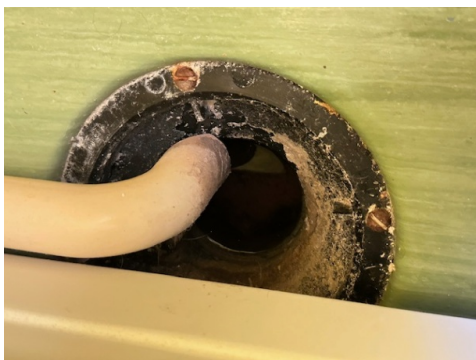
### ! TG 2 Sluk, membran og tettesjikt

Plastsluk med klemring. Vinylbelegg på gulv og malte slette vegger.

- Mer enn halvparten av forventet brukstid er passert på membranløsningen.
- Mer enn halvparten av forventet brukstid er passert på slukløsningen.

- Overvåk tilstanden jevnlig. For å få tilstandsgrad 0 eller 1 må slukløsningen skiftes ut og sannsynligvis må også membransjiktet skiftes/utbedres. Det er imidlertid vanskelig å si noe om tidspunktet for når dette er nødvendig.

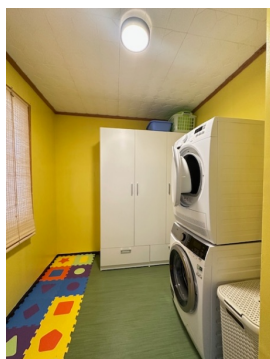
### ! TG 1 Sanitærutstyr og innredning

Opplegg for vaskemaskin. Høyskap.

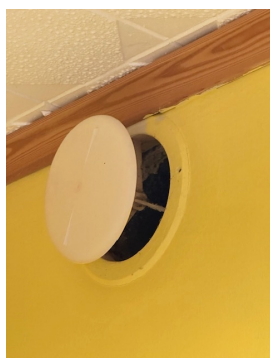
### ! TG 1 Ventilasjon

Veggventil via. luftepipe med mekanisk avtrekk.

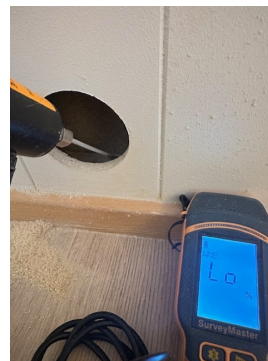
### ! TG 1 Tilliggende konstruksjoner våtrom

Det er boret hull i vegg. Fuktmåling med pigger inne i veggen - mot vaskerom. Det påvises ikke fukt over normalen.

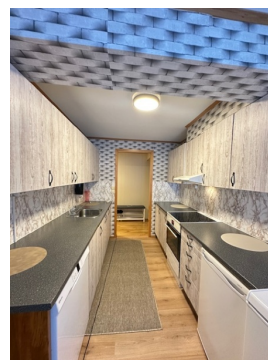
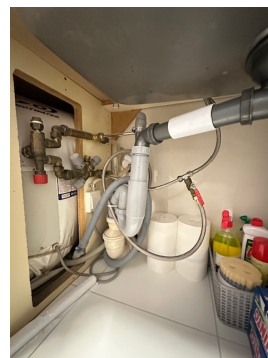
### ! TG 1 Overflater og innredning

Kjøkkeninnredning utvidet og oppgradert i 2014. Melaminbelagte skrog. Folierte slette dører og fronter. Laminat benkeplate med nedfelt oppvaskkum m/1-greps blandebatteri. Kitschen Wall mellom benk og overskap. Frittstående komfyr, oppvaskmaskin og kjøleskap. Ventilator over komfyr.

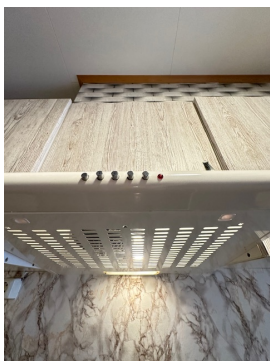
### ! TG 1 Avtrekk

Ventilator over komfyr.

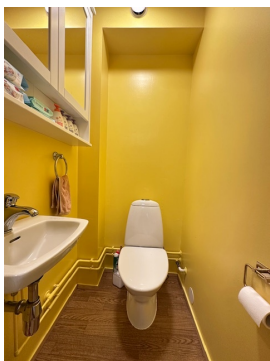
#### TG 1 Overflater og konstruksjon

Toalettrom. Vinylbelegg på gulv, malte vegger og takplater i tak.  
Porselensvask. Overskap m/speildører. Frittstående klosett. Veggventil.  
Det opplyses på generelt grunnlag at vanntilførsel til rom uten sluk og  
vanntette overflater er en risikokonstruksjon som erfaringsmessig kan  
ha hyppig skadefrekvens.

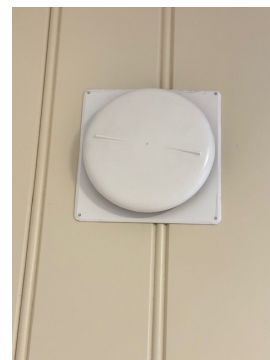
#### TG 1 Ventilasjon

Ventilasjon gjennom veggventiler og vinduer som kan åpnes. Mekanisk avtrekk på kjøkken. Avtrekk på bad, toalettrom og vaskerom via luftpipe.

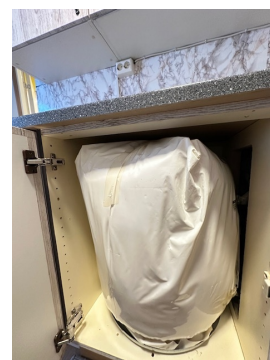
#### TG 1 Varmtvannstank

120 l varmtvannsbereider, plassert i kjøkkenbenk.

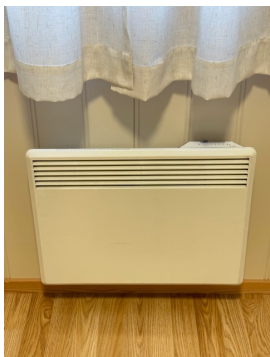
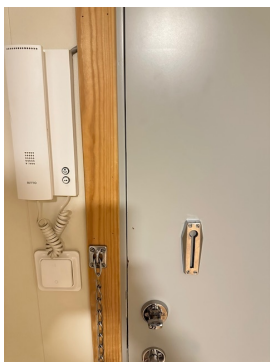
#### TG 1 Andre installasjoner

Leiligheten har elektriske panelovner og elektrisk varmekabler i gulv på bad. Sikkerhetslenke på inngangsdør. Porttelefon til felles inngangsdør.

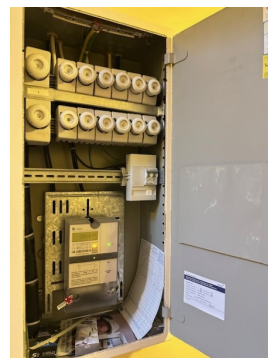
## Elektrisk anlegg

Sikringsskap med skrusikringer og en automatsikring. Ny strømmåler. Skjult anlegg. T-We TV og bredbånd.

Ved omsetning av bolig vil man få endring i bruk av elektrisk anlegg. Derfor anbefales det på generelt grunnlag at en registrert elektroinstallatør foretar en kontroll av boliginstallasjonen ved eierskifte.
