# Tilstandsrapport

Boligbygg med flere boenheter

Kvartsveien 10 , 1158 OSLO

Oppdragsnr.: 14377-3450

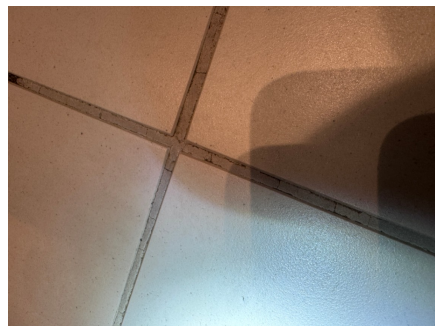
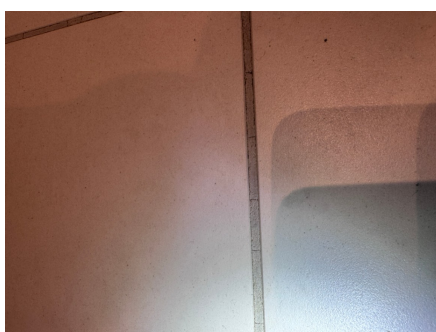
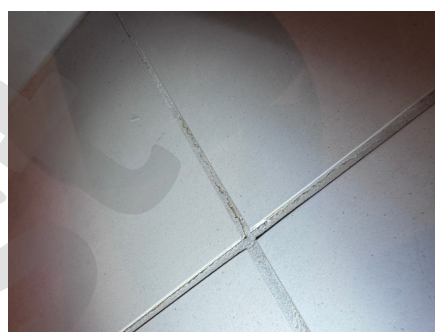
Det er registrert krakkeleringer i fugemassen flere steder. Det ble ikke registrert løse fliser ved kontroll. Årsaken til krakkeleringene er ikke kjent.

Krakkeleringer i fugemassen kan oppstå som følge av bevegelser i underlaget eller naturlig aldring av fugematerialet. Det ble ikke registrert løse fliser ved befaringen. Forholdet vurderes derfor ikke å ha vesentlig betydning for funksjonen per i dag, men anbefales fulgt opp over tid. Dersom det oppstår løse fliser, økende sprekke-dannelser eller andre endringer, bør dette undersøkes nærmere av en fagperson.

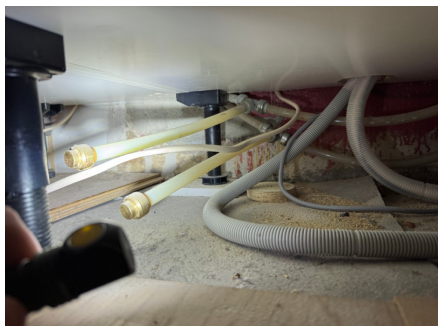
Rørsystemet fremstår ikke som et komplett rør-i-rør-system, da vannrørene til kjøkkenet mangler varerør.

Manglende varerør innebærer at eventuelle lekkasjer fra vannrørene ikke nødvendigvis vil ledes kontrollert tilbake til fordelerskapet slik et komplett rør-i-rør-system er ment å gjøre. Dette kan øke risikoen for skjulte fuktskader ved lekkasje.

Forholdet bør tas hensyn til ved fremtidige arbeider på vanninstallasjonen. Ved oppgradering eller utskifting av rørene anbefales det å etablere et komplett rør-i-rør-system med varerør.
