# Tilstandsrapport

Boligbygg med flere boenheter

Kvartsveien 10 , 1158 OSLO

Befaringsdato: 12.03.2026

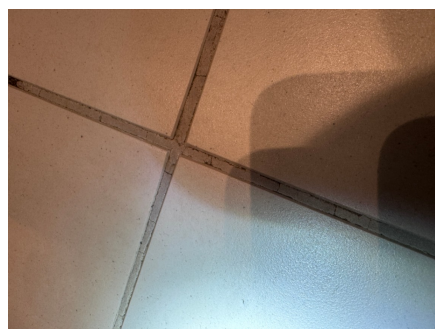
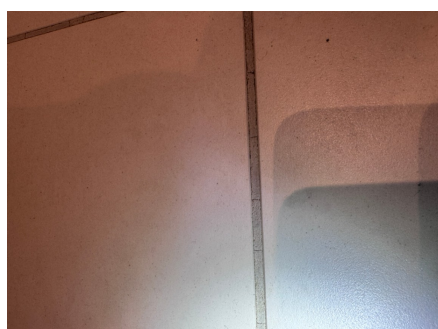
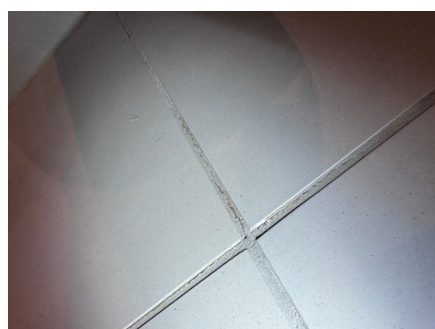
Det er registrert krakkeleringer i fugemassen flere steder. Det ble ikke registrert løse fliser ved kontroll. Årsaken til krakkeleringene er ikke kjent.

Krakkeleringer i fugemassen kan oppstå som følge av bevegelser i underlaget eller naturlig aldring av fugematerialet. Det ble ikke registrert løse fliser ved befaringen. Forholdet vurderes derfor ikke å ha vesentlig betydning for funksjonen per i dag, men anbefales fulgt opp over tid. Dersom det oppstår løse fliser, økende sprekke-dannelser eller andre endringer, bør dette undersøkes nærmere av en fagperson.

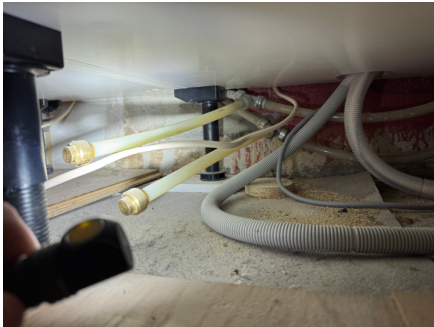
Rørsystemet fremstår ikke som et komplett rør-i-rør-system, da vannrørene til kjøkkenet mangler varerør.

Manglende varerør innebærer at eventuelle lekkasjer fra vannrørene ikke nødvendigvis vil ledes kontrollert tilbake til fordelerskapet slik et komplett rør-i-rør-system er ment å gjøre. Dette kan øke risikoen for skjulte fuktskader ved lekkasje.

Forholdet bør tas hensyn til ved fremtidige arbeider på vanninstallasjonen. Ved oppgradering eller utskifting av rørene anbefales det å etablere et komplett rør-i-rør-system med varerør.
