Enebolig
Finnbråta 27
2080 Eidsvoll

Boligens tekniske tilstand:

Dato: 07/11/2024

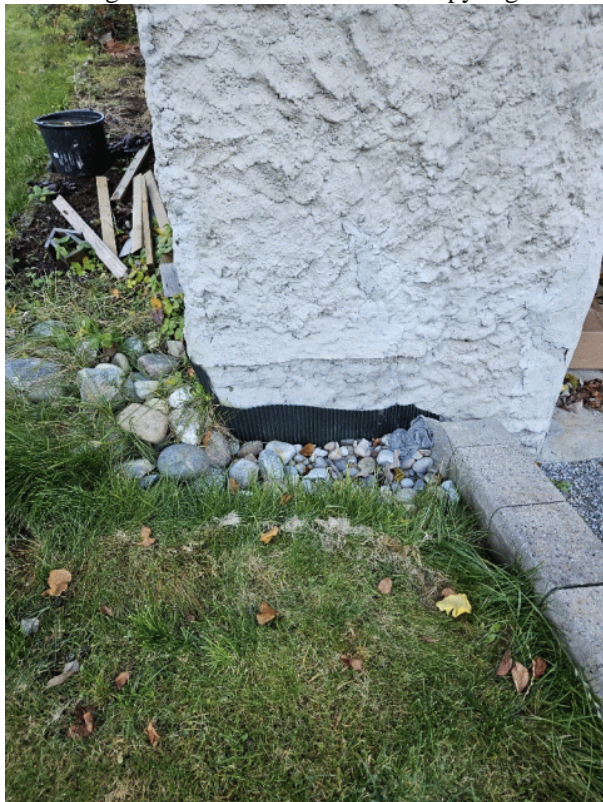
1. Grunn og fundamenter**TG 2** 1.1 Byggegrunn, fundamenter, grunnmur, drenering og sikring mot vann og fuktighet

Det er synlig setningsprekker og riss på grunnmur på alle sider av eneboligen. TG2

Det ble fuktsøkt noe forhøyde fuktverdier i gulv på vaskerom og i garderoben i underetasje, dette er en indikasjon at det ikke ligger tettesjikt (plast) til grunn under fundament. TG2 Se også punkt 9.1 - 9.1.3.

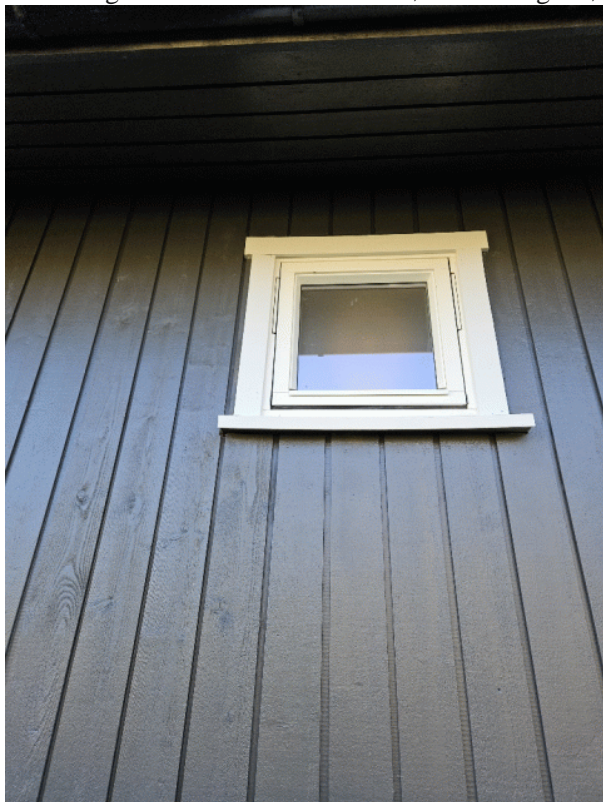
TG 2 2.1 Yttervegger

Det er påvist skader, sprekker og råteskade på kledningen.

Ytterkledningen fremstår i grei stand med noe tørrsprekker og ytterkledningen har passert mer enn halvparten av sin forventet levetid. TG2

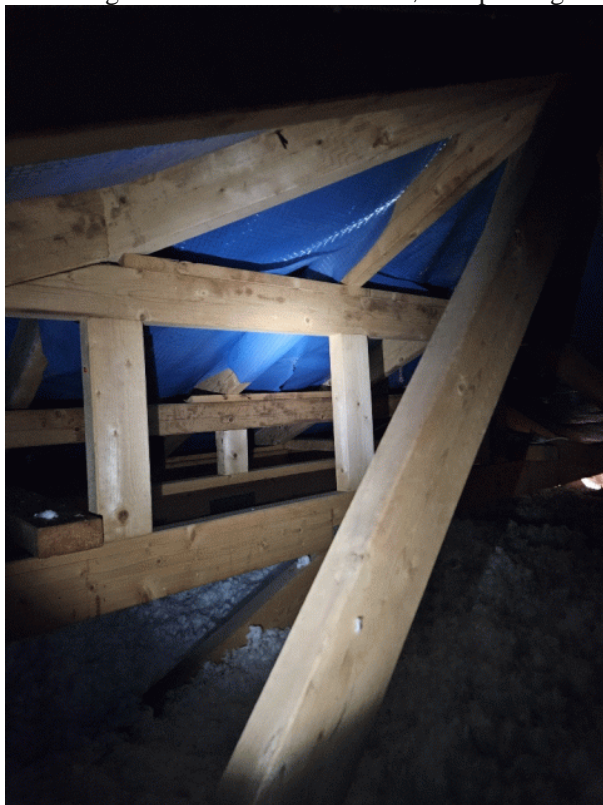
TG 2 4.2 Undertak, lekter og yttertekking (taktekkingen)

Det er noe fukt merker og skadet dampsperre mot gavlside og baksiden av undertaket. TG2

Skorsteinen er fra byggeår og brannmur har en liten riss/sprekker bak peisovn i stue 1.etasje. TG2

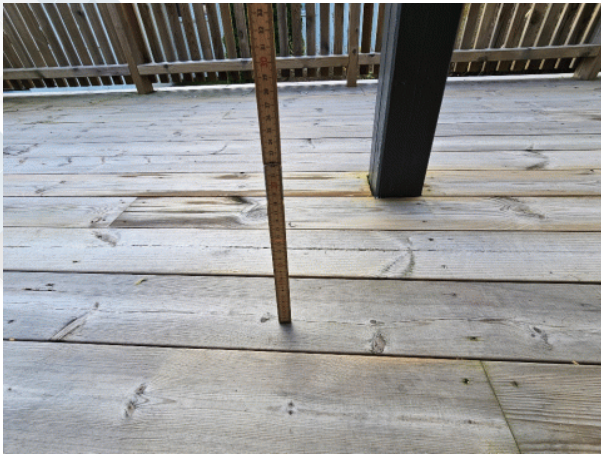
Det ble målt høye fuktverdier på omramming mellom trapp og terrassen. TG2

Bjelkelaget under terrassen har stedvis fukt skjolder. TG2

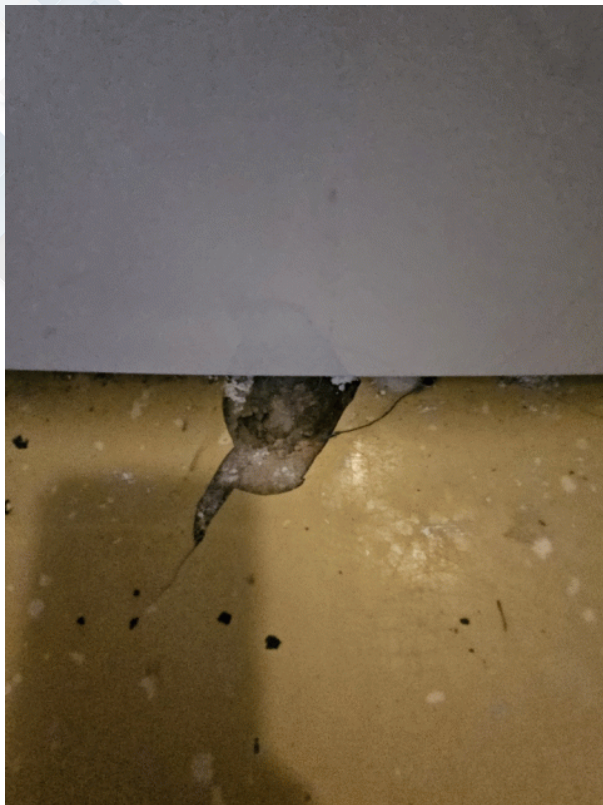
Det er skade på belegget under vaskemaskin og belegget har passert mer enn sin forventet levetid. TG3

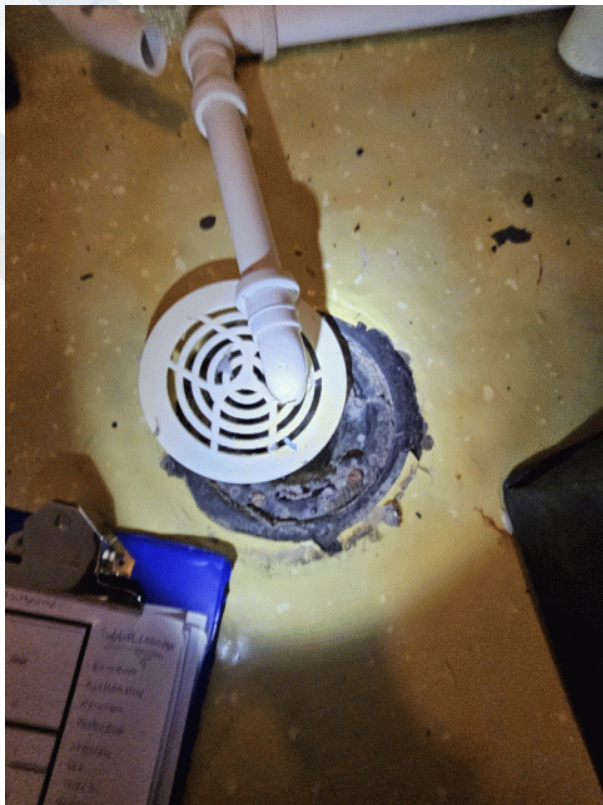
**TG 3** 7.1.3 Membran, tettesjiktet og sluk

Det er skade på belegget under vaskemaskin og belegget er ikke lagt under klemring i sluk. TG3

Det ble fuktsøkt høye fuktverdier på tilfeldige utvalgte steder på gulvet hvor det registres høye fuktverdier. TG2

7.1.3	Vaskerom underetasje Membran, tettesjiktet og sluk
	<p>Belegget har passert mer enn sin forventet levetid som membran. TG2</p> <p>Det er skade på belegget under vaskemaskin og belegget er ikke lagt under klemring i sluk. TG3</p> <p>Det ble fuktsøkt høye fuktverdier på tilfeldige utvalgte steder på gulvet hvor det registres høye fuktverdier. TG2</p> <p>Det ble ikke boret hull for å måle fukt fra tilstøtende rom til vaskerom, grunnet at vegger er av lettklinkerbetong og at rør er ført opp i etasjeskille. TGIU</p> <p>Estimert kostnad er ment å være retningsstyrende for denne type arbeid. Denne rapporten må ikke oppfattes som et pristilbud på utbedring. Endelig pris på utbedring får man først hvis det innhentes pristilbud fra håndverkerfirmaer.</p>
	Takstmannens prisvurdering ved utskifning antas mellom Kr. 10.000. - og 25.000.-
