Enebolig m/garasje  
Fogtegata 24  
3936 Porsgrunn

#### Boligens tekniske tilstand:

Utført av:  
Takstmann  
**Kenneth Sørø Olsen**  
Dato: 23/09/2025

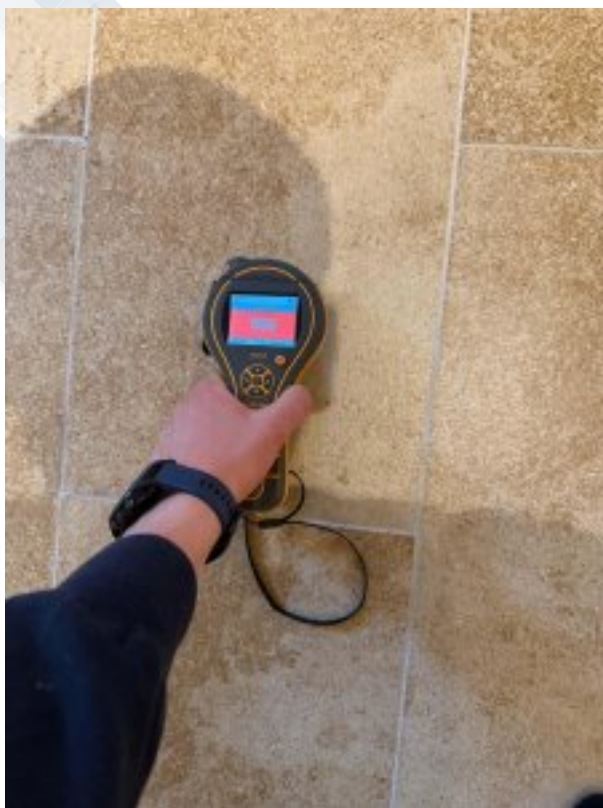
##### TG 2 9.1.3 Fuktmåling og ventilasjon

Det ble gjennomført fuktsøk i luke til stoppekran uten funn av unormale verdier. Overflatesøk på øvrige tilgjengelige flater viste derimot forhøyede fuktverdier. Dette kan indikere begynnende fuktskader i konstruksjonen. Forholdet bør undersøkes nærmere for å avklare årsak og omfang, med påfølgende utbedringer ved behov.

TG2 vurderes grunnet forhøyede fuktverdier på tilgjengelige overflater.

| | <p>Merknad: Normale verdier ved stoppekran, forhøyede fuktverdier i tilgjengelige overflater.</p> <p>Konsekvens: Risiko for begynnende fuktskader i konstruksjonen over tid.</p> <p>Tiltak: Bør undersøkes nærmere for å avdekke årsak og omfang, samt utbedres ved behov.</p> |
