Fogtegata 24, 3936 PORSGRUNN

**Romslig og koselig enebolig med  
garasje - Barnevennlig område -  
Nærhet til Frierfjorden.**

Enebolig m/garasje  
Fogtegata 24  
3936 Porsgrunn

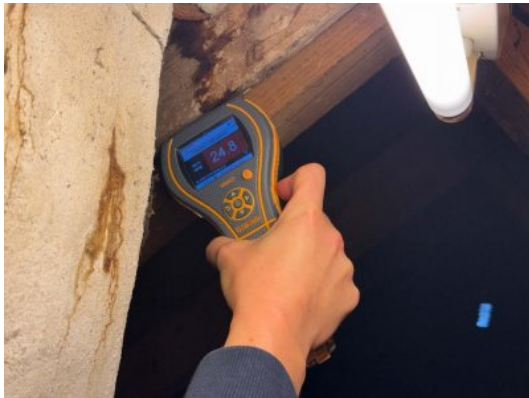
Loftet ble undersøkt fra gangbart gulv. Det ble registrert forhøyede fuktverdier på 22,6–24,8 vekt% i trefuktighet rundt pipe. Dette indikerer fuktpåvirkning som kan skyldes mangelfull tetting utvendig. Omfang og årsak bør undersøkes nærmere for å hindre utvikling av skader.

TG2 vurderes grunnet fukt rundt pipe.

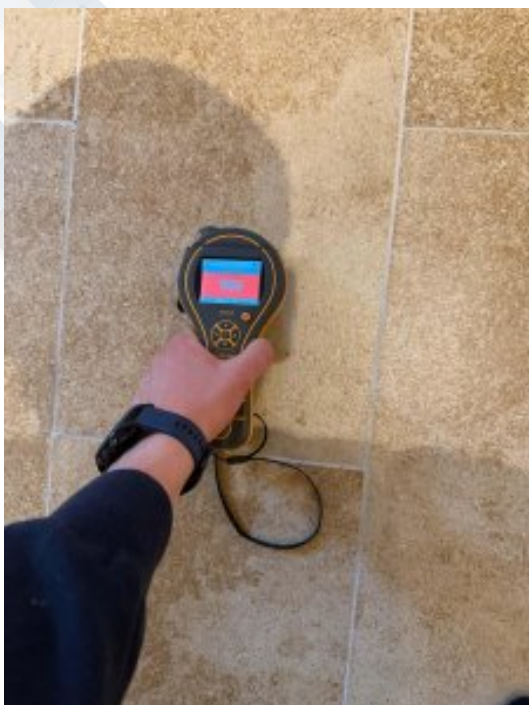
TG2 vurderes grunnet forhøyede fuktverdier på tilgjengelige overflater.
