# Tilstandsrapport

Boligbygg med flere boenheter

Motzfeldts gate 33B , 0561 OSLO

Befaringsdato: 10.03.2026

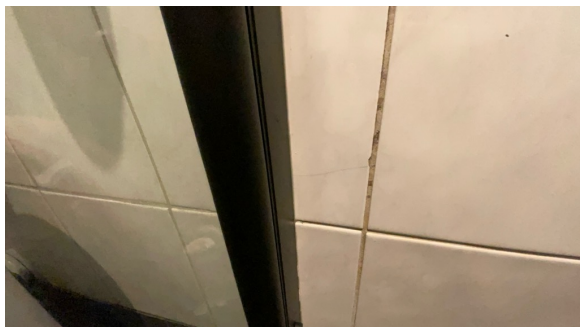
- Det er påvist sprekker i fliser.

TG 2 pga: Det er sprekk i en veggflis ved dusjdøren. Det er noen borrehull i veggen.

Sprekk i en veggflis.

- Det må gjøres tiltak for å utbedre avviket.

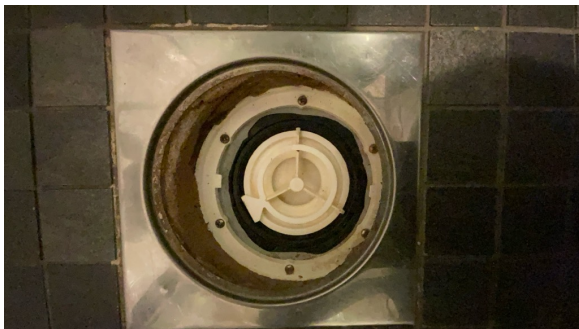
Det er plastsluk. Membranen er festet til klemringen på sluket.

- Mer enn halvparten av forventet brukstid er passert på membranløsningen.

TG 2 pga: Tettesjikt har nådd en alder som gjør tettheten usikker i tiden som kommer.

- Overvåk tilstanden jevnlig. For å få tilstandsgrad 0 eller 1 må tettesjiktet skiftes ut, men tidspunktet for når dette er nødvendig er vanskelig å si noe om.

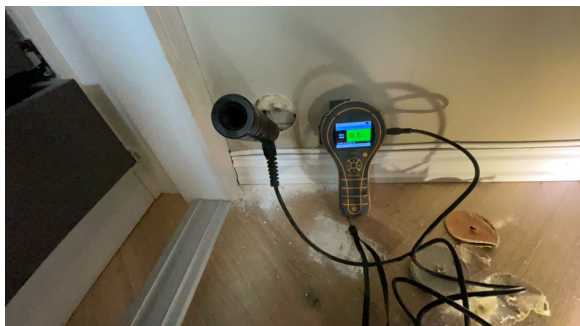
Hulltaking er foretatt i tilstøtende soverom. Det ble ikke påvist fukt i konstruksjonen.

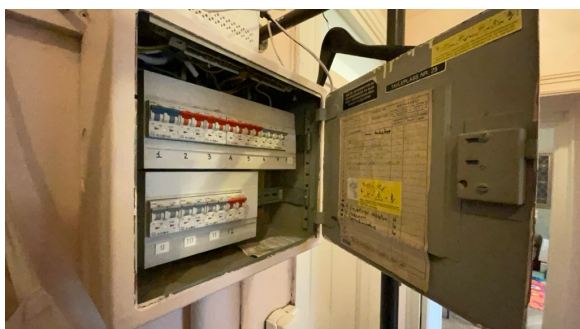
**Ja Boligen har et elanlegg uten dokumentasjon. Det bør gjennomføres en utvidet el-kontroll av en kvalifisert elektrofaglig person, og nødvendige tiltak vurderes deretter.**
