# Vedflata 8 2460 OSEN

## Tilstandsrapport Eierskifte

Boligtype: Fritidsbolig

Byggeår: 2021

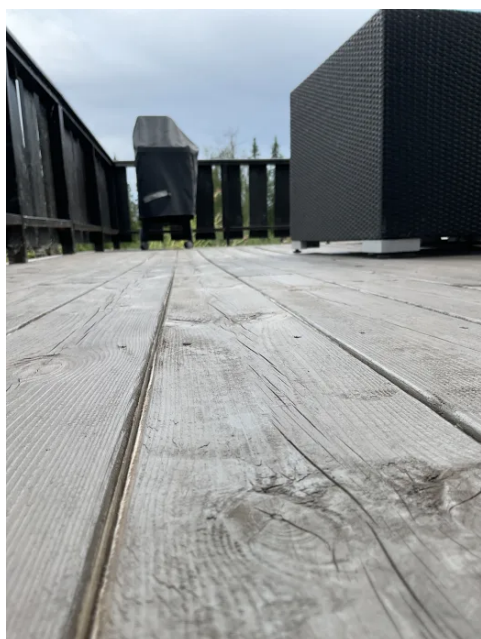
Tilbygget del av terrasse er skjev i forhold til eldre terrasse.  
Rekkverket har skjevheter.  
Rekkverket er dårlig innfestet og har behov for tiltak.

Skjevheter i gulv på terrasse.

Justering av bærepunkt på terrassen bør utføres.

Innfesting av rekkverk bør utbedres.

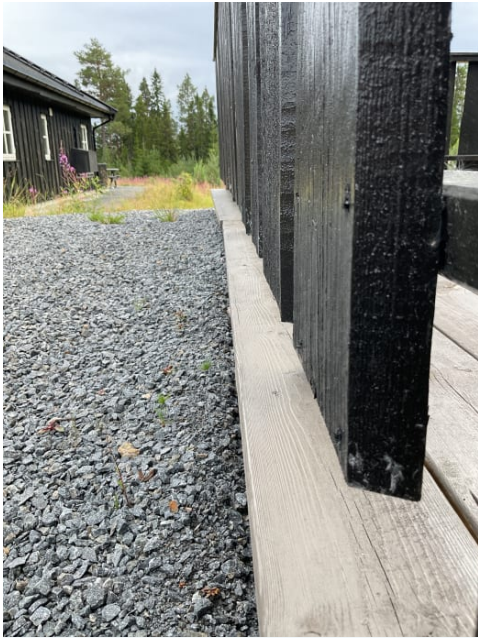
Tilbygg terrasse er skjev i forhold til eldre terrasse.

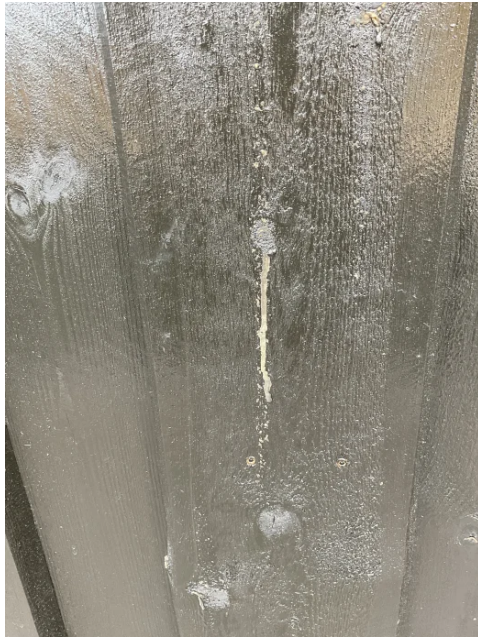
Utslag av kvae i kledning.

Enkelte sprekker i kledning og utslag av kvae

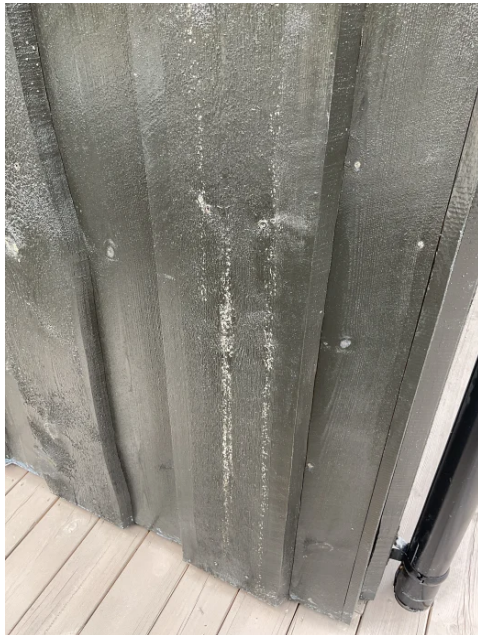
Utslag av kvae i kledning.

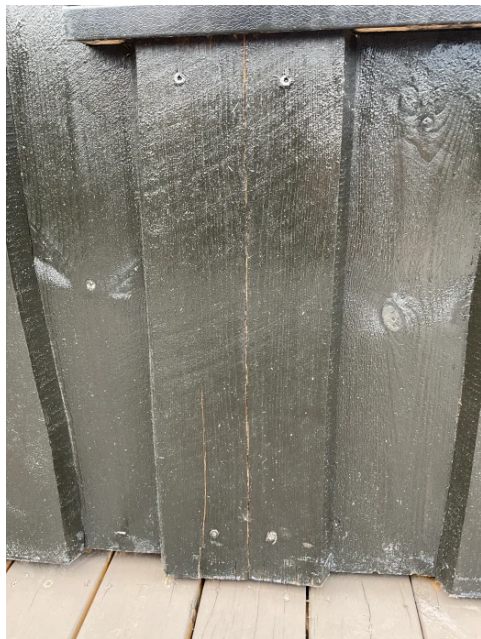
Sprekk i kledning.

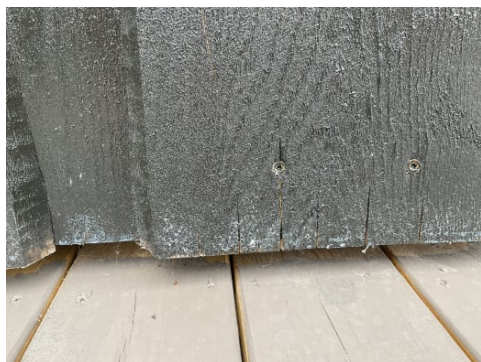
Sprekk i kledning.

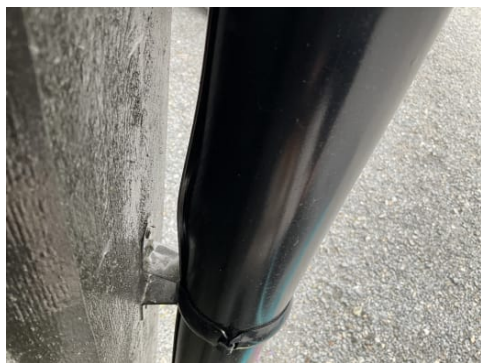
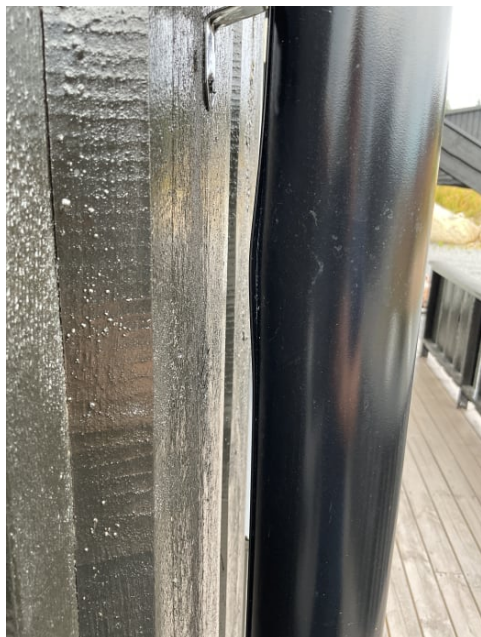
Frostsprenng i nedløp.

Det ble registrert buling/skade i nedløpsrør som er et symptom på frostsprenng.

Utbedring av skader må påregnes.

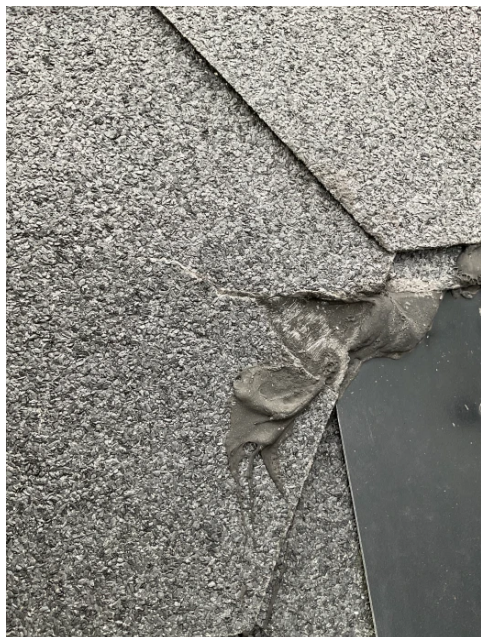
Sprekk i shingel ved pipe.

Takshingel ved pipe har revnet

Sprekk i shingel må utbedres.

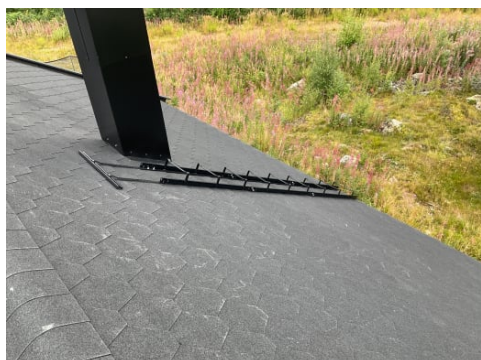
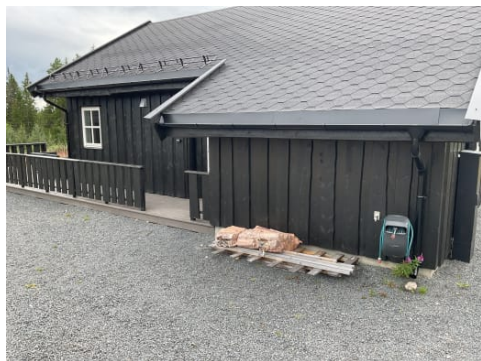
Det er ikke montert snøfangere på hele taket.

Det er kun krav til snøfangere på steder hvor personer og husdyr normalt oppholder seg. Dette omfatter alt areal som ligger inntil byggverket, slik som vei, fortau og utearealer. Det gjelder også balkonger og terrasser som ikke er avspærret. I området rundt en bygning må en anta at personer kan oppholde seg og barn leke, så lenge området ikke er fysisk avspærret.

Manglende snøfangere.

Snøfanger må etableres for god personsikkerhet.

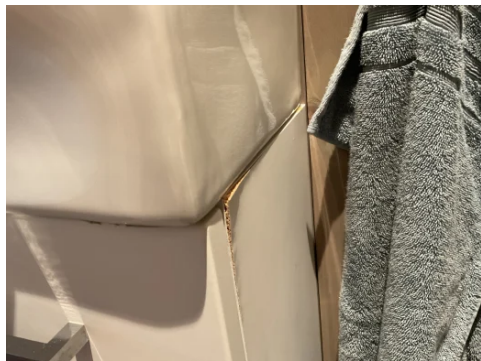
Skade på innredning.

Det er fuktskader pga vannsøl på servantskap.

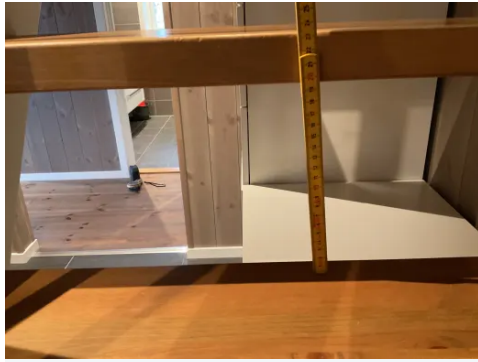
Avstand mellom trinn.

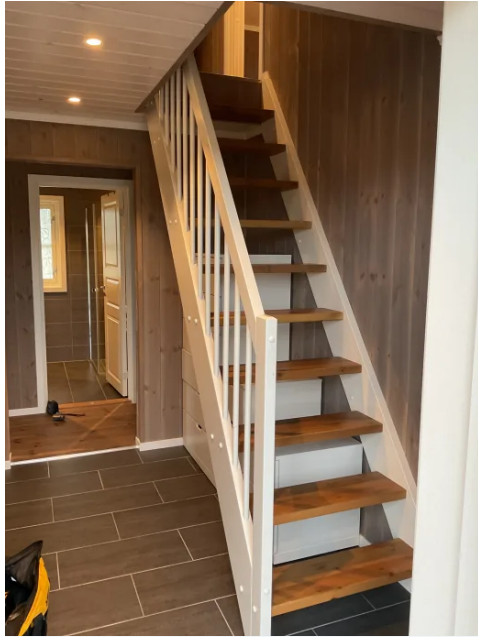
Manglende håndløper.

Trappen mangler håndløper langs veggen som er et krav iht dagens forskrift.

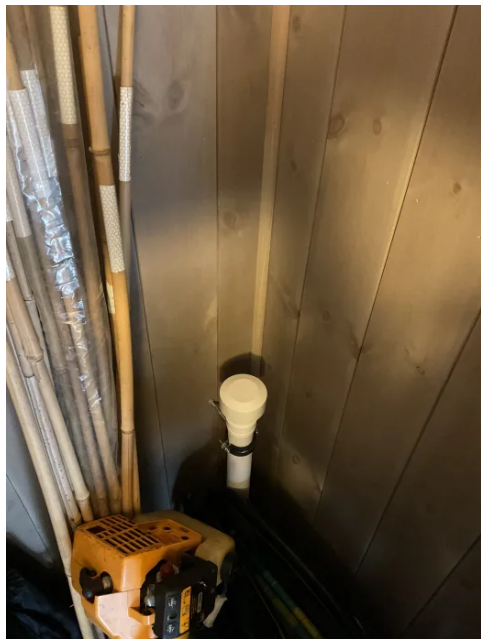
Kloakk er ikke luftet over tak. Lufting med vakumventil.

Vakumventil for lufting av klaokk.

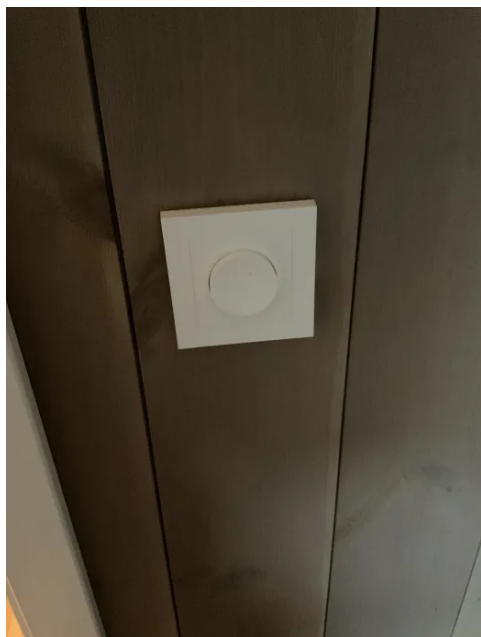
Deksel på dimmebryter på soverom hems er løst.

Deksel på dimmebryter er løst.

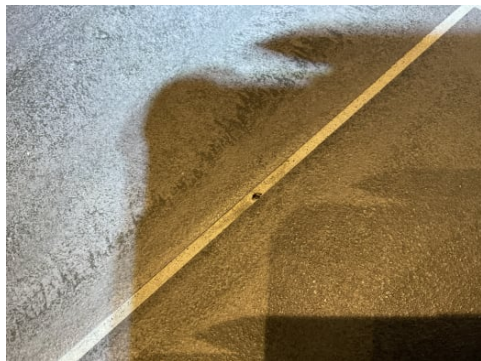
Det registreres hull i flisfug på gulv.

Hull i flisfug.

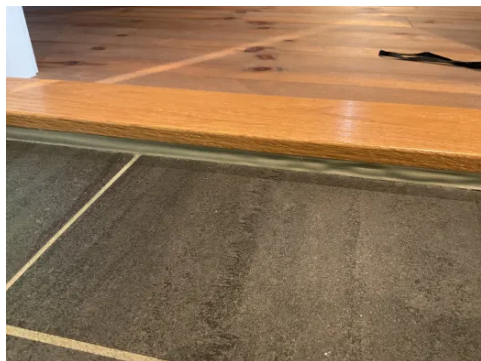
Manglende oppbrett av membran ved dør.

Det er ukjent om membranen er ført opp over ferdig gulvflis ved dørterskel, da dette området er tettet med silikon. Sikring av terskelområdet er en viktig del av fuktsikringen på våtrom, men uten inngrep i gulvkonstruksjonen kan dette ikke verifiseres.

Badet fungerer med dagens tilstand, men ved en evt lekkasje kan vann renne ut i tilstøtende rom ved terskel.

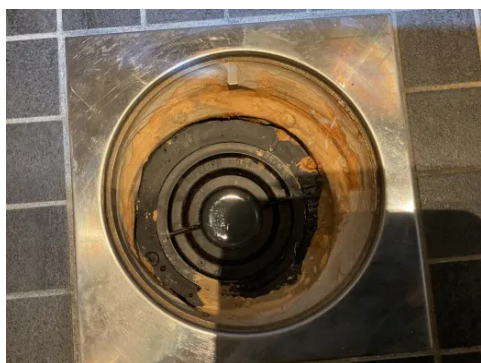
Ikke kontrollerbar utførelse av membran ved sluk.

| Er det påvist avvik ved utførelsen av membran/tettesjikt/klemring rundt sluk? | Ikke kontrollerbart |
