Tilstandsrapport

📍 Disenvegen 5A , 2318 HAMAR

Oppdragsnr.: 22651-1032

Boligbygg med flere boenheter - Byggeår: 1953

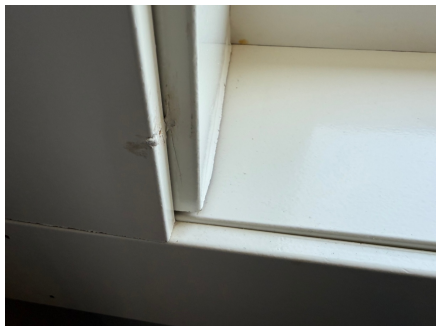
TG 1 Vinduer

Det er registrert svelleskade i utforing ved ett vindu på soverom. Det ble ikke registrert utslag ved fuktøk i området, og det er ikke påvist tegn til aktiv fuktpåvirkning ved befaring. Forholdet vurderes som en lokal skade i overflate/utforing, uten påvist funksjonssvikt for vinduet. Skadet utforing kan utbedres lokalt ved behov, eksempelvis med utskifting eller overflatebehandling av berørt del.

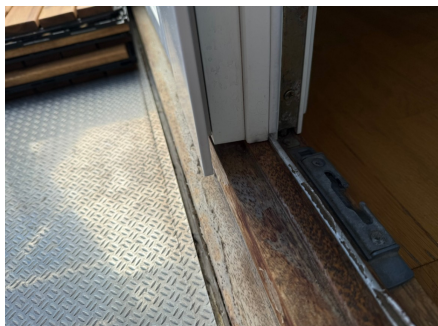
TG 2 Dører

Balkongdør og entrédør tar i karm/terskel ved åpning og lukking. Det er registrert skader på pakninger. Utvendig beslag på sidefelt til balkongdør hekker i terskel, slik at sidefeltet ikke lar seg åpne som tiltenkt. Forholdet medfører redusert brukbarhet og økt slitasje på dør, karm, terskel, pakninger og beslag.

Justering av dører, sidefelt og beslag anbefales. Skadde pakninger bør skiftes, og terskel/beslag bør tilpasses slik at dører og sidefelt fungerer som tiltenkt.

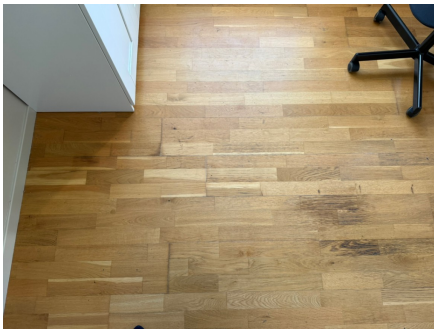
TG 2 Overflater

Innvendige overflater har normal bruksslitasje. Det er registrert misfarging i parkett på soverom. Det ble utført fuktsøk i området uten utslag, og det er ikke påvist tegn til aktiv fuktpåvirkning ved befaring. Forholdet vurderes som en lokal overflateskade, men medfører redusert estetisk uttrykk og usikkerhet knyttet til årsak.

Lokal utbedring eller utskifting av berørt parkett anbefales ved behov. Ved eventuell utbedring bør underlaget kontrolleres dersom det avdekkes tegn til tidligere fuktpåvirkning under gulvet.

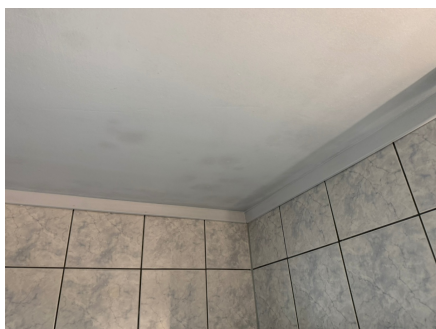
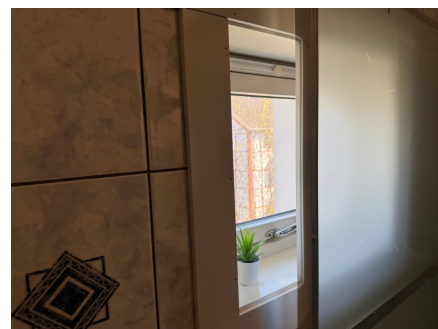
TG 2 Overflater vegger og himling

Det er registrert skjolder i himling på bad. Forholdet vurderes å ha sammenheng med begrenset ventilasjon og fuktbelastning i rommet. Vindu er plassert i våtsone og er ikke utført med fuktbestandige materialer. Det er ikke registrert skader på vindu eller omkringliggende overflater, noe som vurderes å ha sammenheng med at det benyttes dusjkabinett. Forholdene medfører økt risiko for videre misfarging, overflateslitasje og skadeutvikling på vindu, himling og tilstøtende konstruksjoner dersom rommet får økt fukt- eller vannbelastning.

Ventilasjonen bør forbedres, og skjolder i himling bør rengjøres og overflatebehandles. Fortsatt bruk av dusjkabinett anbefales som risikoreducerende tiltak, da dette begrenser vannbelastningen på vindu og veggoverflater i våtsonen.

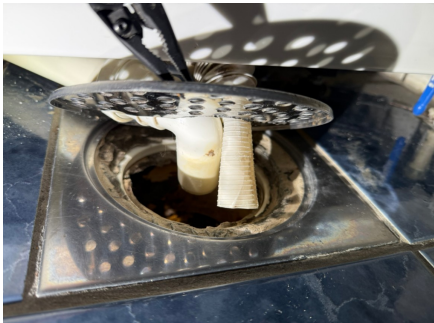
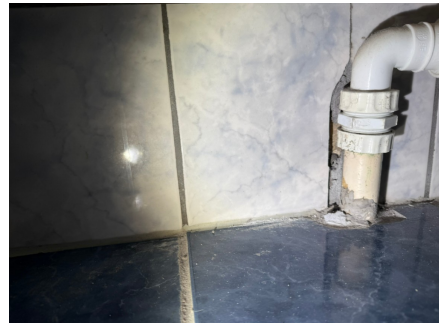
! TG 2 Sluk, membran og tettesjikt

Det er registrert mangelfull/feil utførelse rundt rørgjennomføringer i vegger. Mer enn halvparten av forventet brukstid er passert på membran og slukløsning. Sluket er uoversiktlig, og overgangen mellom membran og sluk kan ikke verifiseres. Forholdene medfører usikker tetthet og økt risiko for fukt i gulvkonstruksjonen og tilstøtende konstruksjoner ved vannbelastning.

Rørgjennomføringer bør utbedres slik at tettesjiktet blir tilfredsstillende ivaretatt. Ved eventuell oppgradering bør sluk, membran og øvrig tettesjikt skiftes. Fortsatt bruk av dusjkabinett anbefales som risikoreduserende tiltak i påvente av oppgradering, da dette begrenser vannbelastningen på gulv og vegger.

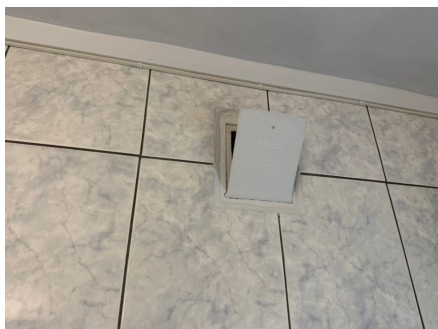
TG 2 Ventilasjon

Badet har kun naturlig ventilasjon. Dette gir begrenset og varierende luftskifting, og fuktig luft fjernes i mindre grad enn ved mekanisk avtrekk. Forholdet medfører økt risiko for kondens, skjolder, misfarging og fuktrelaterte skader på overflater og tilstøtende konstruksjoner.

Det anbefales å etablere mekanisk avtrekk fra rommet. Ventilasjonsløsningen bør utføres slik at fuktig luft ledes ut av bygget på en egnet måte.

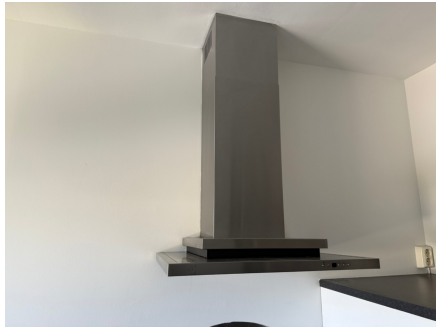
TG 2 Avtrekk

Det er kun montert kullfilterventilator på kjøkkenet. Det er ikke registrert annen forsert eller mekanisk avtrekkløsning fra kokesonen. Kullfilterventilator fører ikke fuktig luft og matos ut av bygget, og forholdet medfører redusert ventilering av kjøkkenet samt økt risiko for lukt, fuktbelastning og tilsmussing på nærliggende overflater.

Det anbefales å avklare muligheten for etablering av mekanisk avtrekk fra kokesonen med boretslaget. Det bør påregnes at tiltak som berører felles bygningsdeler, herunder yttervegg, ventilasjonskanaler eller fasade, krever godkjenning fra boretslaget før arbeidene iverksettes.

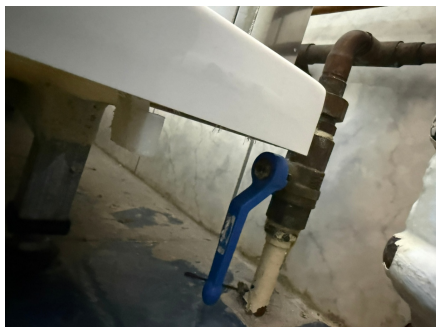
TG 2 Vannledninger

Mer enn halvparten av forventet brukstid er passert på innvendige vannledninger. Det er ikke opplyst om eller registrert lekkasjer ved befaring, men alder gir økt risiko for svekkelser, lekkasjer og plutselige skader på eldre rørinstallasjoner.

Det er ikke behov for straktiltak dersom anlegget fungerer som tiltenkt. Utskifting av eldre vannledninger bør påregnes ved fremtidig oppgradering eller dersom det oppstår tegn til lekkasje, korrosjon eller funksjonssvikt.

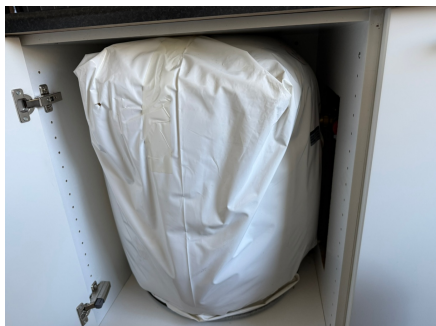
TG 2 Varmtvannstank

Varmtvannsbereder er plassert i kjøkkeninnredning. Det er ikke påvist tilfredsstillende avrenning eller annen kompenserende lekkasjesikring fra berederen. Forholdet medfører økt risiko for fuktskader på innredning, gulv og tilstøtende konstruksjoner ved eventuell lekkasje.

Det anbefales å etablere automatisk vannstoppesystem med fuktsensor ved berederen. Alternativt bør det etableres annen egnet lekkasjesikring som sikrer at eventuell lekkasje blir oppdaget og begrenset tidlig.
