# Tilstandsrapport

ENEBOLIG OVER 2 PLAN MED TERRASSE OG  
CARPORT

Skausnaret 7 C, 1262 OSLO

Befaringsdato: 12.08.2025

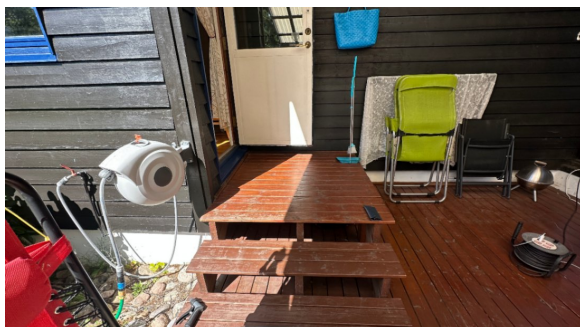
- Det er avvik:
- Det mangler rekkverk ned fra utvendig trapper på terrassen.
- Det er ikke montert rekkverk/håndløpere i trappen, og den er ikke ergonomisk å gå i i henhold til TEK 17. Trappen har en naturlig stil og er plassbygget, som kan være årsaken til dette.

- Tiltak:
- Utbedring må til for å kunne lukket avviket, montering av rekkverk bør gjennomføres.

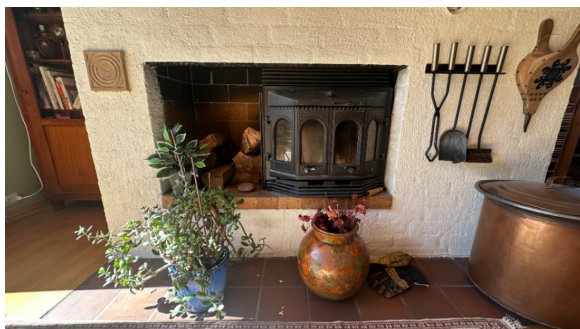
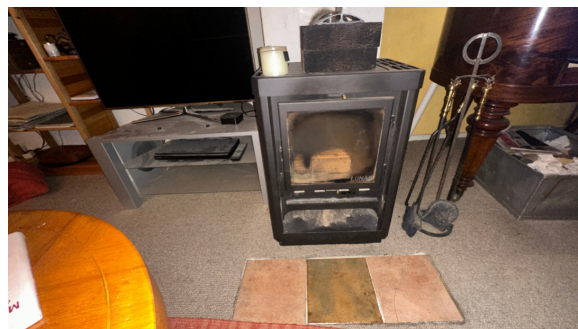
- Det er avvik:

- Montering av ildsikker plate i fornt av sotluke og skifte ut eksisterende må til for å lukke avviket.

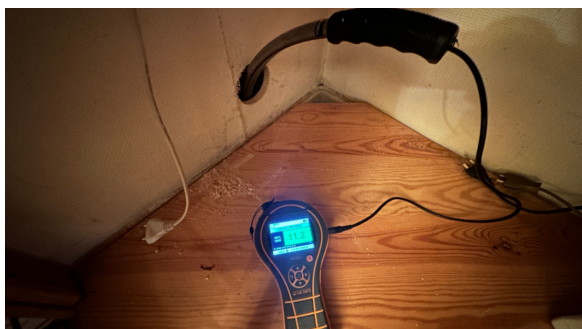
## TG 2 Rom Under Terreng

Dette er uheldig løsning da det ved evt. fuktinnslag eller kapillært oppsug fra grunnen, kan oppstå kondens i konstruksjonen som ikke vil bli effektivt luftet ut.

Vær oppmerksom på at kjellere/rom under terreng anses som mer utsatte konstruksjoner på grunn av deres tilbøyelighet til å oppleve fuktproblemer. Selv om underetasjen fremstod tørr på befaringsdagen, kan endringer i værforhold og årstider føre til høyere fuktnivåer. Dersom det oppstår høye fuktnivåer kan det resultere i skader over tid på bygningsstrukturen.

Ytterligere undersøkelser anbefales og må sees i sammenheng med drenering.

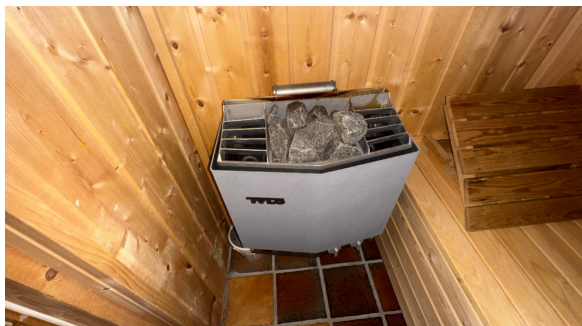
Konsekvens: Begrenset lufting kan over tid gi oppfukning i kledning og tilstøtende konstruksjoner, med risiko for misfarging/mugg. Gulv mot grunn reduserer spredningsomfanget, men eliminerer ikke risikoen for lokale fuktskader.

Konstruksjonen er ikke funksjonstestet. Eier opplyser at anlegget fungerer som tiltenkt.

Det anbefales videre undersøkelser, og anlegget bør kontrolleres av kvalifisert fagperson før eventuell bruk.

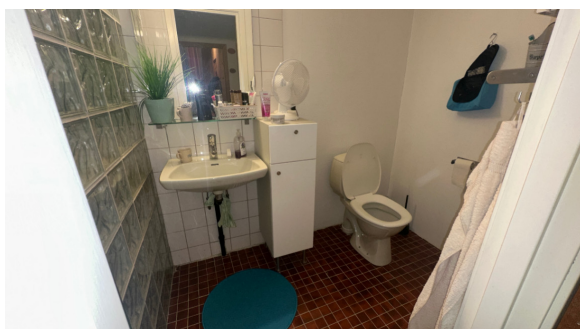
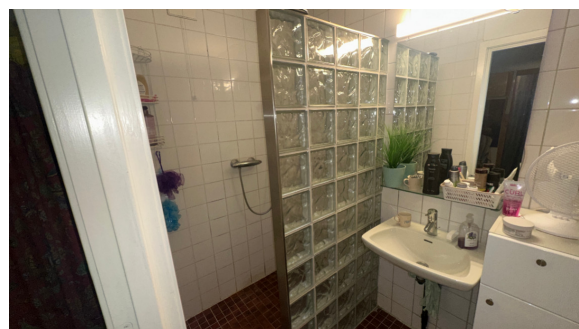
### 1 TG 2 Tilliggende konstruksjoner våtrom

Det ble i tillegg, rutinemessig søkt etter fukt i dusjonens vegger med fuktindikator (Protimeter SM) på befaringen, og det var noe indikasjoner på fukt. Fuktsøk gir kun en indikasjon og må ikke oppfattes som en garanti for baderommet. Gulv måles ikke.

Målinger viste 18,1 % (gult område) vektprosent i treverket, som indikerer et noe forhøyet fuktinnhold.

- Tilstandsgrad 2 er tildelt, ettersom fuktinnholdet (gult nivå) i treverket ligger rett over anbefalt grenseverdi. Ved ytterligere økning i fuktinnhold kan det oppstå forhold som gir grobunn for mugg- og soppvekst.

Utbedring vurderes som naturlig å gjennomføre i forbindelse med en fremtidig modernisering av badet. Det ble ellers ikke registrert øvrige symptomer fukt, på befaringsdagen.

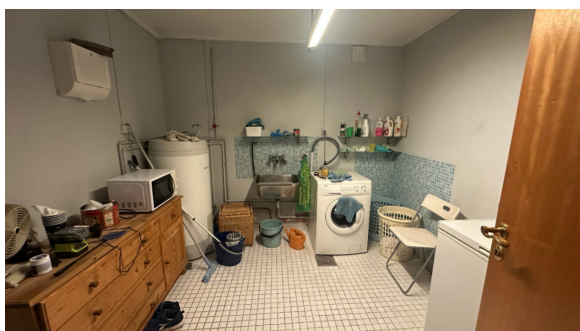
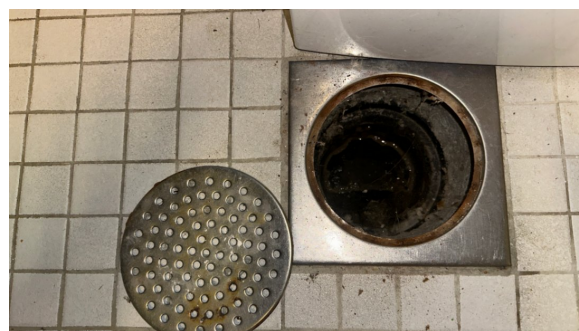
- Det er avvik:

- Tiltak:
  - For å få tilstandsgrad 0 eller 1 må overnevnte utbedres. I forbindelse med oppgradering/modernisering av vaskerommet vil dette være mest naturlig.

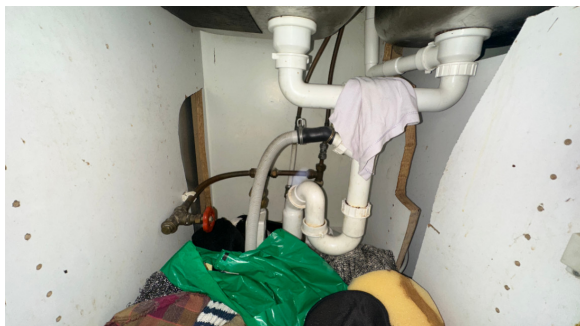
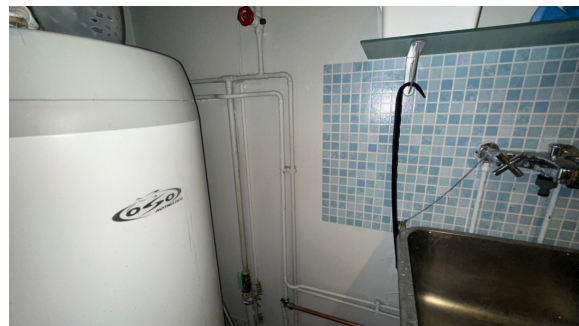
- Det er avvik:
- Mer enn halvparten av forventet brukstid er oppbrukt på innvendige vannledninger.

- Tiltak:
  - Det er ikke behov for utbedringstiltak siden anlegget fungerer som tiltenkt, men ut ifra alder kan skader plutselig oppstå på eldre anlegg. Ifm. oppgradering av våtrom vil det være naturlig med utskiftning av rør.

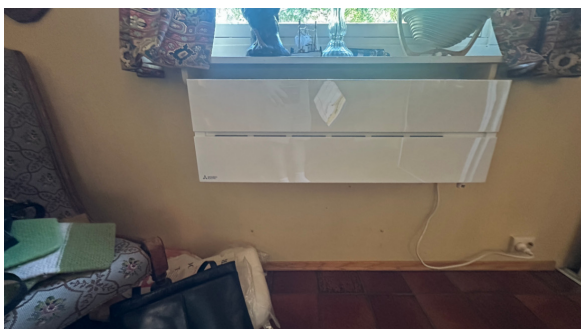
- Det er avvik:
- Bygningen har den naturlige ventilasjonen som var vanlig på byggetiden. Ventilasjonsløsningen er enklere enn det som benyttes i dag.
