# Tilstandsrapport

ENEBOLIG OVER 2 PLAN MED TERRASSE OG  
CARPORT

Skausnaret 7 C, 1262 OSLO

# gnr. 190, bnr. 497

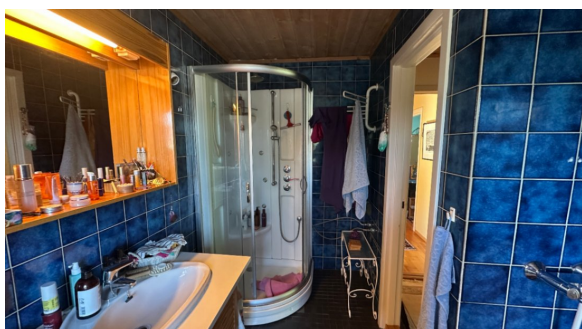
## 1.ETASJE > BAD

### TG 1 Tilliggende konstruksjoner våtrom

Det ble utført hulltaking i tilstøtende rom (gang), uten unormale avvik.

Det påpekes likevel at det kan være symptomer som ikke er synlig før man evt. moderniserer baderommet og gjør inngrep i konstruksjoner.

Det ble i tillegg, rutinemessig søkt etter fukt i dusjonens vegger med fuktindikator (Protimeter SM) på befaringen, og det var ingen indikasjoner på fukt. Fuktsøk gir kun en indikasjon og må ikke oppfattes som en garanti for baderommet. Gulv måles ikke.

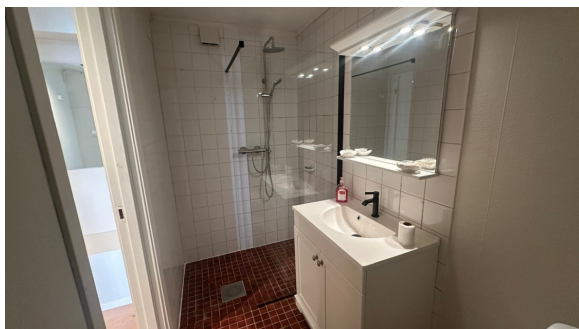
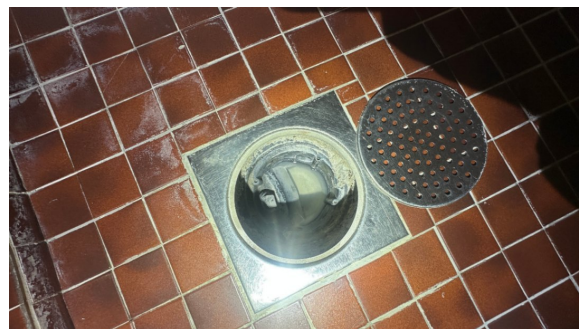
## UNDERETASJE > BAD

### TG 2 Tilliggende konstruksjoner våtrom

Det ble utført hulltaking i tilstøtende rom (kjellerstue), uten unormale avvik.

Det ble i tillegg, rutinemessig søkt etter fukt i dusjonens vegger med fuktindikator (Protimeter SM) på befaringen, og det var noe indikasjoner på fukt. Fuktsøk gir kun en indikasjon og må ikke oppfattes som en garanti for baderommet. Gulv måles ikke.

Målinger viste 18,1 % (gult område) vektprosent i treverket, som indikerer et noe forhøyet fuktinnhold.

- Tilstandsgrad 2 er tildelt, ettersom fuktinnholdet (gult nivå) i treverket ligger rett over anbefalt grenseverdi. Ved ytterligere økning i fuktinnhold kan det oppstå forhold som gir grobunn for mugg- og soppvekst.

Utbedring vurderes som naturlig å gjennomføre i forbindelse med en fremtidig modernisering av badet. Det ble ellers ikke registrert øvrige symptomer fukt, på befaringsdagen.

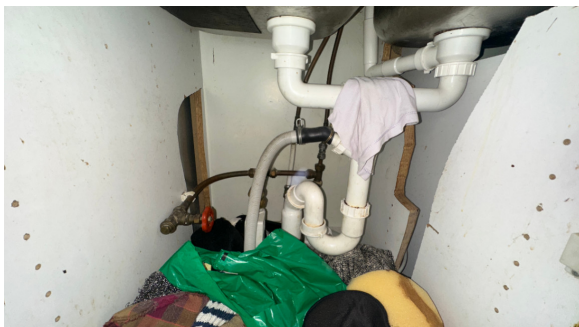
### TG 2 Avløpsrør

Interne og synlige avløpsrør i plast.

Konsekvens - Over tid kan aldrende avløpsrør utvikle svakheter i skjøter eller materialer, noe som øker risikoen for lukt, fukt og i verste fall vannskader.

- Andre tiltak:
  - Det er ikke behov for utbedringstiltak siden anlegget fungerer i dag, men ut ifra alder kan skader plutselig oppstå på eldre anlegg. I forbindelse med oppgradering av våtrom vil det være naturlig med utskiftning av rør.
