Tilstandsrapport

📍 Skogduevegen 24 , 2032 MAURA

gnr. 147, bnr. 151

Rapportdato: 28.04.2026

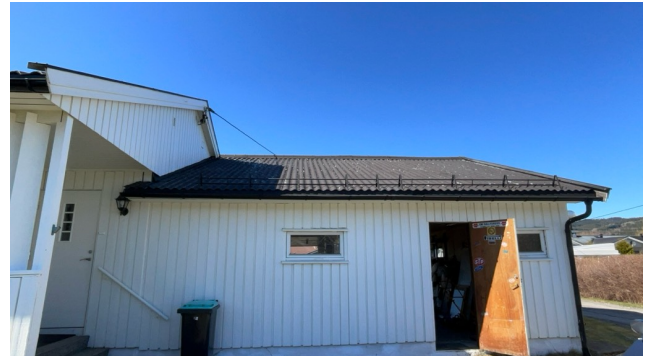
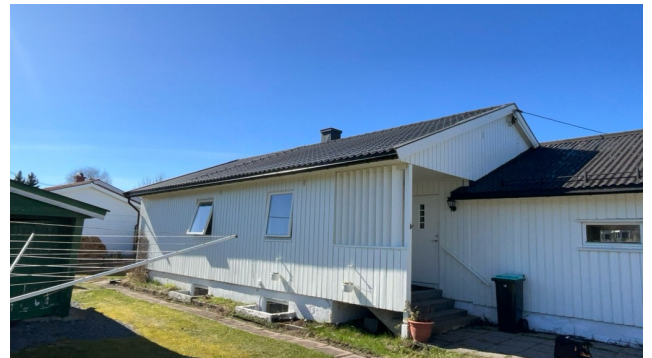
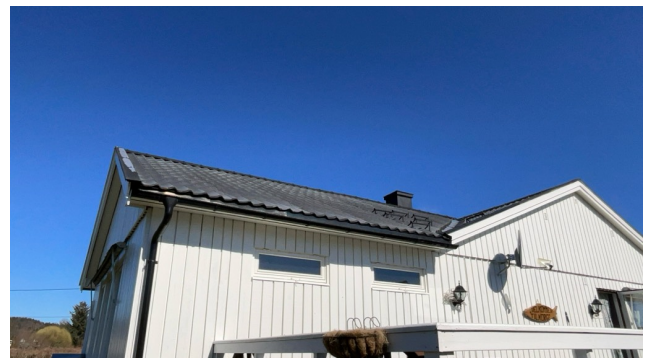
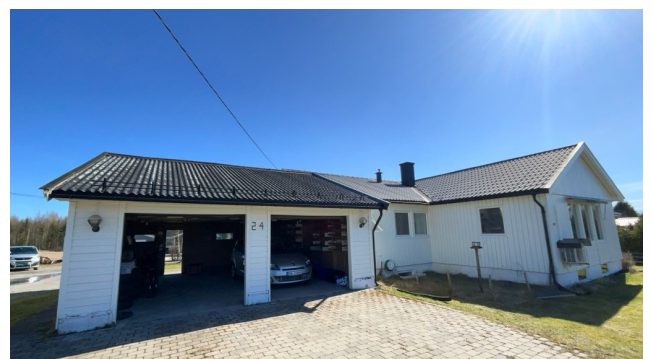
Besiktigelse av taktekke.

Synlig malingsflass på takplater og stedvis rustdannelse.

- Tidspunkt for utskiftning av undertak nærmer seg.
- Overvåk tilstanden jevnlig. For å få tilstandsgrad 0 eller 1 må tekkingen skiftes ut, men tidspunktet for når dette er nødvendig er vanskelig å si noe om.
- Når takteking og undertak begynner å bli gamle, øker risikoen for lekkasjer, noe som kan føre til omfattende og kostbare reparasjoner av underliggende konstruksjoner dersom en ikke foretar tiltak på konstruksjonene før dette oppstår.
- Tidspunkt for utskiftning av takteking nærmer seg.

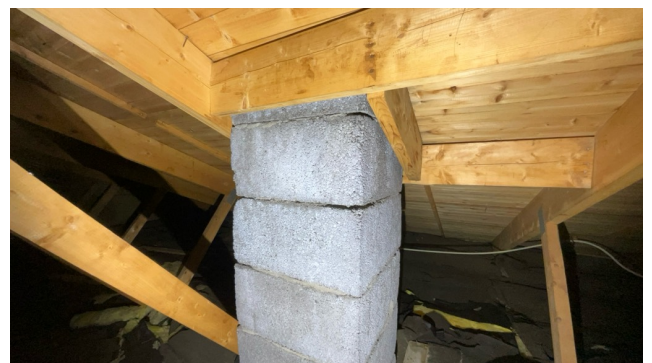
- Det er begrenset/dårlig ventilering av takkonstruksjonen.
- Det er fra loft/kryp loft påvist indikasjoner på at det er punktering av dampspærre, som medfører svekket effekt av dampspærrefunksjonen.
- Det er påvist avvik rundt gjennomføringer i takflaten.
- Undertaket er misfarget.

Kontroll rundt pipeløp.

- Lufting/ventilering bør forbedres.
- Det bør gjøres lokale tiltak.
- Andre tiltak:

Luftlekkasjer kan føre til kondens og videre belastning av undertak samt soppdannelser der utbedrende tiltak bør utføres på sikt og tilfaller ny eier. Luftlekkasjer kan også forårsake varmetap fra underliggende oppvarmende rom.

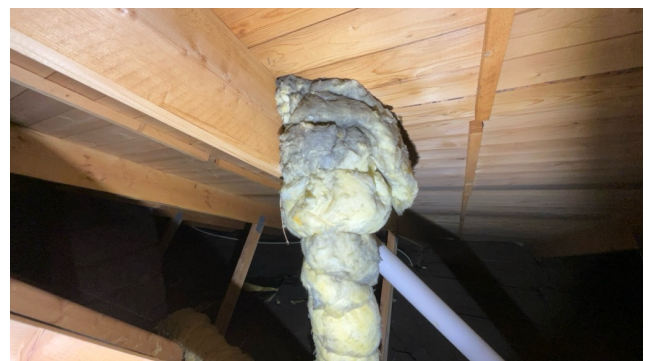
Kontroll rundt rørgjennomføringer.

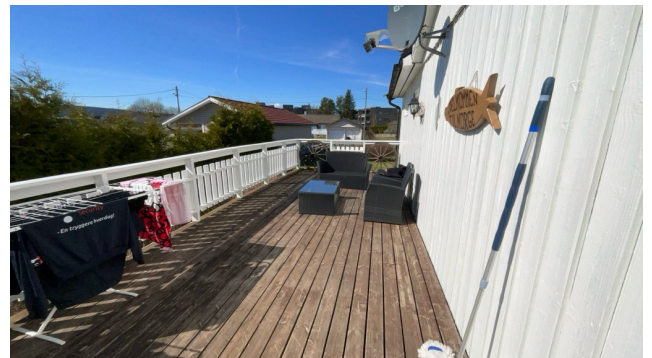
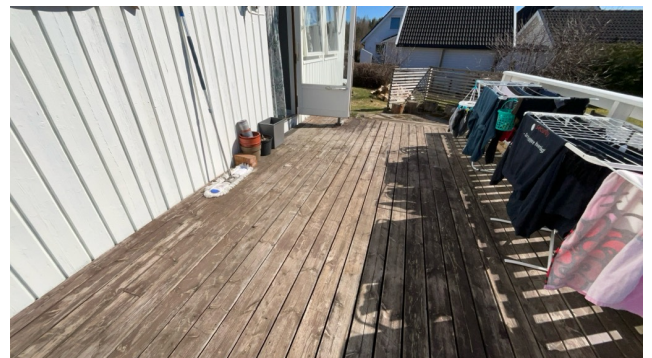
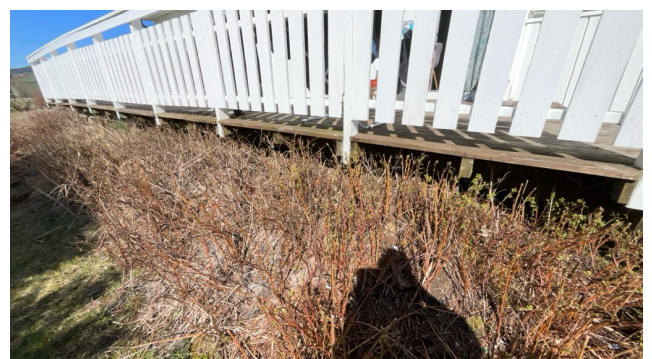
Kontroll av fundament.

Justering/oppretting av terrassen er normal å forventet på sikt med tanke på størrelse og vekt. Utbedringer av fundamenter er også påregnelig. Pris må innhentes for faktiske kostnader.

Kostnadsestimat: 20 000 - 100 000

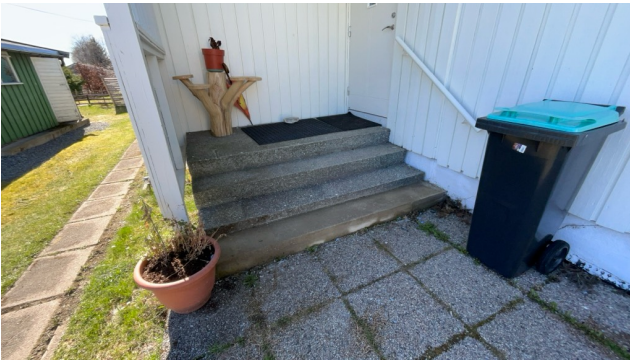
Besiktigelse av trapp.

- Lokal utbedring må utføres.

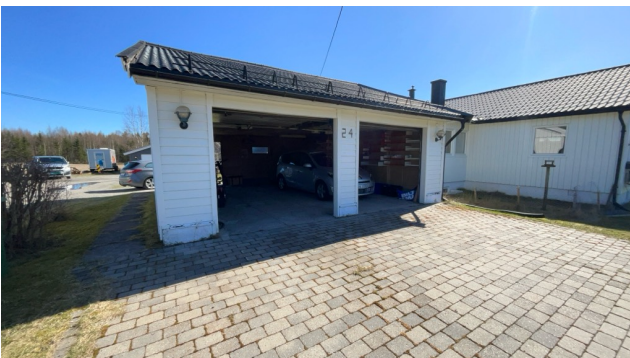
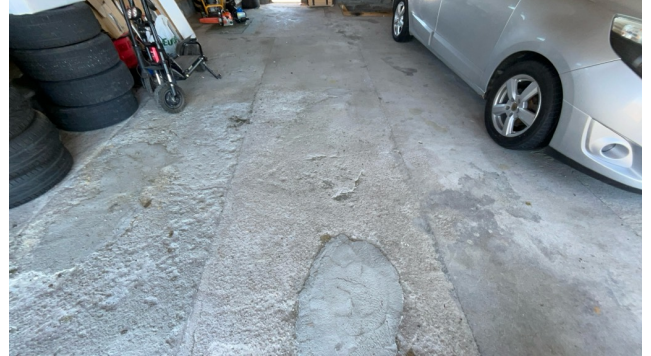
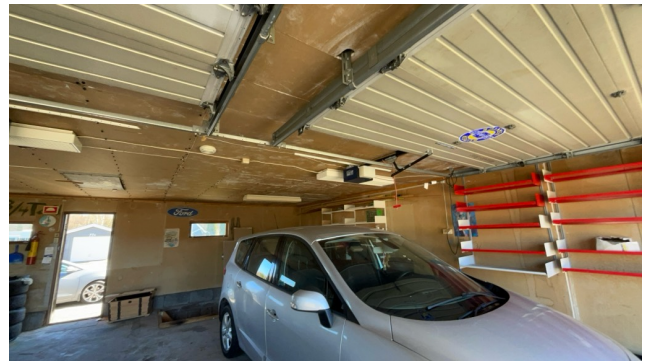
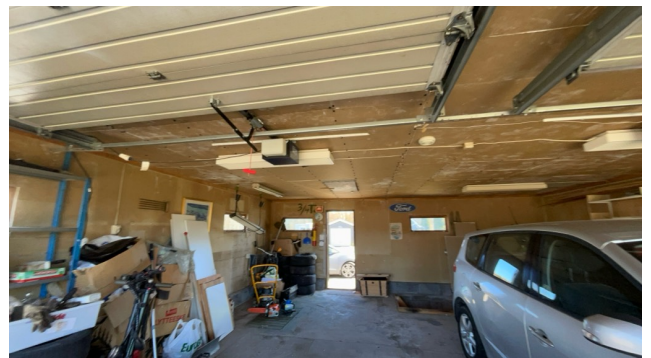
Synlig elde og slitasje.

Lokale utbedringer, vedlikehold og stedvis utskiftinger er påregnelig og tilfaller ny eier.

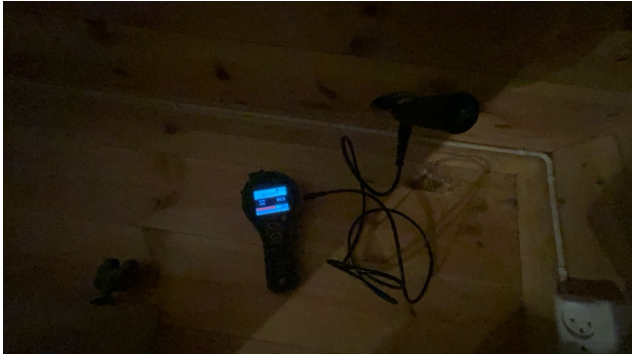
Gulvet er av furu. Gulvet er av furu og betonggulv. Hulltaking er foretatt og det er påvist avvik i konstruksjonen. Vektprosent ble målt til 90 %.

- Det er konstatert høyt fuktnivå og synlig skade i vegg.

Utført hulltaking på rom under terreng. Påvist høy fuktprosent.

Alle innredet og utført overflater bør fjernes i samsvar med etablering av ny drenering før videre innredninger av kjelleren. Ved innredning av overflater før ny drenering er opparbeidet kan dette før til skader på konstruksjoner og redusert inneklime samt økt risiko for muggsopp m.m. Pris må innhentes for faktiske kostnader.

Kostnadsestimat: 200 000 - 500 000

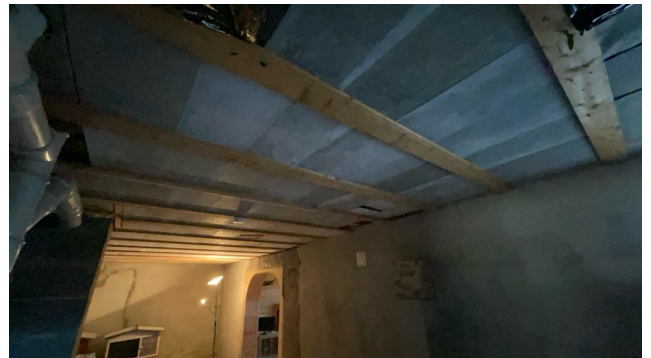
Synlige eternittplater i himling i kjeller.

Fjerning av eternittplater er anbefalt og tilfaller ny eier. Det gjøres oppmerksom på gitt rettingslinjer vedrørende fjerning av slike plater da det er kategorisert under spesialavfall. Bruk av saneringsfirma for øvrig er å anbefale.

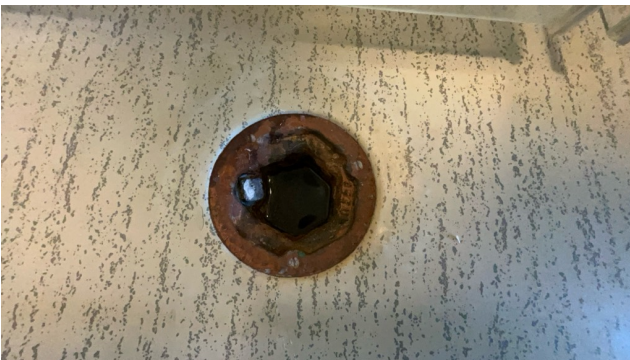
Kontroll av sluk.

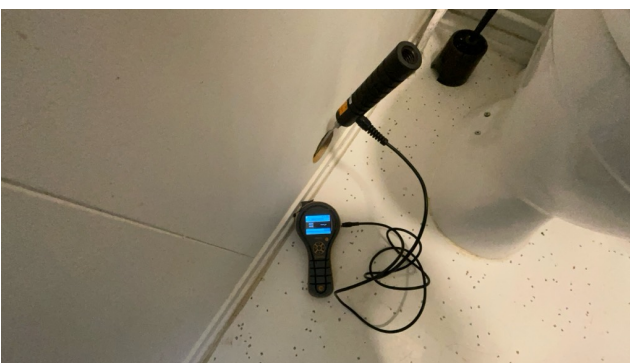
Hulltaking er foretatt uten å påvise unormale forhold.

Utført hulltaking.

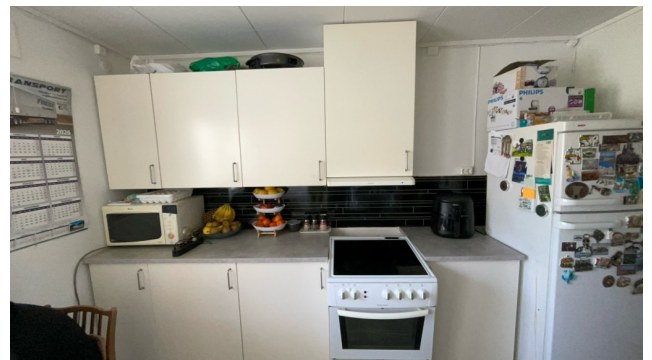
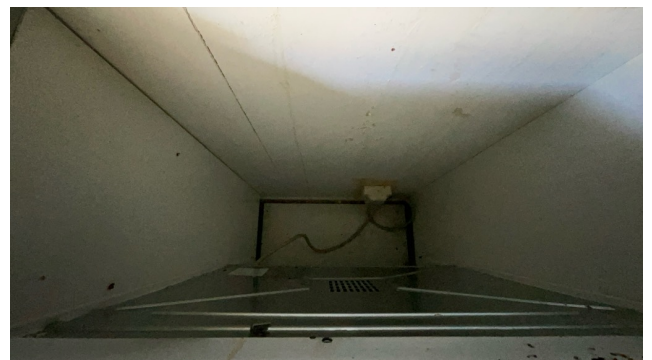
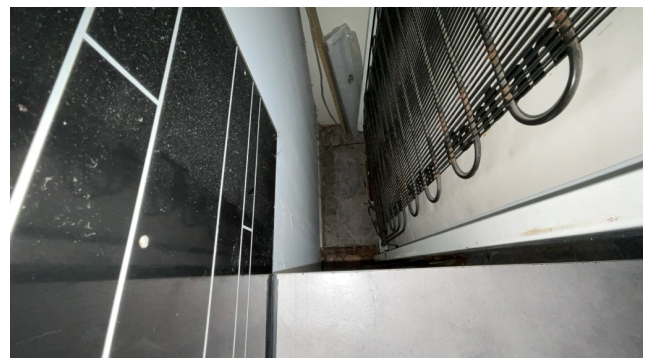
Kontroll bak ovn. Ingen tegn til fuktskader på befaringdagen.

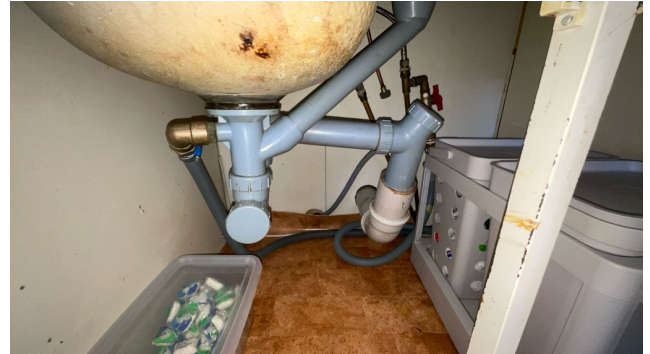
- Mer enn halvparten av forventet brukstid er passert på innvendige vannledninger.
- Det er påvist rustdannelser på jernrør.

Besiktigelse av røropplegg.

- Tidspunkt for utskiftning av vannledninger nærmer seg.
- I forbindelse med oppgradering av våtrom vil det være naturlig med utskiftning av rør.
- Det er ikke behov for utbedringstiltak siden anlegget fungerer i dag, men ut ifra alder kan skader plutselig oppstå på eldre anlegg.

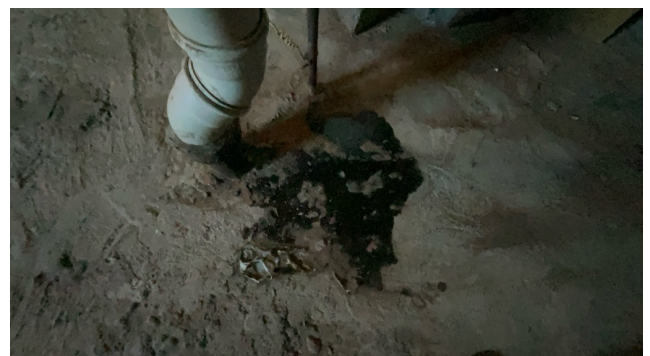
- Mer enn halvparten av forventet brukstid er passert på innvendige avløpsledninger.
- Det er påvist at avløpsrør av jern har rustskader.

Synlig vannsamlinger på betongsåle over avløpsrøret i kjeller. Årsak til dette er uklart, men det kan ikke utelukkes utskiftninger.

- Tidspunkt for utskiftning av avløpsrør nærmer seg.
- Eldre avløpsrør har blant annet større sannsynlighet for lekkasjer, noe som kan føre til omfattende og kostbare vannskader i boliger.
- I forbindelse med oppgradering av våtrom vil det være naturlig med utskiftning av rør.
- Det må påregnes utskiftning av avløpsrør.

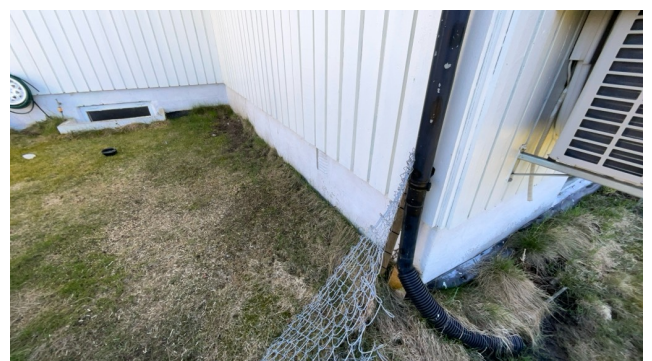
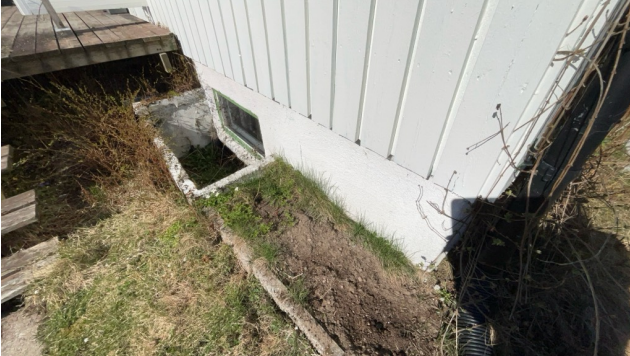
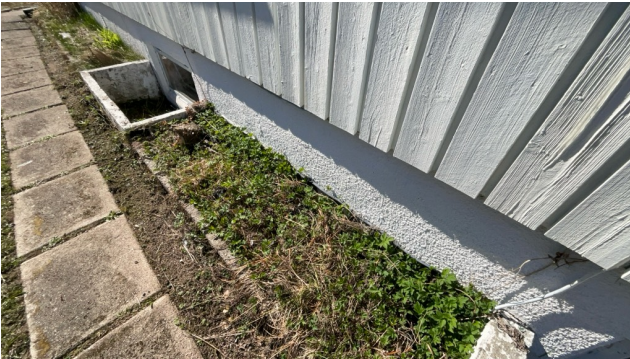
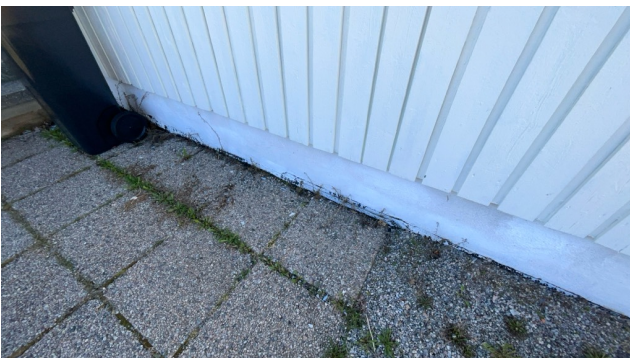
Grunnet skjult i byggegrunn er materialvalg ikke mulig å konstatere. Drenering ble kontrollert fra bakkeplan der det ukjent for undertegnende vdr. dreneringens tilstand videre under grunn. Stedvis synlig fuktsikring på kontrollstedene og stedvis manglende.

Kontroll av drenering/fuktsikring.

Pris må innhentes for faktiske kostnader.

Kostnadsestimat: 200 000 - 500 000

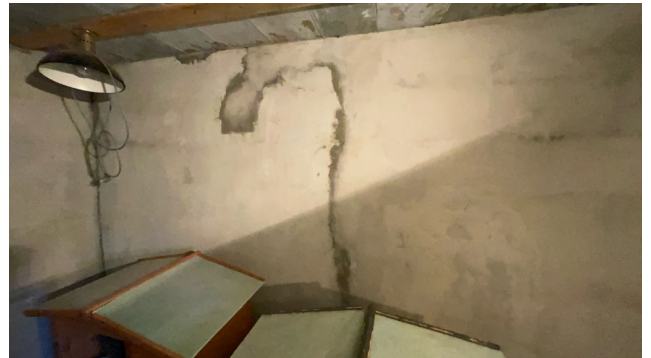
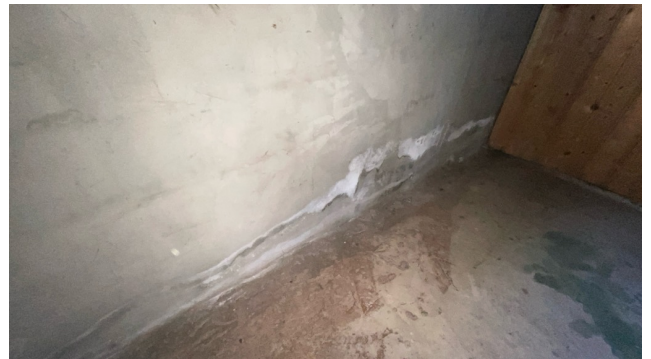
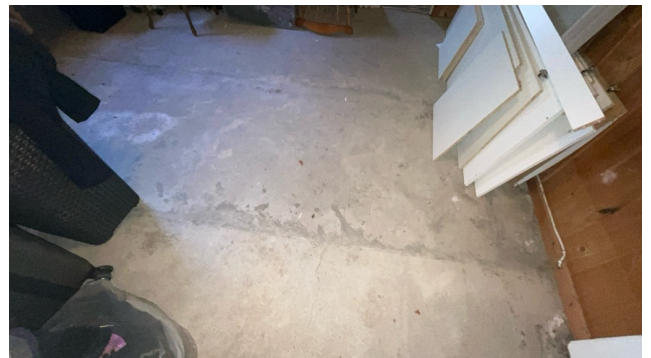
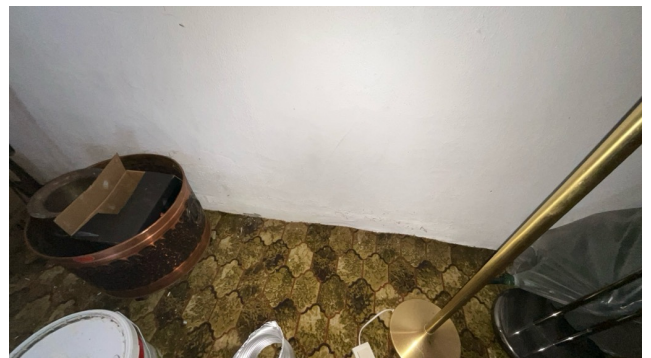
- Det er registrert horisontalriss som er symptom på jordtrykk.
- Grunnmuren har sprekkdannelser.
- Det er påvist sprekker i murte/pussede fasader.

- Lokal utbedring må utføres.
