Skogduevegen 24, 2032 MAURA

**Lys & romslig enebolig |
Opparbeidet hage & dobbelgarasje

Tilstandsrapport

Befaringsdato: 20.04.2026

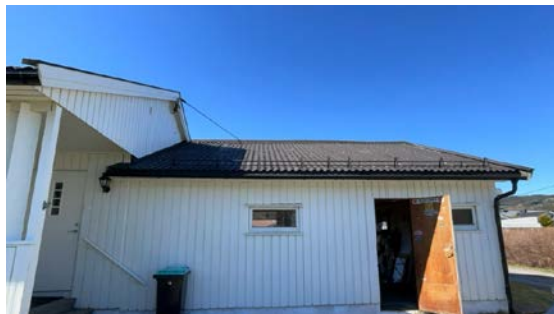
- Tidspunkt for utskiftning av undertak nærmer seg.
- Overvåk tilstanden jevnlig. For å få tilstandsgrad 0 eller 1 må tekkingen skiftes ut, men tidspunktet for når dette er nødvendig er vanskelig å si noe om.
- Når takteking og undertak begynner å bli gamle, øker risikoen for lekkasjer, noe som kan føre til omfattende og kostbare reparasjoner av underliggende konstruksjoner dersom en ikke foretar tiltak på konstruksjonene før dette oppstår.
- Tidspunkt for utskiftning av takteking nærmer seg.

Besiktigelse av taktekke.

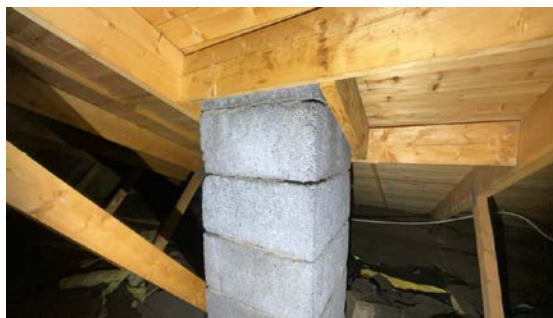
Luftlekkasjer kan føre til kondens og videre belastning av undertak samt soppdannelser der utbedrende tiltak bør utføres på sikt og tilfaller ny eier. Luftlekkasjer kan også forårsake varmetap fra underliggende oppvarmende rom.

Kontroll rundt pipeløp.

- Lufting/ventilering bør forbedres.
- Det bør gjøres lokale tiltak.
- Andre tiltak:

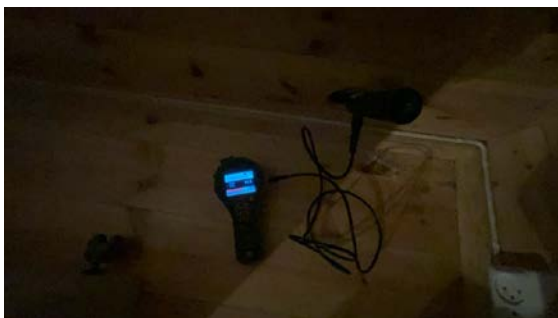
- Det er konstatert høyt fuktnivå og synlig skade i vegg. Eier opplyser om at det har nylig vært innsig av vann i kjeller.

Utført hulltaking på rom under terreng. Påvist høy fuktprosent.

- Alt av organiske materialer må fjernes. Alle innredet og utforet overflater bør fjernes i samsvar med etablering av ny drenering før videre innredninger av kjelleren. Ved innredning av overflater før ny drenering er opparbeidet kan dette før til skader på konstruksjoner og redusert inneklime samt økt risiko for muggsopp m.m. Pris må innhentes for faktiske kostnader.

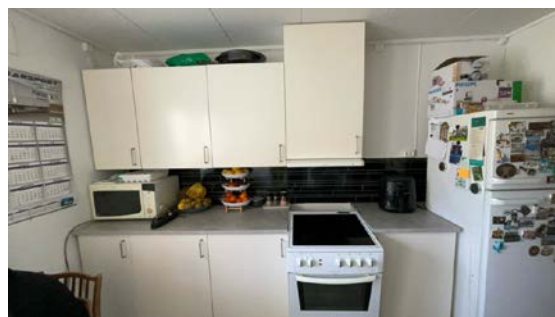
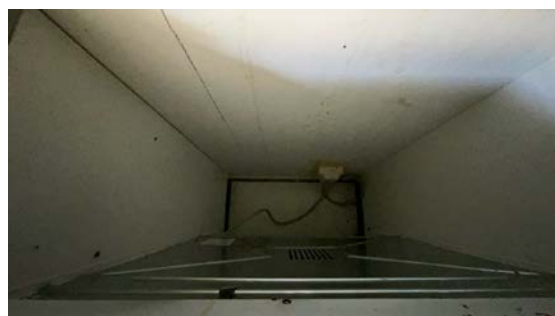
Kontroll bak ovn. Ingen tegn til fuktskader på befaringdagen.

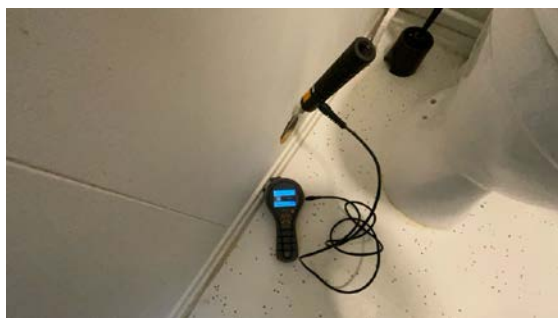
Utført hulltaking.

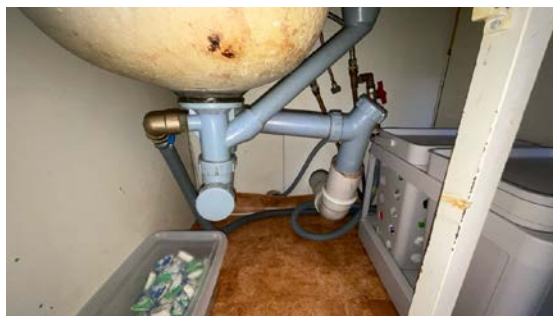
Besiktigelse av røropplegg.

- Tidspunkt for utskiftning av vannledninger nærmer seg.
- I forbindelse med oppgradering av våtrom vil det være naturlig med utskiftning av rør.
- Det er ikke behov for utbedringstiltak siden anlegget fungerer i dag, men ut ifra alder kan skader plutselig oppstå på eldre anlegg.

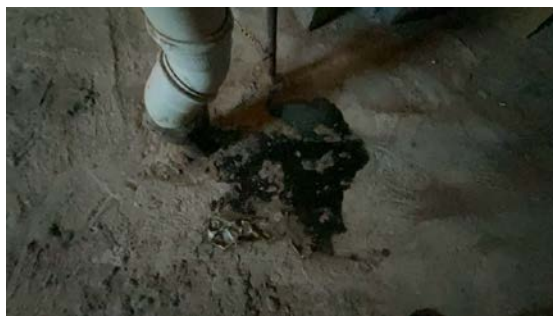
Synlig vannsamlinger på betongsåle over avløpsrøret i kjeller. Årsak til dette er uklart, men det kan ikke utelukkes utskiftninger.

- Tidspunkt for utskiftning av avløpsrør nærmer seg.
- Eldre avløpsrør har blant annet større sannsynlighet for lekkasjer, noe som kan føre til omfattende og kostbare vannskader i boliger.
- I forbindelse med oppgradering av våtrom vil det være naturlig med utskiftning av rør.
- Det må påregnes utskiftning av avløpsrør.

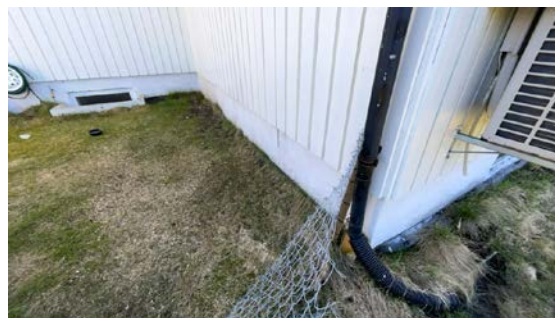
Kontroll av drenering/fuktsikring.

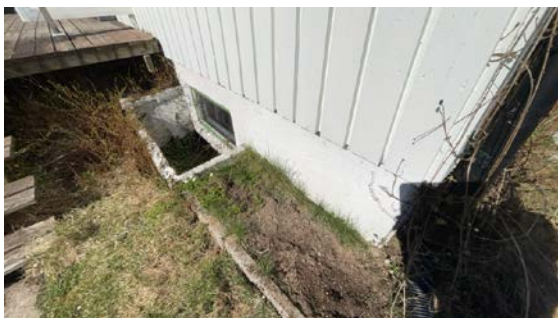
Kontroll av drenering/fuktsikring.

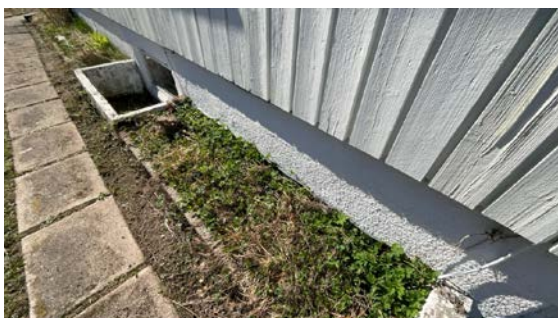
Kontroll av drenering/fuktsikring.

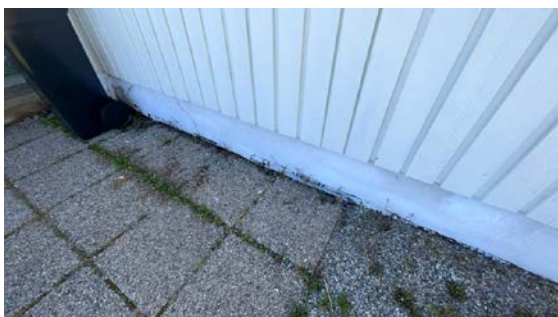
Kontroll av drenering/fuktsikring.
